Nr zlecenia: 135/09/01/2026/CarArena STANDARD

## WYCENA WARTOŚCI

Zadanie: Ocena stanu technicznego i określenie wartości rynkowej pojazdu

| DANE IDENTYFIKACYJNE POJAZDU | | Dane: [O] I-2026 | |
|---|---|---|---|
| Model pojazdu: | <b>Tipo 1.4 MR`21 E6d</b> | Nr Info-Ekspert: | <b>045-05687</b> |

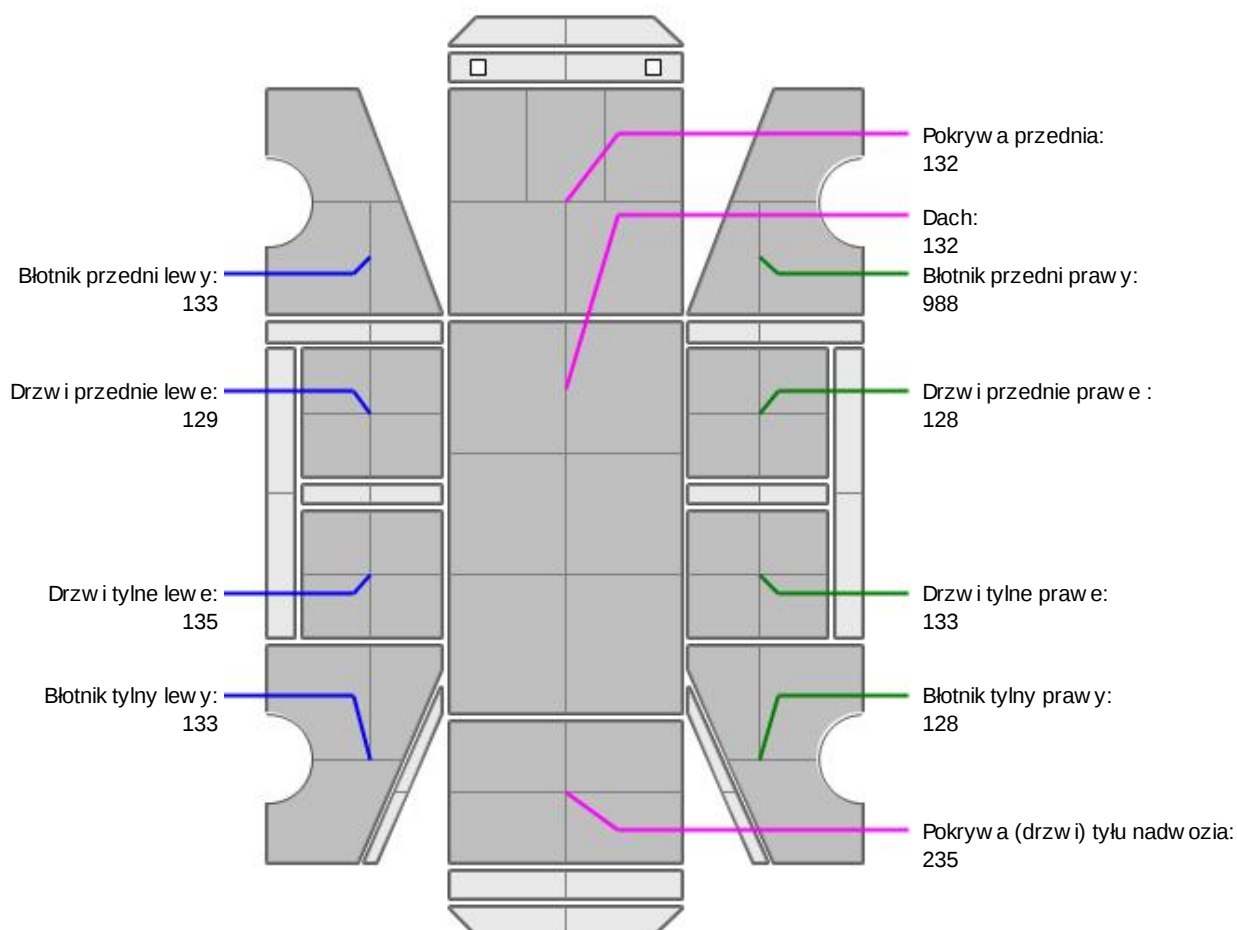
## KABINA KIEROWCY – Opis powłoki lakierowej

| L.p. | Nazwa elementu | L / P | Grubość powłoki<br>[μm] | Opis |
| 1 | Pokrywa przednia | | 132 | |
| 2 | Dach | | 132 | |
| 3 | Błotnik przedni | L | 133 | |
| 4 | Drzwi przednie | L | 129 | |
| 5 | Drzwi tylne | L | 135 | |
| 6 | Błotnik tylny | L | 133 | |
| 7 | Błotnik przedni | P | 988 | |
| 8 | Drzwi przednie | P | 128 | |
| 9 | Drzwi tylne | P | 133 | |
| 10 | Błotnik tylny | P | 128 | |
| 11 | Pokrywa (drzwi) tyłu nadwozia | | 235 | |

Podane przedziały grubości powłoki lakierowej poszczególnych elementów dotyczą wyłącznie punktów pomiarowych, tj. trzech wybranych miejsc na danym elemencie nadwozia. Nie oznacza to, że w pozostałych obszarach danego elementu grubość powłoki jest jednakowa ani że nie może wykroczyć poza wskazane zakresy. Pomiary wykonano urządzeniem będącym w posiadaniu rzeczoznawcy. Pomiar wykonany innym przyrządem może się różnić.
