Nr zlecenia: 94/14/01/2026/CarArena STANDARD

## WYCENA WARTOŚCI

Zadanie: Ocena stanu technicznego i określenie wartości rynkowej pojazdu

| DANE IDENTYFIKACYJNE POJAZDU | | Dane: [O] I-2026 | |
|---|---|---|---|
| Model pojazdu: | Fabia III 1.0 MR`15 E6 | Nr Info-Ekspert: | 034-02805 |

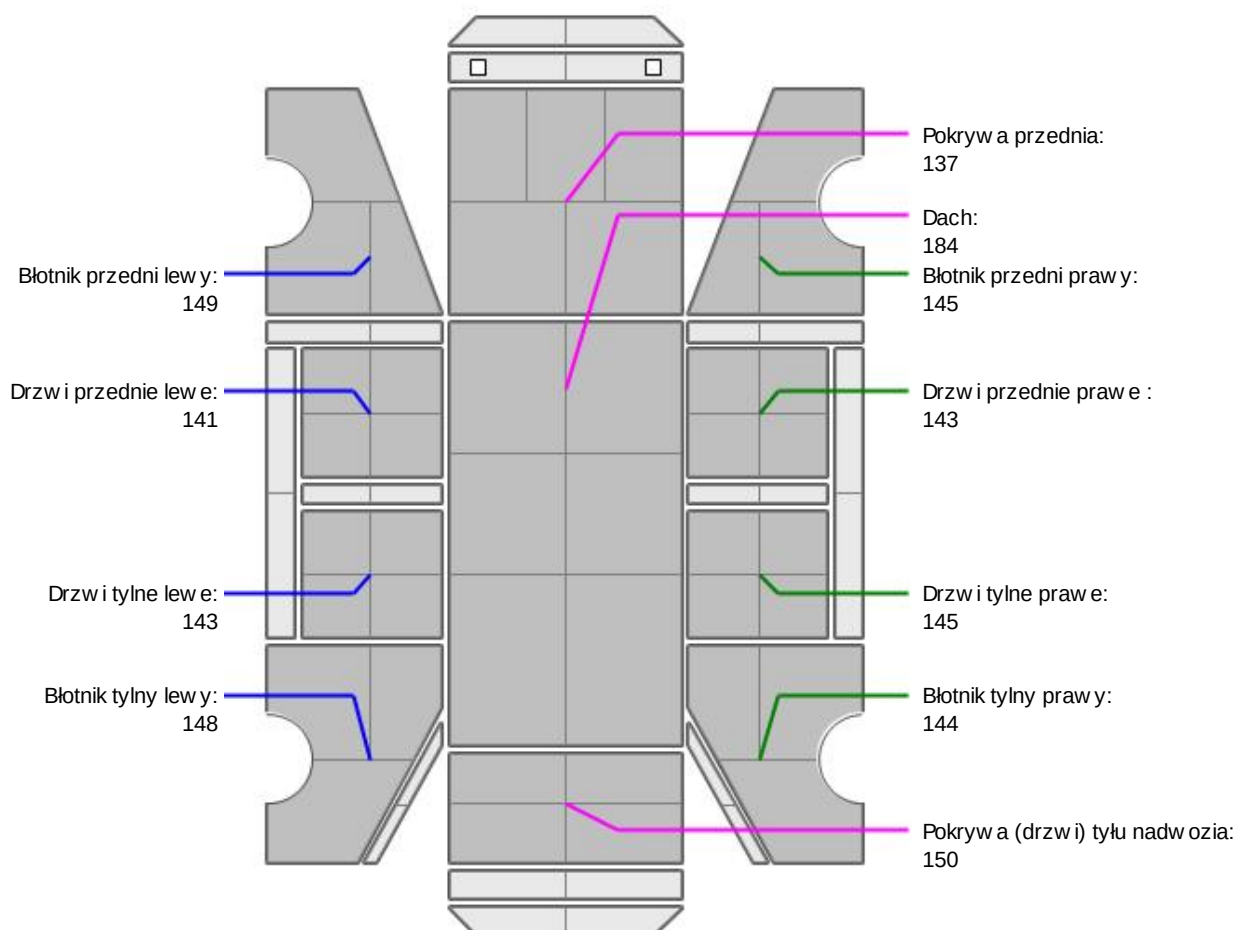
## NADWOZIE – Opis powłoki lakierowej

| L.p. | Nazwa elementu | L / P | Grubość powłoki [µm] | Opis |
| 1 | Pokrywa przednia | | 137 | |
| 2 | Dach | | 184 | |
| 3 | Błotnik przedni | L | 149 | |
| 4 | Drzwi przednie | L | 141 | |
| 5 | Drzwi tylne | L | 143 | |
| 6 | Błotnik tylny | L | 148 | |
| 7 | Błotnik przedni | P | 145 | |
| 8 | Drzwi przednie | P | 143 | |
| 9 | Drzwi tylne | P | 145 | |
| 10 | Błotnik tylny | P | 144 | |
| 11 | Pokrywa (drzwi) tyłu nadwozia | | 150 | |

Podane przedziały grubości powłoki lakierowej poszczególnych elementów dotyczą wyłącznie punktów pomiarowych, tj. trzech wybranych miejsc na danym elemencie nadwozia. Nie oznacza to, że w pozostałych obszarach danego elementu grubość powłoki jest jednakowa ani że nie może wykroczyć poza wskazane zakresy. Pomiary wykonano urządzeniem będącym w posiadaniu rzeczoznawcy. Pomiar wykonany innym przyrządem może się różnić.
