Nr zlecenia: 105/03/12/2025/CarArena STANDARD

## WYCENA WARTOŚCI

Zadanie: Ocena stanu technicznego i określenie wartości rynkowej pojazdu

| DANE IDENTYFIKACYJNE POJAZDU | | Dane: [O] XII-2025 | |
|---|---|---|---|
| Model pojazdu: | <b>Passat B8 2.0 TDI-CR MR`15 E6</b> | Nr Info-Ekspert: | <b>040-08952</b> |

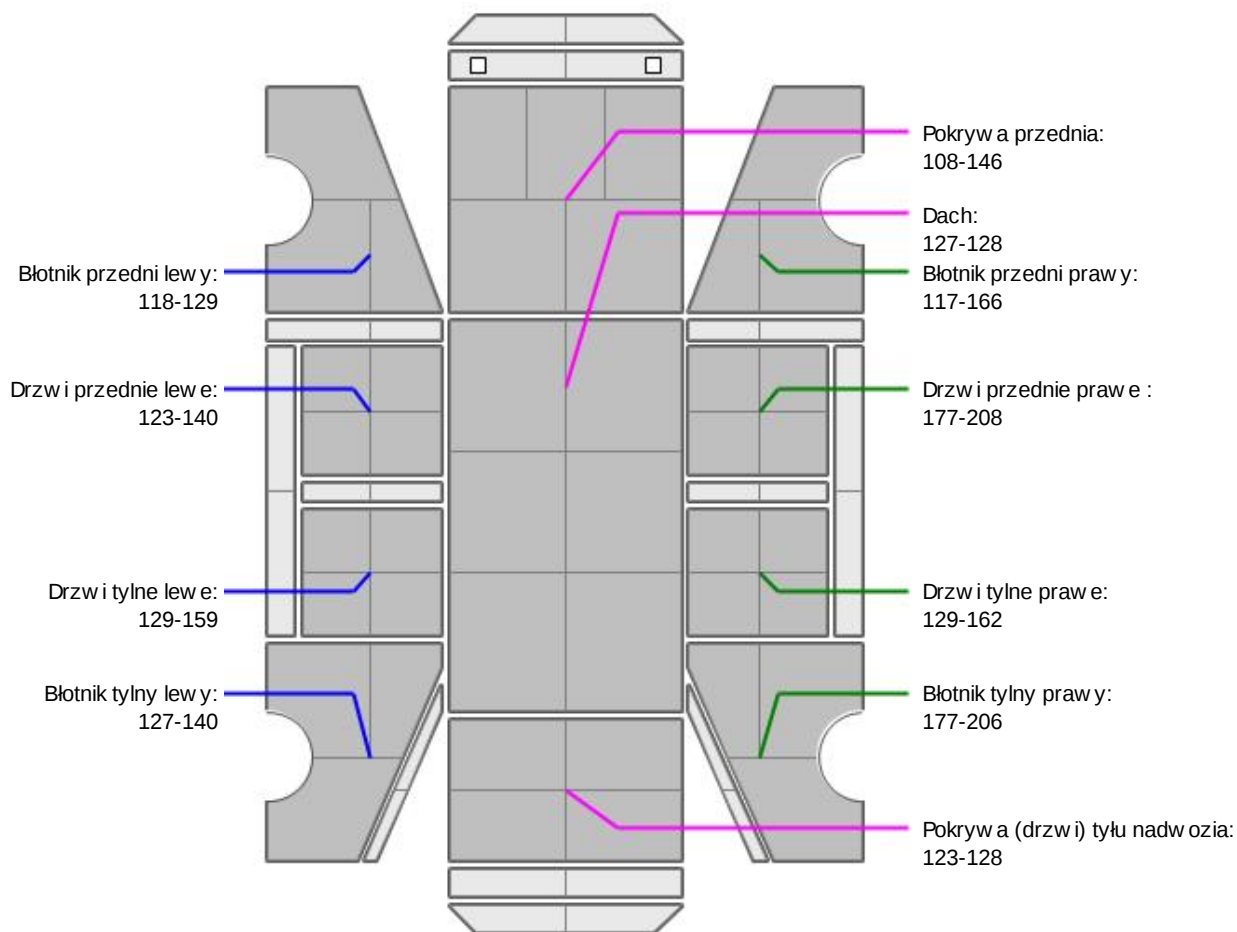
**KABINA KIEROWCY – Opis powłoki lakierowej**

| L.p. | Nazwa elementu | L / P | Grubość powłoki [μm] | Opis |
| 1 | Pokrywa przednia | | 108-146 | |
| 2 | Dach | | 127-128 | |
| 3 | Błotnik przedni | L | 118-129 | |
| 4 | Drzwi przednie | L | 123-140 | |
| 5 | Drzwi tylne | L | 129-159 | |
| 6 | Błotnik tylny | L | 127-140 | |
| 7 | Błotnik przedni | P | 117-166 | |
| 8 | Drzwi przednie | P | 177-208 | |
| 9 | Drzwi tylne | P | 129-162 | |
| 10 | Błotnik tylny | P | 177-206 | |
| 11 | Pokrywa (drzwi) tyłu nadwozia | | 123-128 | |

Podane przedziały grubości powłoki lakierowej poszczególnych elementów dotyczą wyłącznie punktów pomiarowych, tj. trzech wybranych miejsc na danym elemencie nadwozia. Nie oznacza to, że w pozostałych obszarach danego elementu grubość powłoki jest jednakowa ani że nie może wykroczyć poza wskazane zakresy. Pomiary wykonano urządzeniem będącym w posiadaniu rzeczoznawcy. Pomiar wykonany innym przyrządem może się różnić.
