Nr zlecenia: 64/15/12/2025/CarArena STANDARD

## Wycena wartości

Zadanie: Ocena stanu technicznego i określenie wartości rynkowej pojazdu

| DANE IDENTYFIKACYJNE POJAZDU (*) | | Dane: [D] I-2026 | |
|---|---|---|---|
| Marka: | IVECO | Nr rejestracyjny: | WA72861 |

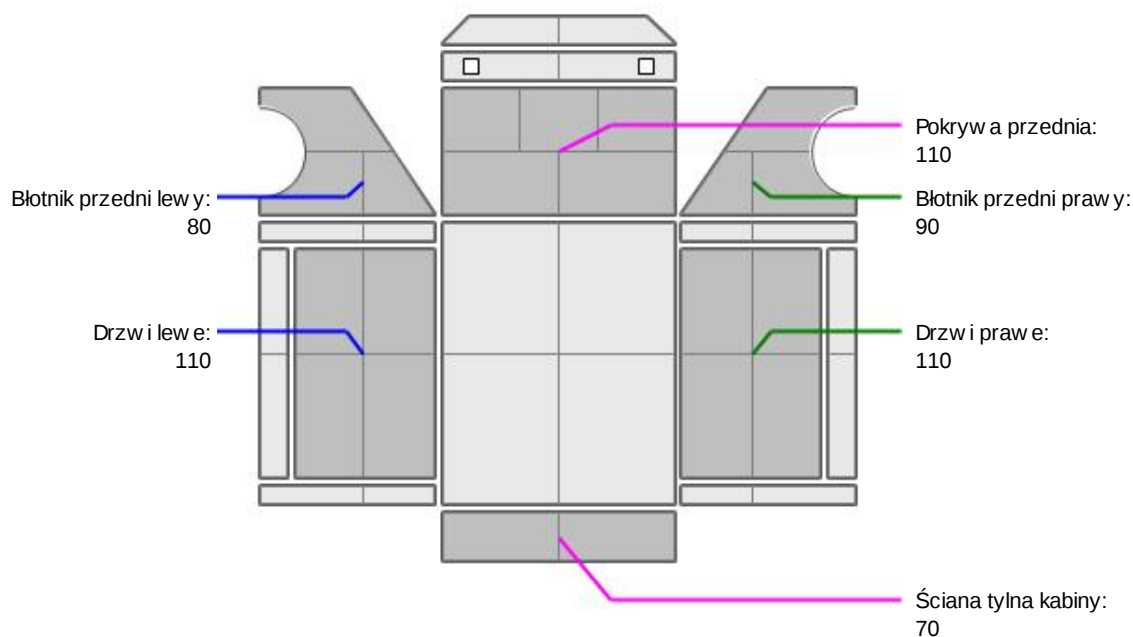
### KABINA KIEROWCY – Opis powłoki lakierowej

| L.p. | Nazwa elementu | L / P | Grubość powłoki [μm] | Opis |
| 1 | Pokrywa przednia | | 110 | |
| 2 | Błotnik przedni | L | 80 | |
| 3 | Drzwi | L | 110 | |
| 4 | Błotnik przedni | P | 90 | |
| 5 | Drzwi | P | 110 | |
| 6 | Ściana tylna kabiny | | 70 | |

Podane przedziały grubości powłoki lakierowej poszczególnych elementów dotyczą wyłącznie punktów pomiarowych, tj. trzech wybranych miejsc na danym elemencie nadwozia. Nie oznacza to, że w pozostałych obszarach danego elementu grubość powłoki jest jednakowa ani że nie może wykroczyć poza wskazane zakresy. Pomiary wykonano urządzeniem będącym w posiadaniu rzeczoznawcy. Pomiar wykonany innym przyrządem może się różnić.
