## WYCENA WARTOŚCI

Zadanie: Ocena stanu technicznego i określenie wartości rynkowej pojazdu

| DANE IDENTYFIKACYJNE POJAZDU | | Dane: [D] XII-2025 | |
|---|---|---|---|
| Marka: | CITROËN | Nr rejestracyjny: | CMG53U2 |
| Model pojazdu: | Jumper 35 2.2 BlueHDi MR`14 E6.2 3.5t | Nr Info-Ekspert: | 008-04295 |

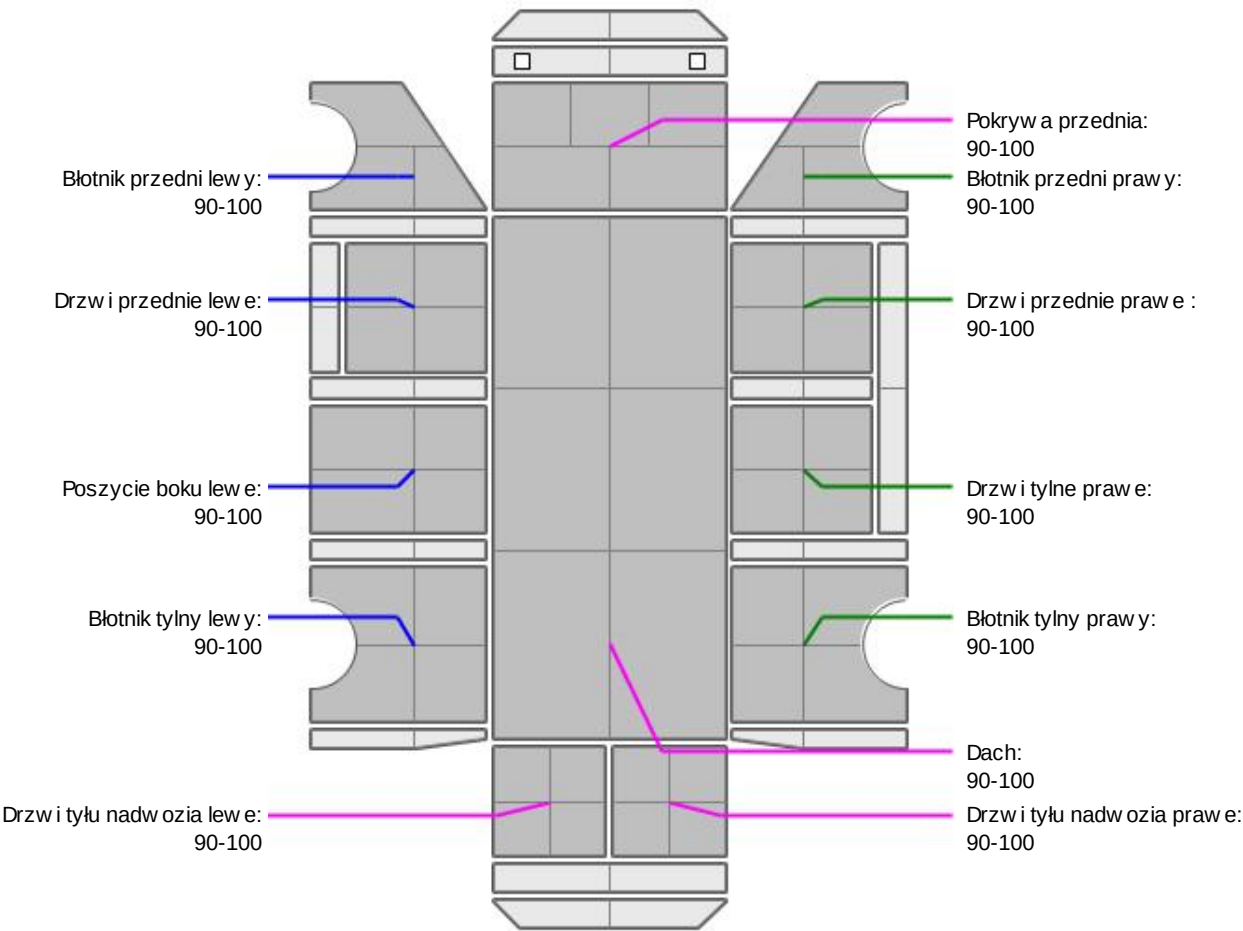
**NADWOZIE – Opis powłoki lakierowej**

Podane przedziały grubości powłoki lakierowej poszczególnych elementów dotyczą wyłącznie punktów pomiarowych, tj. trzech wybranych miejsc na danym elemencie nadwozia. Nie oznacza to, że w pozostałych obszarach danego elementu grubość powłoki jest jednakowa ani że nie może wykroczyć poza wskazane zakresy. Pomiary wykonano urządzeniem będącym w posiadaniu rzeczoznawcy. Pomiar wykonany innym przyrządem
