## WYCENA WARTOŚCI

Zadanie: Ocena stanu technicznego i określenie wartości rynkowej pojazdu

| DANE IDENTYFIKACYJNE POJAZDU | | Dane: [D] XII-2025 | |
|---|---|---|---|
| Marka: | CITROËN | Nr rejestracyjny: | CMG48U2 |
| Model pojazdu: | Jumper 35 2.2 BlueHDi MR`14 E6.2 3.5t | Nr Info-Ekspert: | 008-04310 |

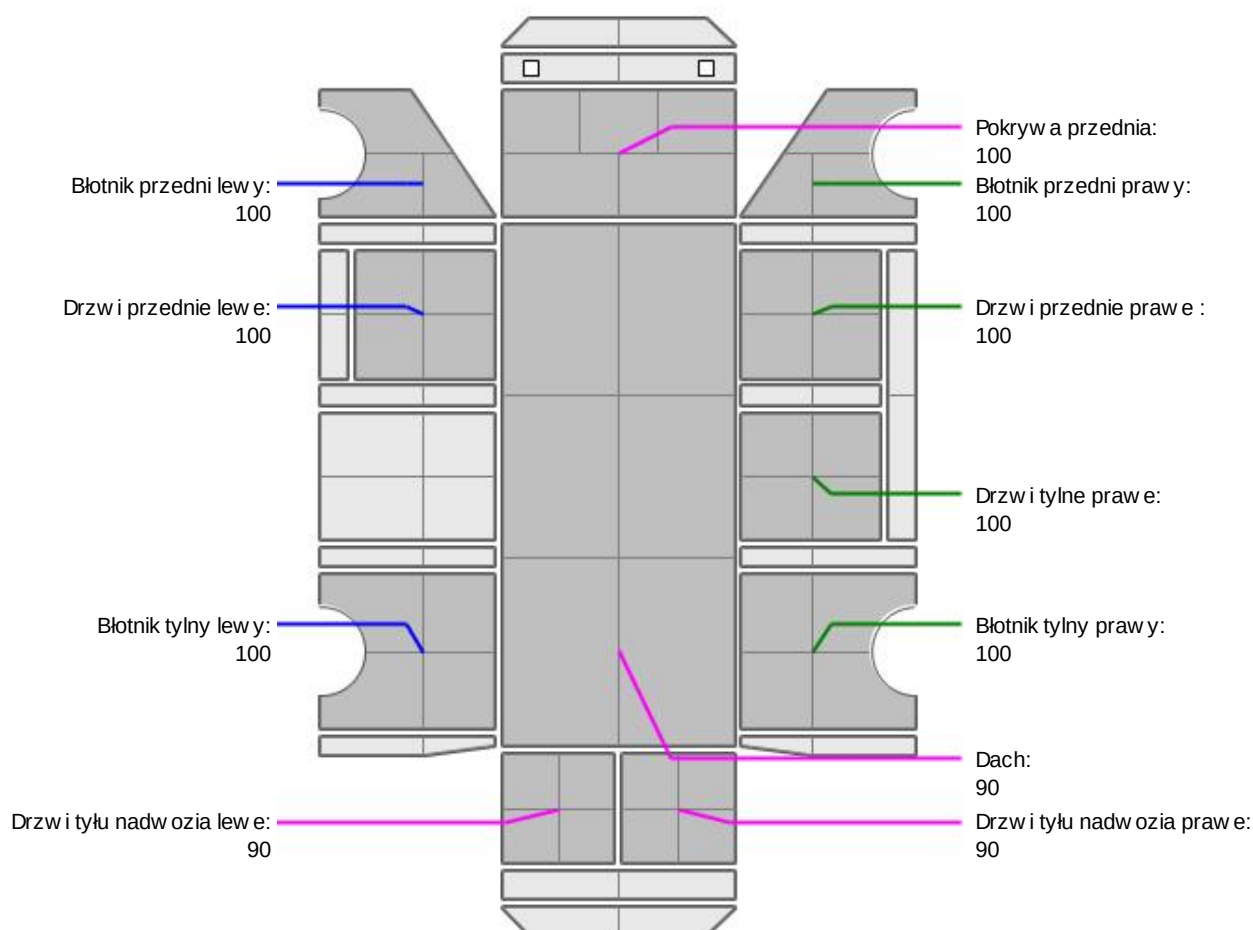
| L.p. | Nazwa elementu | L / P | Grubość powłoki [μm] | Opis |
| 1 | Pokrywa przednia | | 100 | |
| 2 | Dach | | 90 | |
| 3 | Błotnik przedni | L | 100 | |
| 4 | Drzwi przednie | L | 100 | |
| 5 | Błotnik tylny | L | 100 | |

| 6 | Drzwi tyłu nadwozia | | 90 | |
| 7 | Błotnik przedni | P | 100 | |
| 8 | Drzwi przednie | P | 100 | |
| 9 | Drzwi tylne | P | 100 | |
| 10 | Błotnik tylny | P | 100 | |
| 11 | Drzwi tyłu nadwozia | | 90 | |

Podane przedziały grubości powłoki lakierowej poszczególnych elementów dotyczą wyłącznie punktów pomiarowych, tj. trzech wybranych miejsc na danym elemencie nadwozia. Nie oznacza to, że w pozostałych obszarach danego elementu grubość powłoki jest jednakowa ani że nie może wykroczać poza wskazane zakresy. Pomiary wykonano urządzeniem będącym w posiadaniu rzeczoznawcy. Pomiar wykonany innym przyrządem może się różnić.
