Nr zlecenia: 14/29/12/2025/CarArena STANDARD

## WYCENA WARTO CI

Zadanie: Ocena stanu technicznego i określenie wartości rynkowej pojazdu

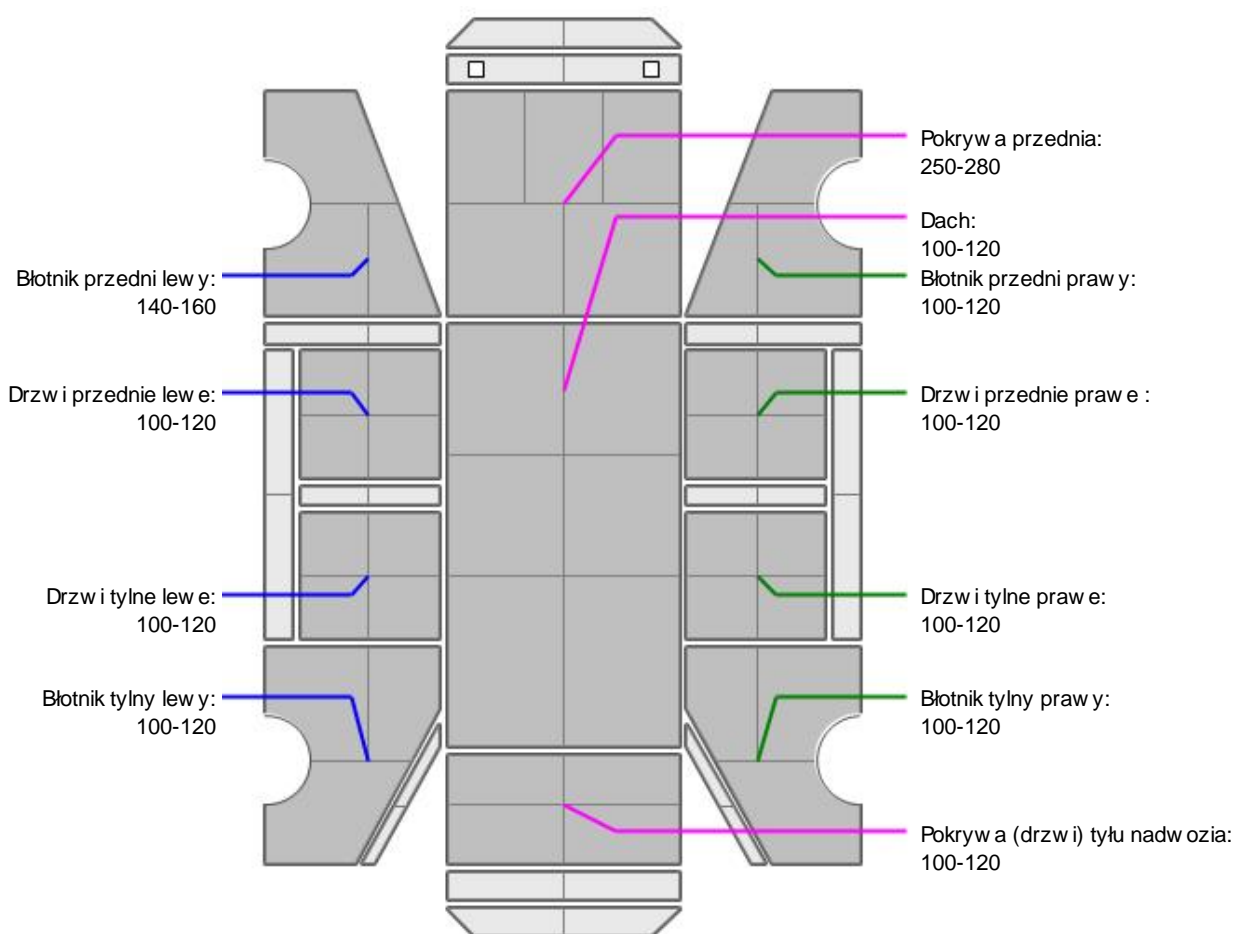
### NADWOZIE – Opis powłoki lakierowej

L.p.	Nazwa elementu	L / P	Grubość powłoki [µm]	Opis
1	Pokrywa przednia		250-280	
2	Dach		100-120	
3	Błotnik przedni	L	140-160	
4	Drzwi przednie	L	100-120	
5	Drzwi tylne	L	100-120	
6	Błotnik tylny	L	100-120	
7	Błotnik przedni	P	100-120	
8	Drzwi przednie	P	100-120

9	Drzwi tylne	P	100-120	
10	Błotnik tylny	P	100-120	
11	Pokrywa (drzwi) tyłu nadwozia		100-120

Podane przedziały grubo ci powłoki lakierowej poszczególnych elementów dotyczą wyłącznie punktów pomiarowych, tj. trzech wybranych miejsc na danym elemencie nadwozia. Nie oznacza to, że w pozostałych obszarach danego elementu grubość powłoki jest jednakowa ani że nie może wykroczyć poza wskazane zakresy. Pomiary wykonano urządzeniem bieżącym w posiadaniu rzeczoznawcy. Pomiar wykonany innym przyrządem może się różnić.
