Nr zlecenia: 64/14/01/2026/CarArena STANDARD

# WYCENA WARTOŚCI

Zadanie: Ocena stanu technicznego i określenie wartości rynkowej pojazdu

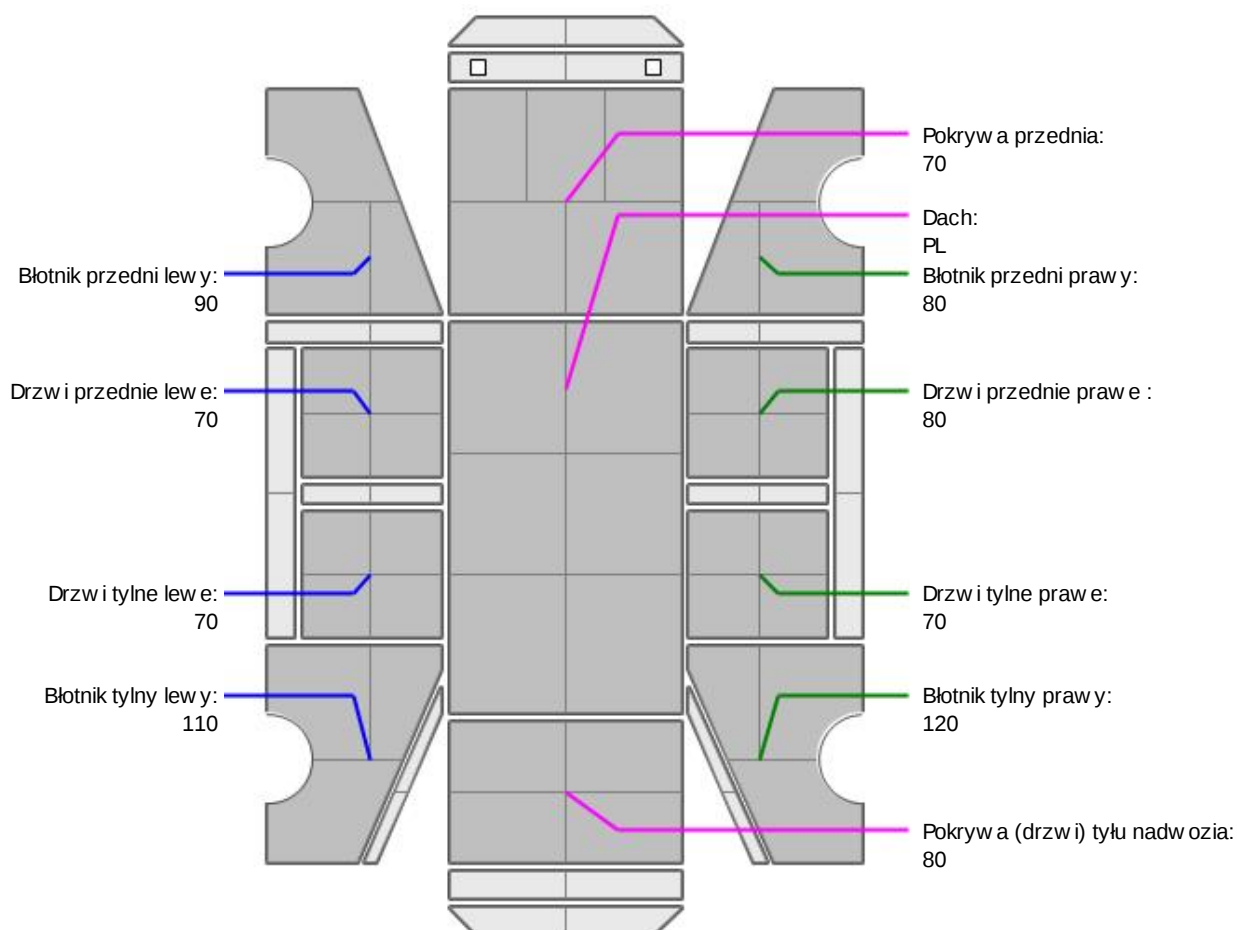
**KABINA KIEROWCY – Opis powłoki lakierowej**

| L.p. | Nazwa elementu | L / P | Grubość powłoki [μm] | Opis |
| 1 | Pokrywa przednia | | 70 | |
| 2 | Dach | | PL | |
| 3 | Błotnik przedni | L | 90 | |
| 4 | Drzwi przednie | L | 70 | |
| 5 | Drzwi tylne | L | 70 | |
| 6 | Błotnik tylny | L | 110 | |
| 7 | Błotnik przedni | P | 80 | |
| 8 | Drzwi przednie | P | 80 | |
| 9 | Drzwi tylne | P | 70 | |
| 10 | Błotnik tylny | P | 120 | |
| 11 | Pokrywa (drzwi) tyłu nadwozia | | 80 | |

Podane przedziały grubości powłoki lakierowej poszczególnych elementów dotyczą wyłącznie punktów pomiarowych, tj. trzech wybranych miejsc na danym elemencie nadwozia. Nie oznacza to, że w pozostałych obszarach danego elementu grubość powłoki jest jednakowa ani że nie może wykraczać poza wskazane zakresy. Pomiary wykonano urządzeniem będącym w posiadaniu rzeczoznawcy. Pomiar wykonany innym przyrządem może się różnić.
