## Raport z oględzin pojazdu

| Marka, model | FORD Kuga 20-24 |
| Numer rejestracyjny | BIA91057 |

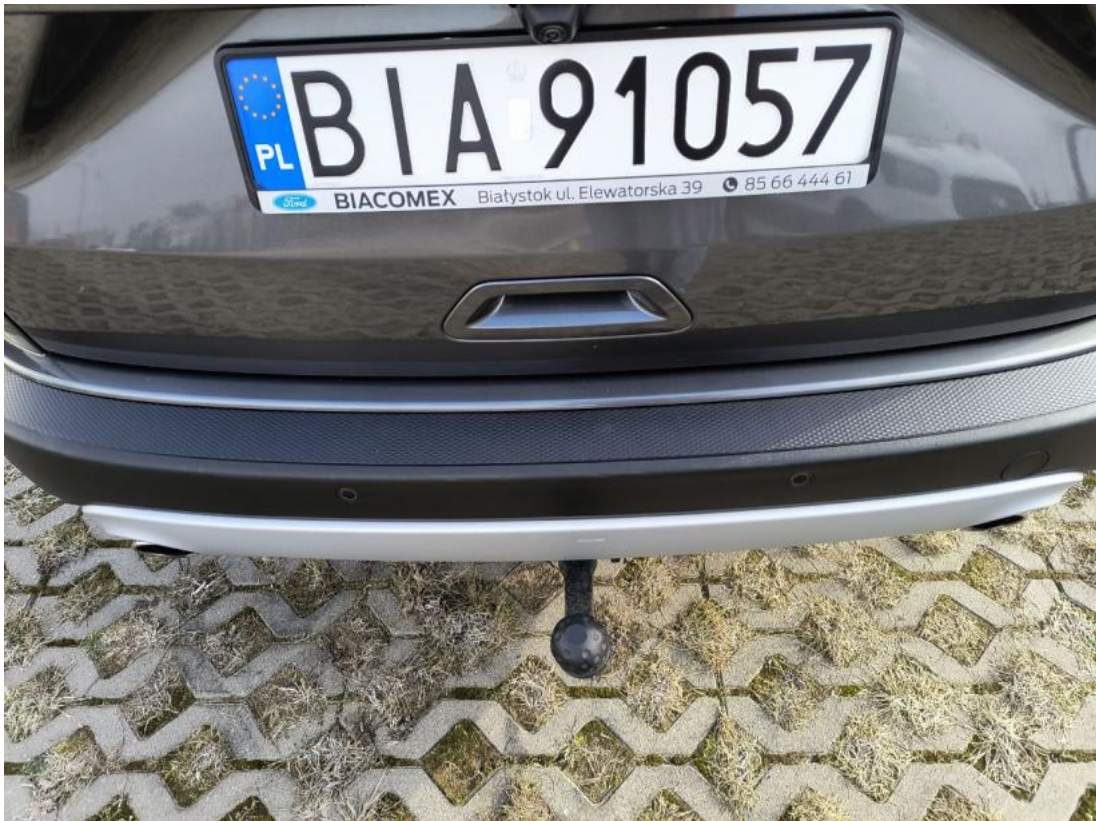
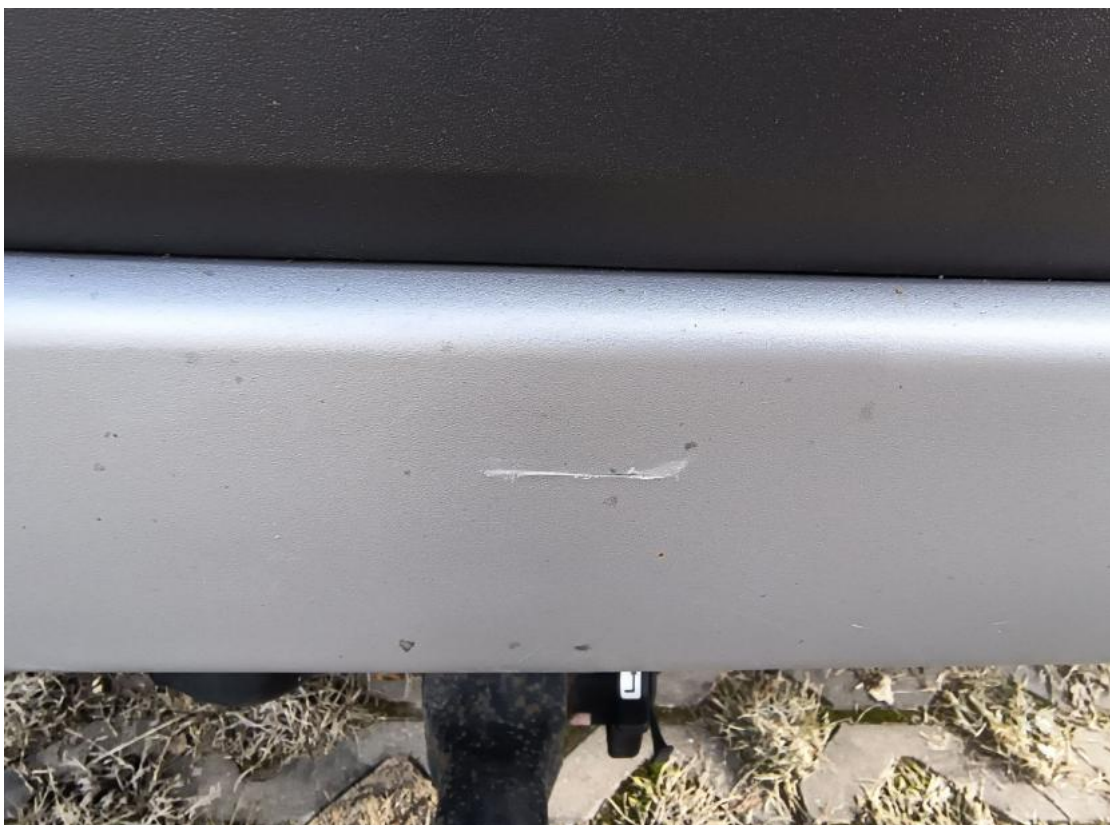
**Fot. 35**

| Poz. | Nazwa pozycji | Opis uszkodzeń | Kwalifik. | Naprawa<br>[rbg] |
|---|---|---|---|---|
| 1 | Przysłona zderzaka | głębokie, rysa/odprysk | WY | 0.7 |

Zderzak tylny cz dolna - zdjęcie poglądowe 1

Zderzak tylny cz dolna - Rysa/odprysk 1

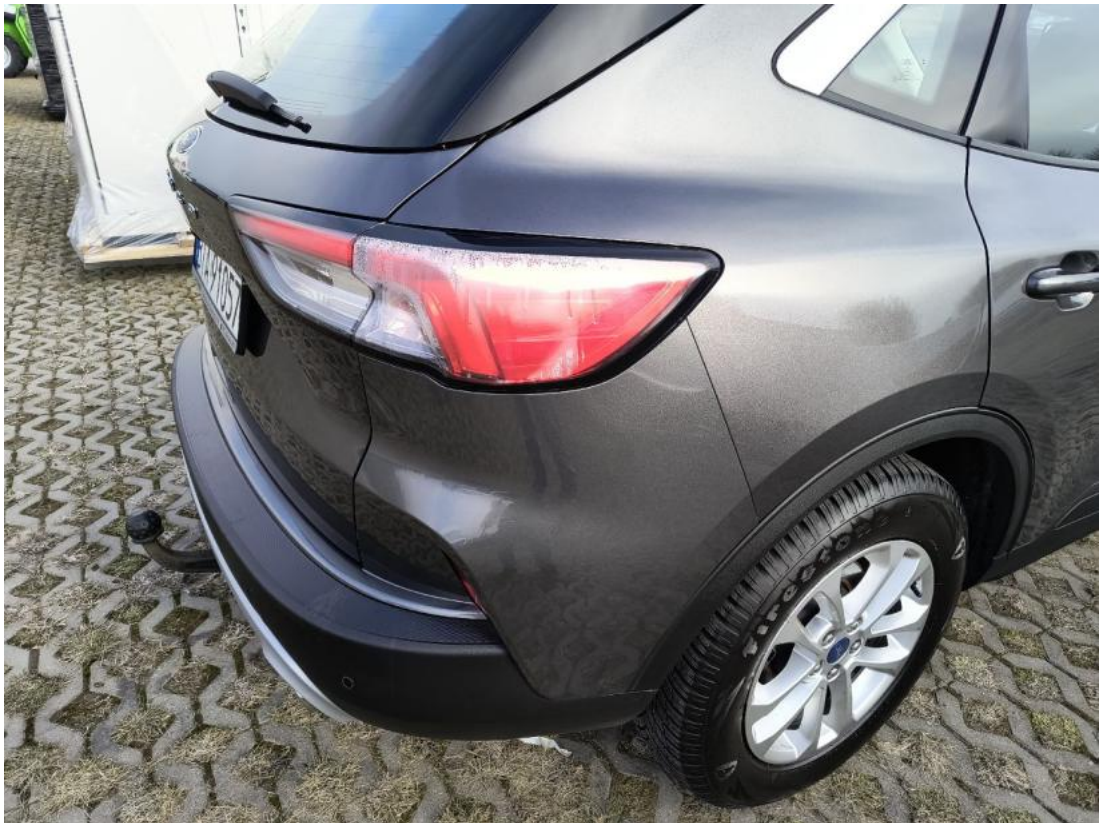
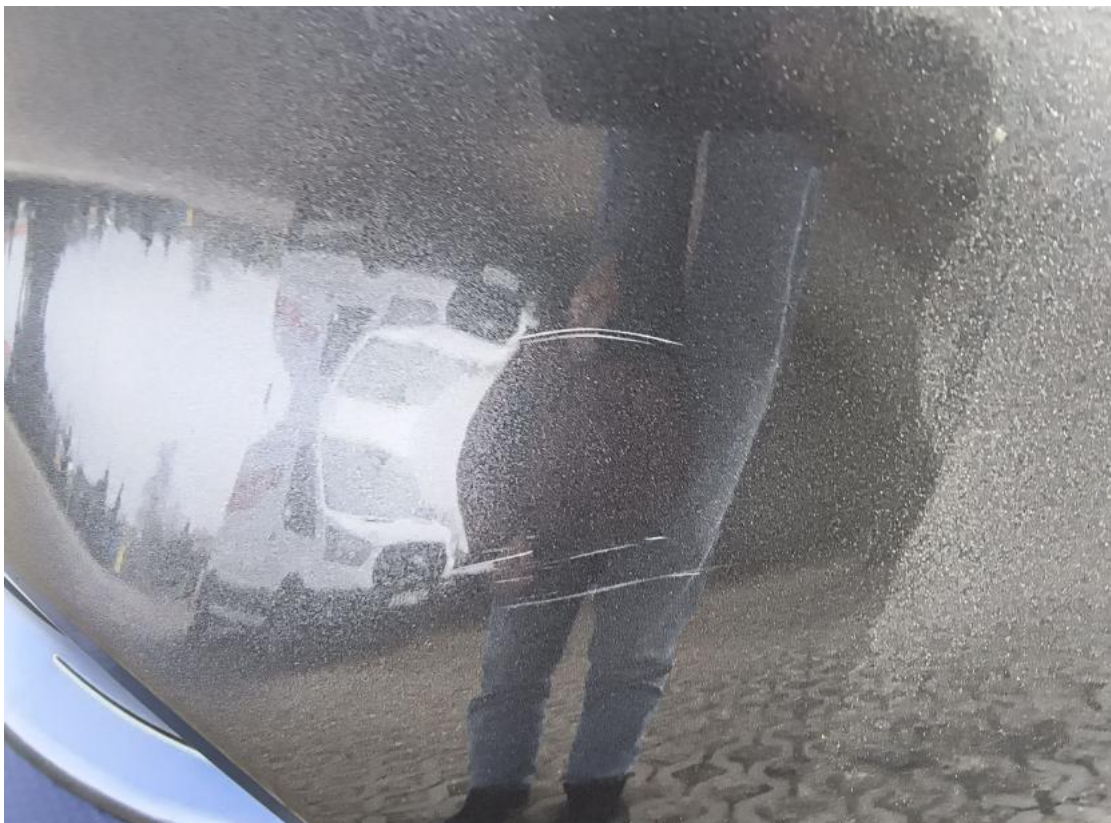
**Fot. 37**

| Poz. | Nazwa pozycji | Opis uszkodzeń | Kwalifik. | Naprawa<br>[rbg] |
|---|---|---|---|---|
| 2 | Nakładka zderzaka tylnego, góra | liczne, rysa/odprysk | NA | 1 |

Zderzak tylny cz P - zdjęcie poglądowe 1

Zderzak tylny cz P - Rysa/odprysk 1
