Nr zlecenia: 90/16/01/2026/CarArena STANDARD

## WYCENA WARTOŚCI

Zadanie: Ocena stanu technicznego i określenie wartości rynkowej pojazdu

| DANE IDENTYFIKACYJNE POJAZDU | | Dane: [O] I-2026 | |
|---|---|---|---|
| Marka: | BMW | Nr rejestracyjny: | PZ2T187 |

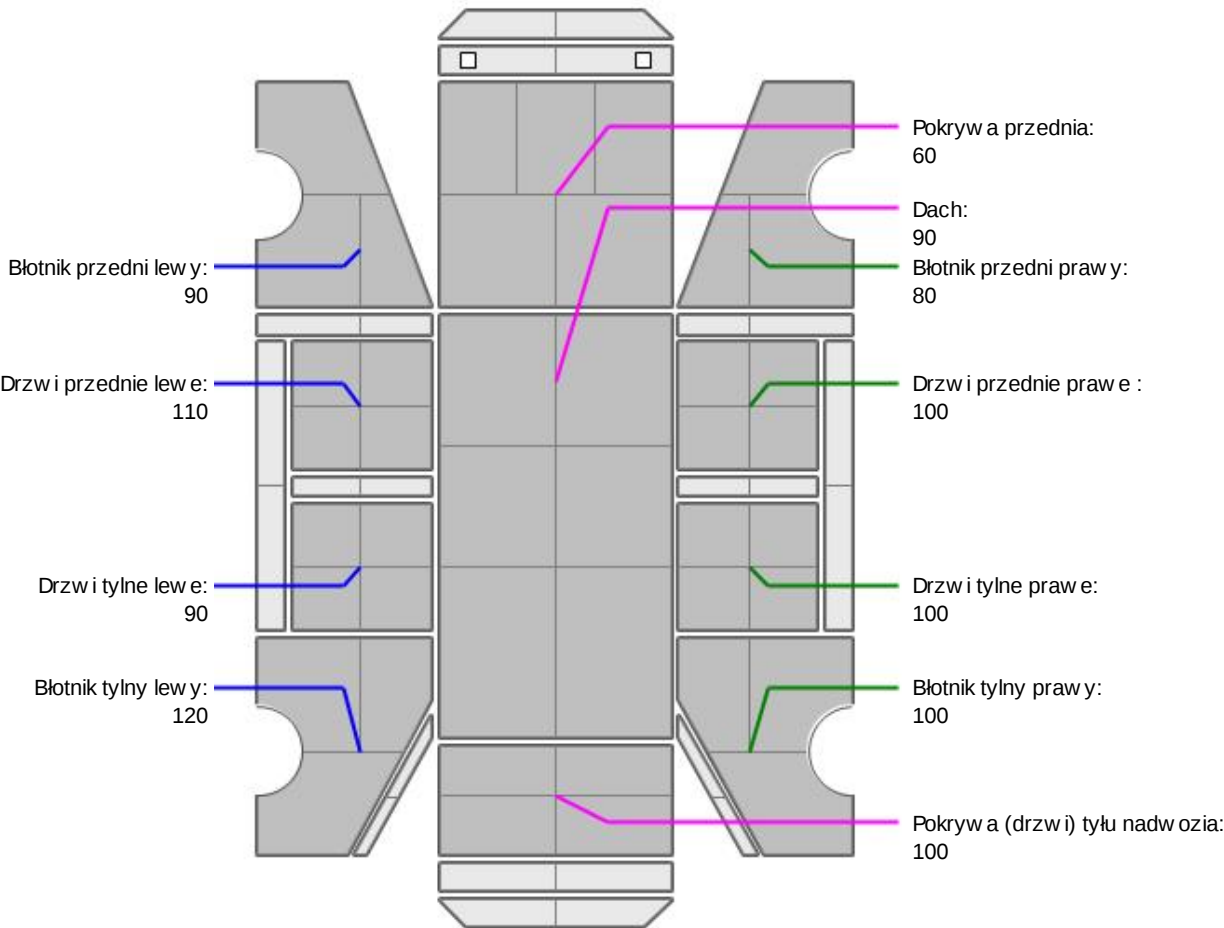
**NADWOZIE – Opis powłoki lakierowej**

| L.p. | Nazwa elementu | L / P | Grubość powłoki [µm] | Opis |
| 1 | Pokrywa przednia | | 60 | |
| 2 | Dach | | 90 | |
| 3 | Błotnik przedni | L | 90 | |
| 4 | Drzwi przednie | L | 110 | |
| 5 | Drzwi tylne | L | 90 | |
| 6 | Błotnik tylny | L | 120 | |

| 7 | Błotnik przedni | P | 80 | |
| 8 | Drzwi przednie | P | 100 | |
| 9 | Drzwi tylne | P | 100 | |
| 10 | Błotnik tylny | P | 100 | |
| 11 | Pokrywa (drzwi) tyłu nadwozia | | 100 | |

Podane przedziały grubości powłoki lakierowej poszczególnych elementów dotyczą wyłącznie punktów pomiarowych, tj. trzech wybranych miejsc na danym elemencie nadwozia. Nie oznacza to, że w pozostałych obszarach danego elementu grubość powłoki jest jednakowa ani że nie może wykroczać poza wskazane zakresy. Pomiary wykonano urządzeniem będącym w posiadaniu rzeczoznawcy. Pomiar wykonany innym przyrządem może się różnić.
