## Raport z oględzin pojazdu

| Numer raportu | 215180/6/25-11401 | Data raportu | 03-06-2025 |

| Marka, model | VOLVO V60 18-21 |
| Numer rejestracyjny | WD5137P |

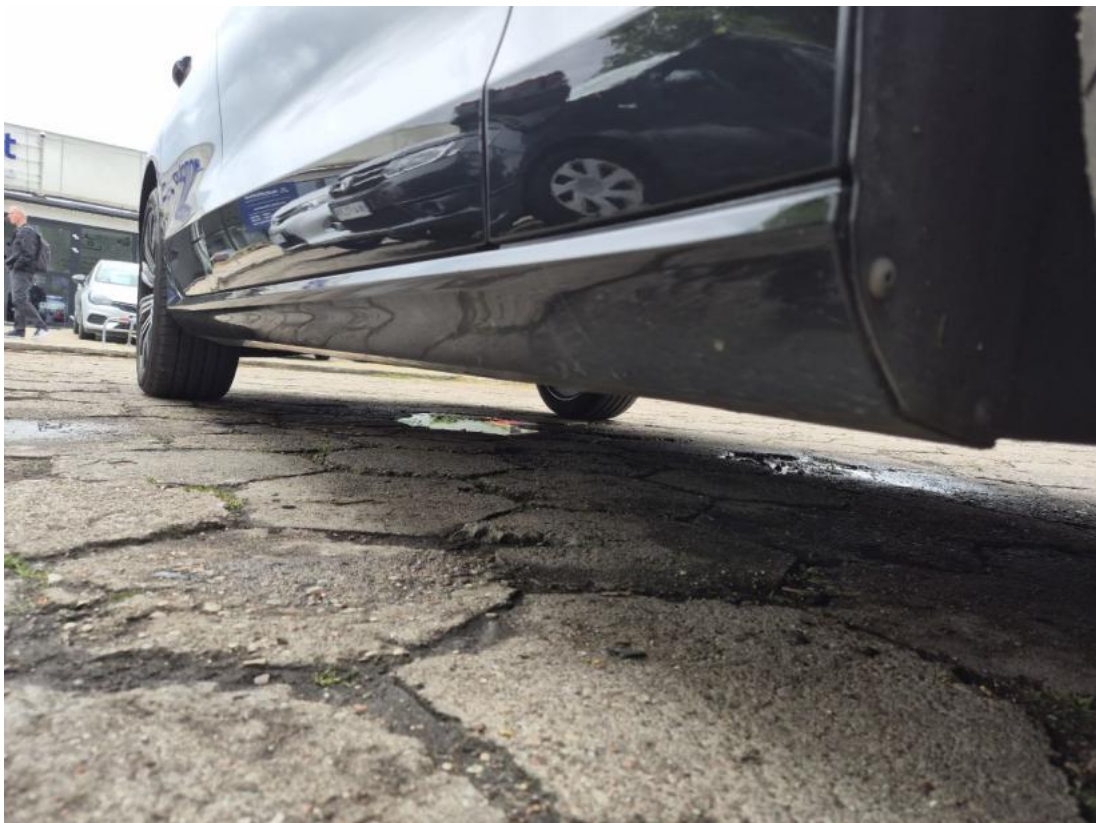
**Fot. 4**

| Poz. | Nazwa pozycji | Opis uszkodzeń | Kwalifik. | Naprawa [rbg] |
|---|---|---|---|---|
| 8 | Próg R | rysa/odprysk | | |

Próg prawy (widok od przodu)

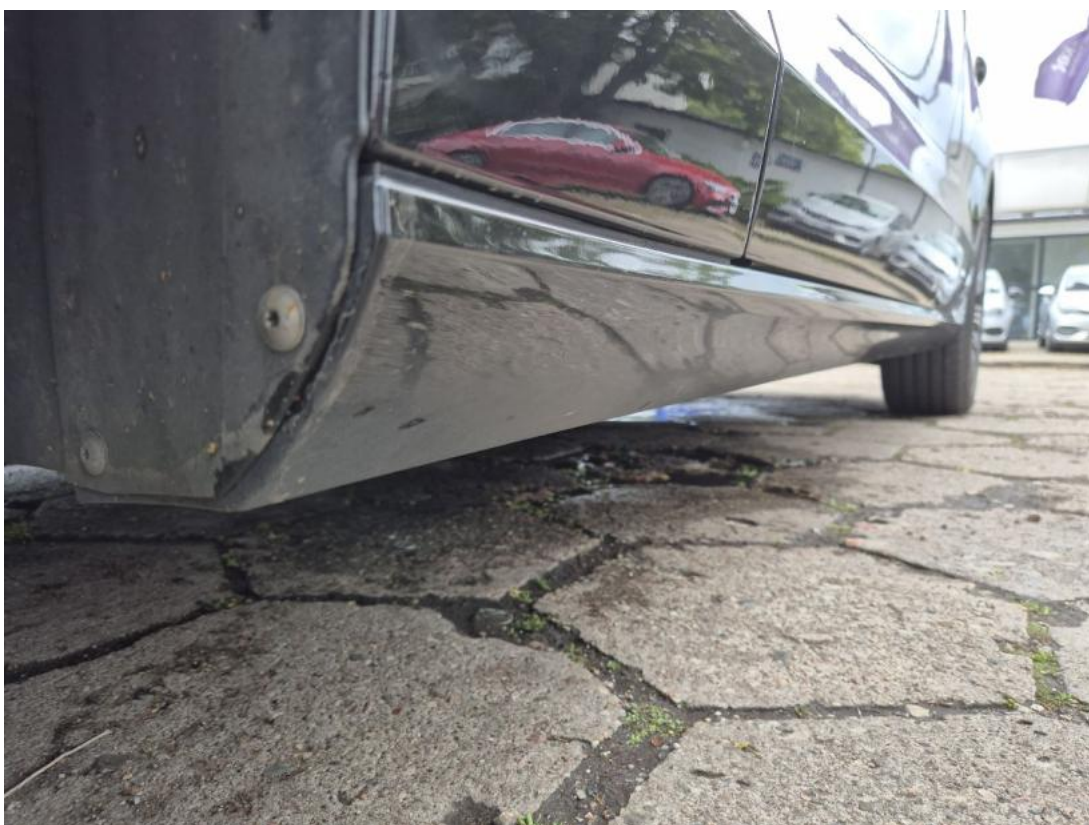
**Fot. 12**

| Poz. | Nazwa pozycji | Opis uszkodzeń | Kwalifik. | Naprawa [rbg] |
|---|---|---|---|---|
| 1 | Próg L | wgniecenie/odkształcenie | NA | |

Próg lewy (widok od przodu)

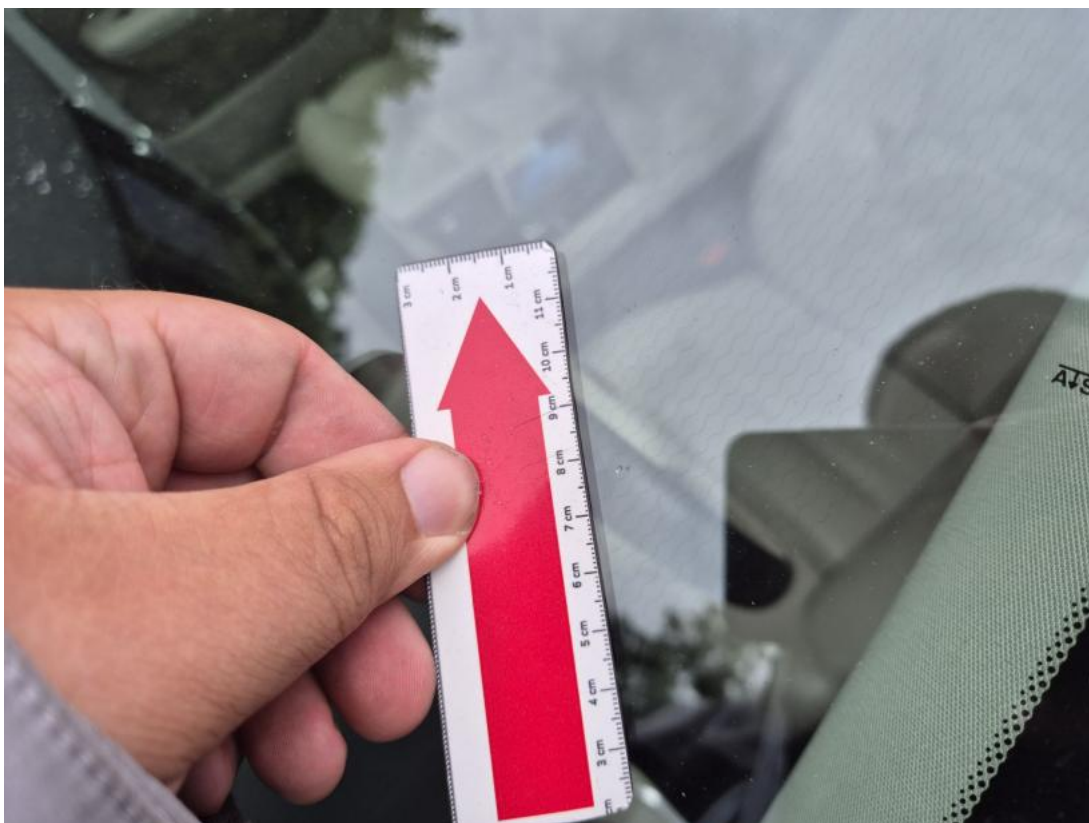
**Fot. 37**

Szyba czołowa - Rysa/odprysk 1

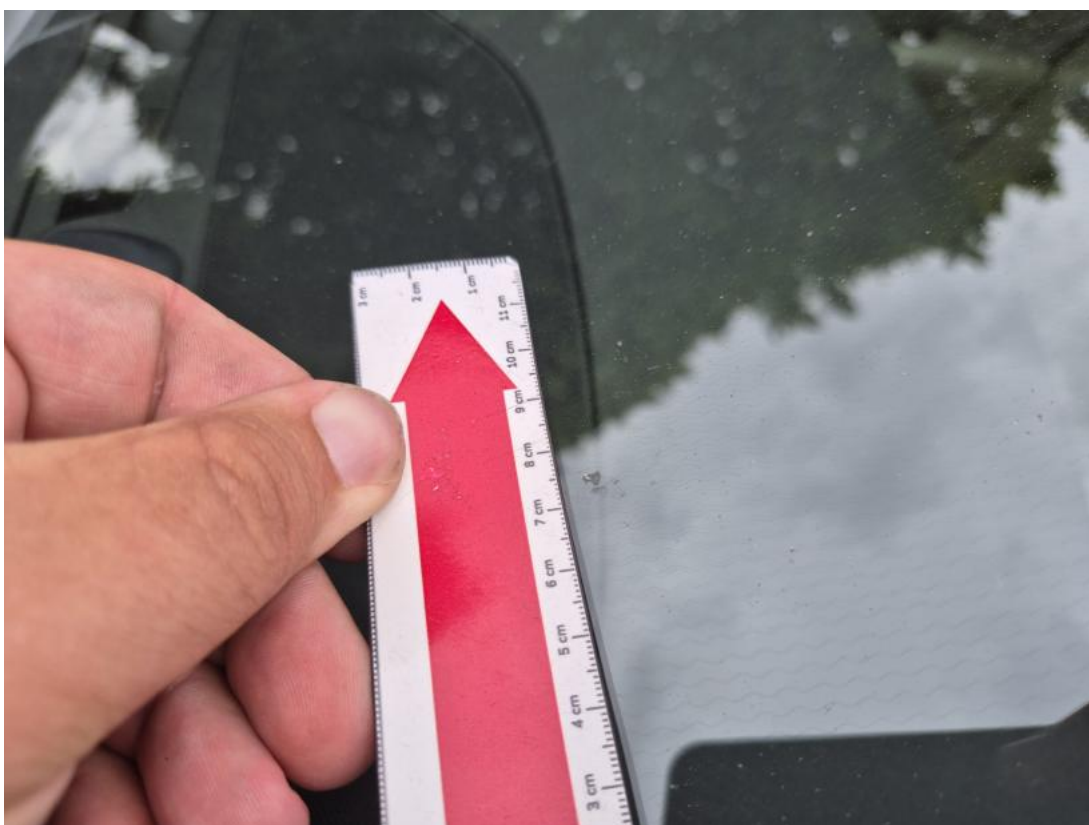
**Fot. 38**

| Poz. | Nazwa pozycji | Opis uszkodzeń | Kwalifik. | Naprawa [rbg] |
|---|---|---|---|---|
| 10 | Szyba przednia | rysa/odprysk | | |

Szyba czołowa - Rysa/odprysk 2

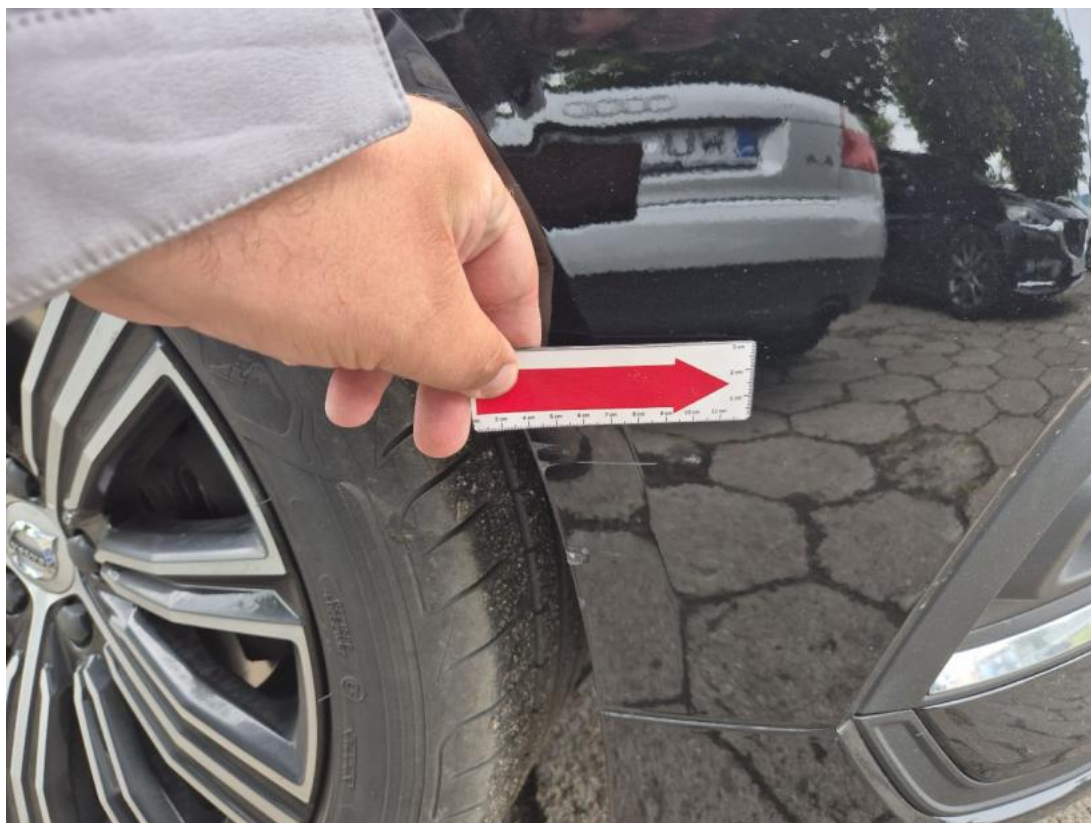
**Fot. 39**

| Poz. | Nazwa pozycji | Opis uszkodzeń | Kwalifik. | Naprawa [rbg] |
|---|---|---|---|---|
| 11 | Zderzak przedni | rysa/odprysk | | |

Zderzak - Rysa/odprysk 1

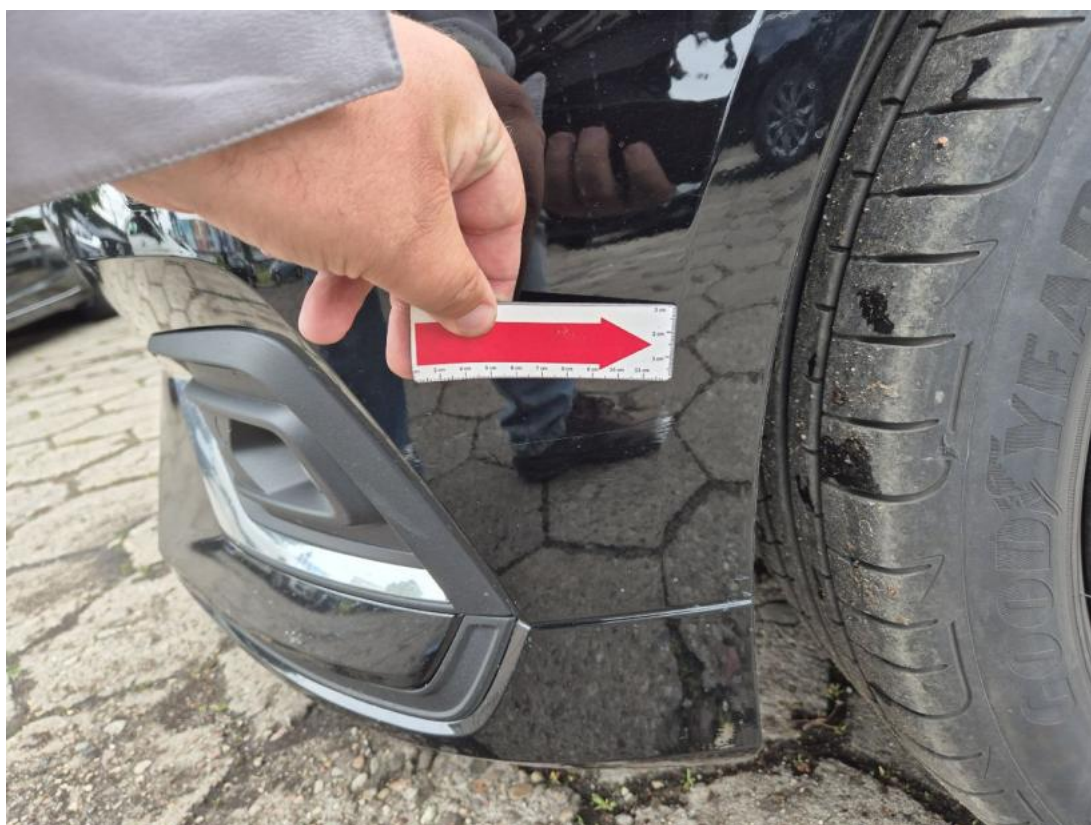
**Fot. 40**

Zderzak - Rysa/odprysk 2

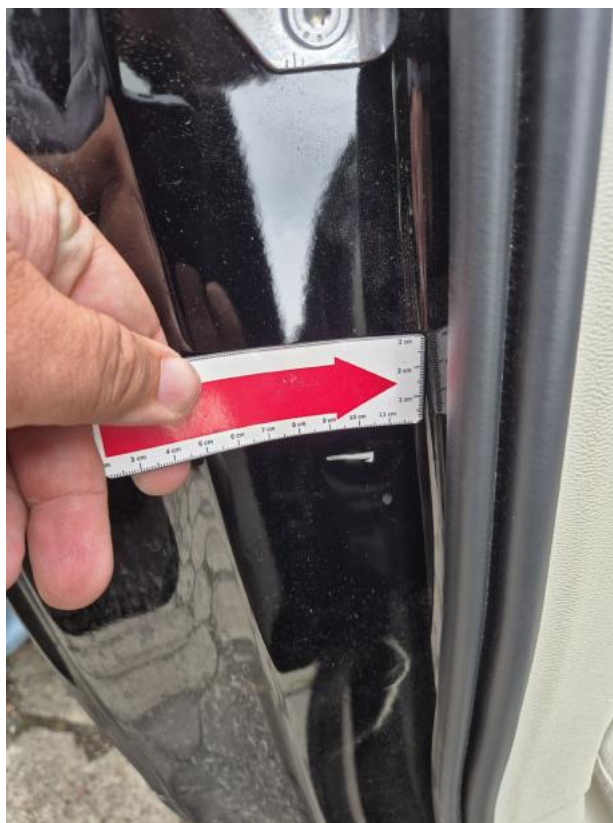
**Fot. 41**

Próg P - Rysa/odprysk 1

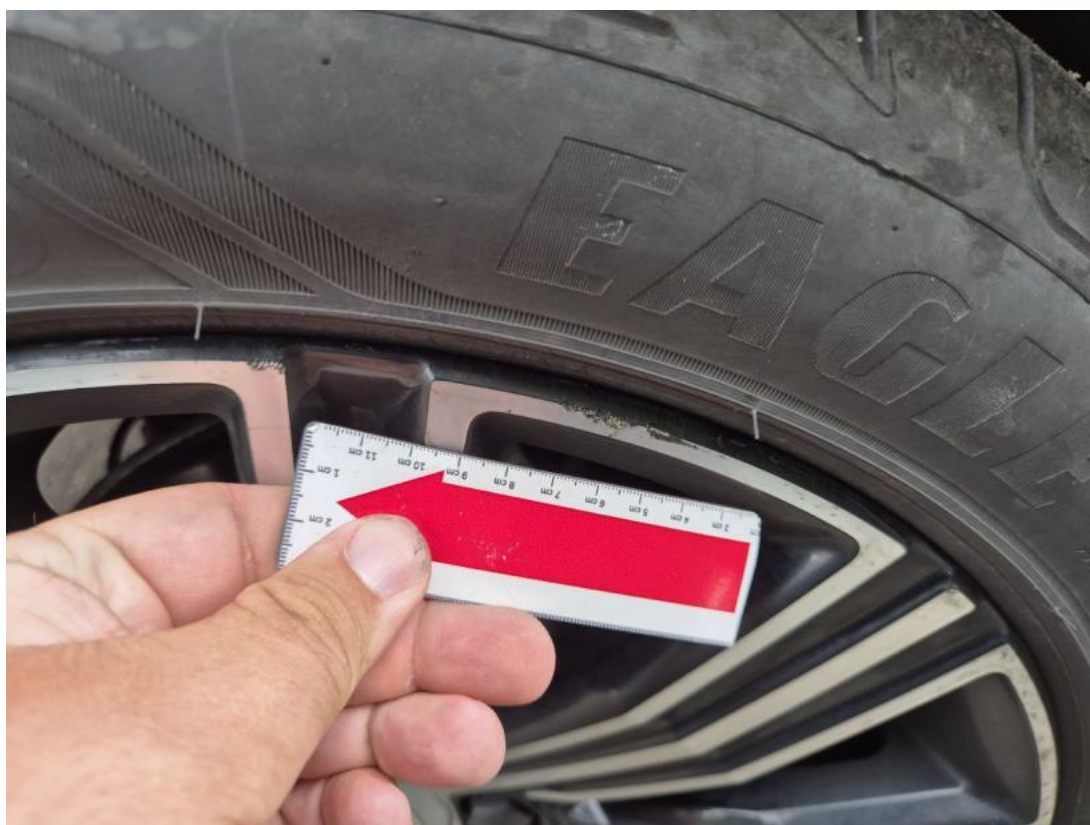
**Fot. 42**

| Poz. | Nazwa pozycji | Opis uszkodzeń | Kwalifik. | Naprawa [rbg] |
|---|---|---|---|---|
| 2 | Felga alu tył R | rysa/odprysk, ubytki materiału | NA | |

Felga aluminiowa tylna P - Rysa/odprysk 1

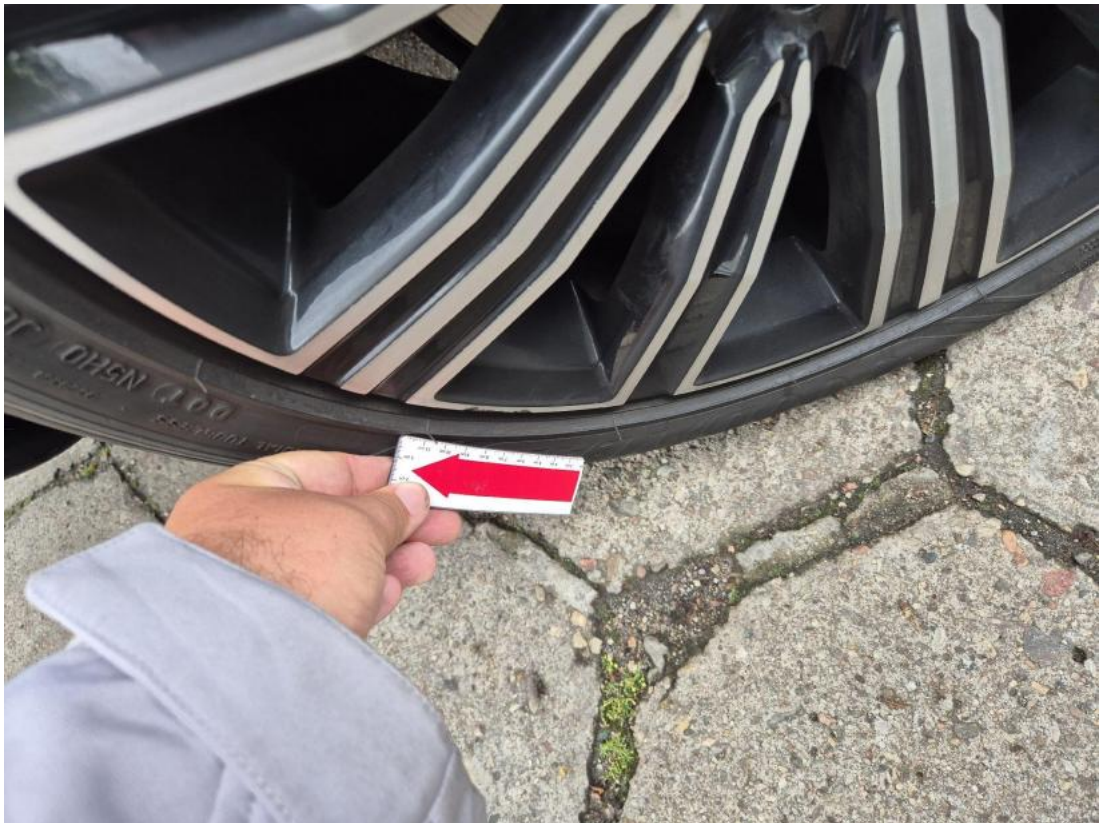
**Fot. 43**

Felga aluminiowa tylna P - Rysa/odprysk 2

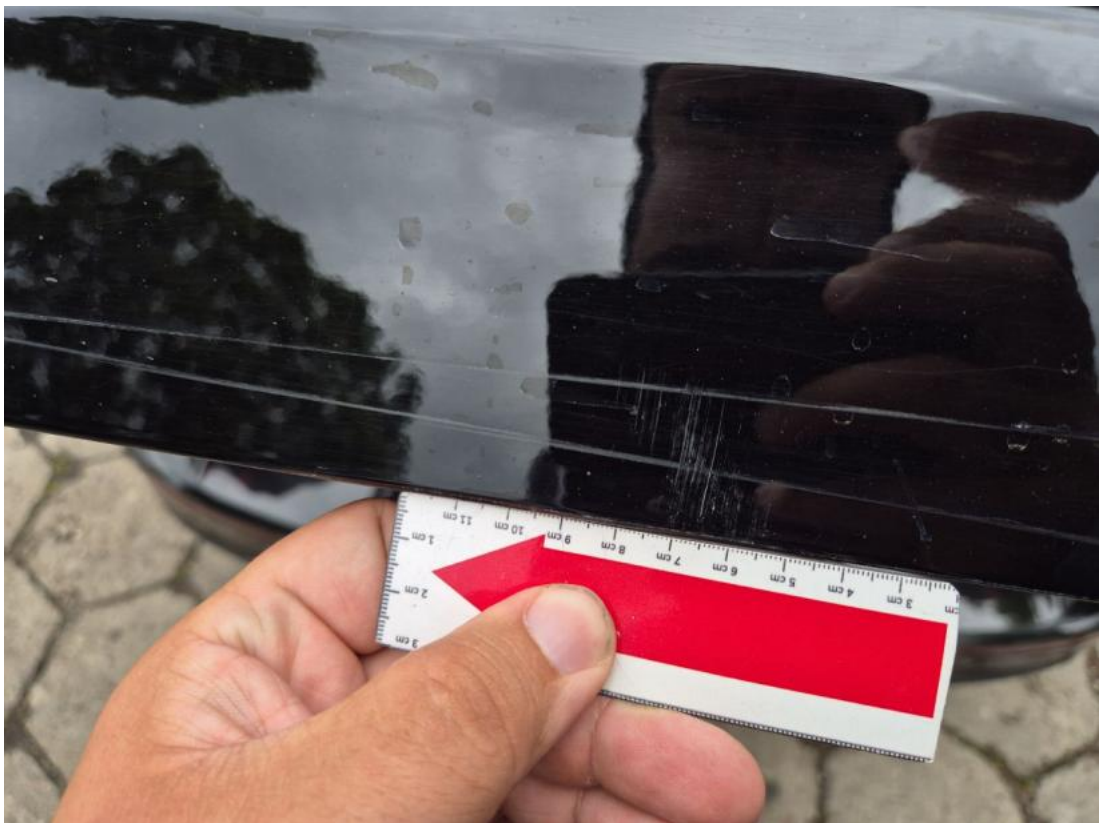
**Fot. 44**

| Poz. | Nazwa pozycji | Opis uszkodzeń | Kwalifik. | Naprawa [rbg] |
|---|---|---|---|---|
| 4 | Pokrywa bagażnika | rysa/odprysk, ślady korozji | NA | |

Pokrywy bagażnika - Rysa/odprysk 1

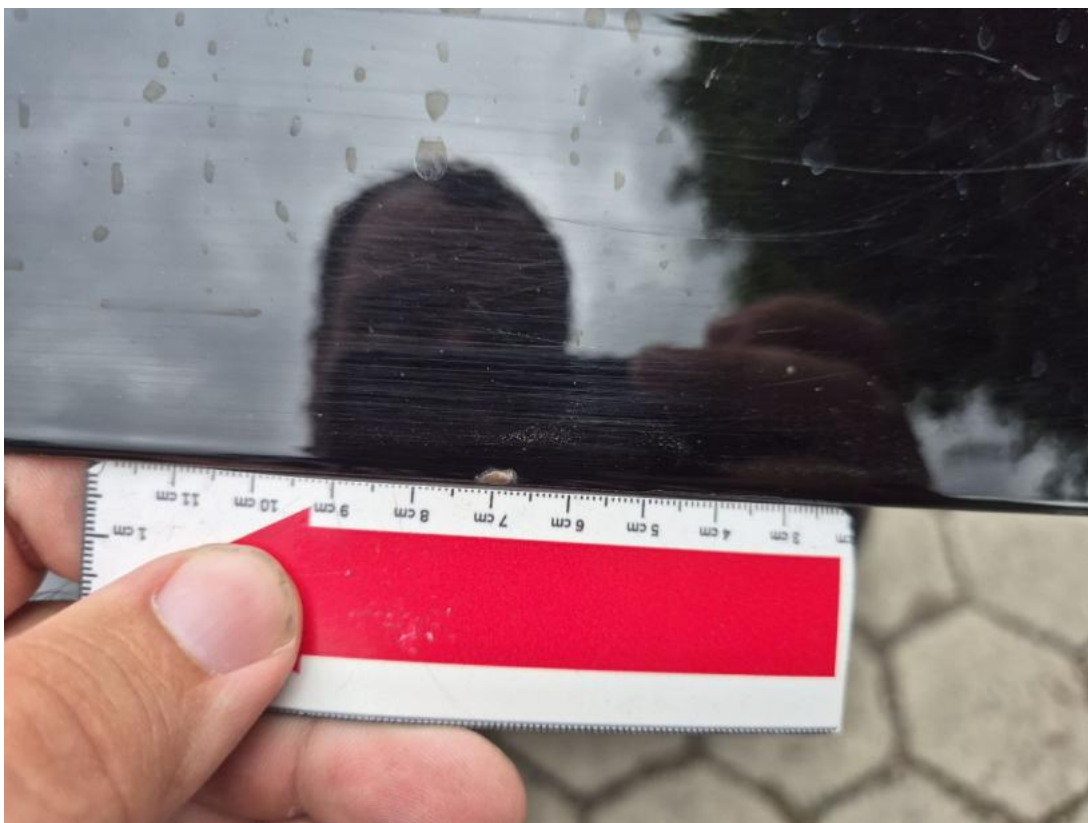
**Fot. 45**

Pokrywy bagażnika - Rysa/odprysk 2

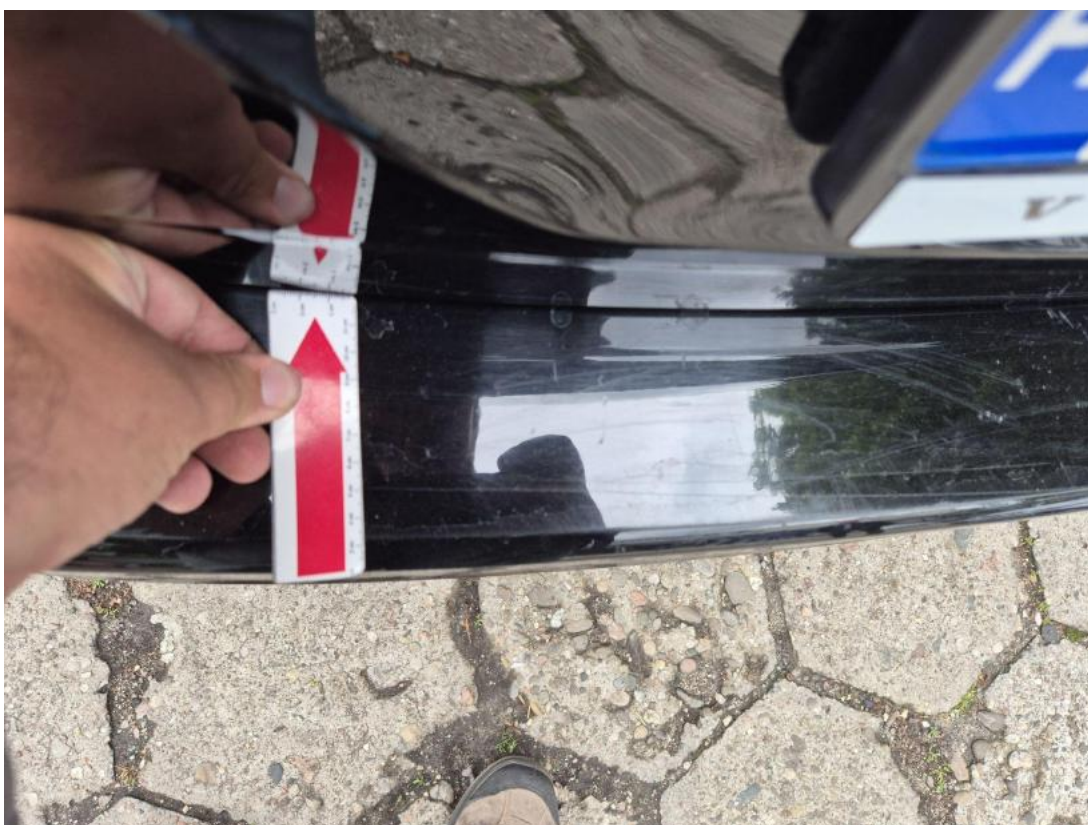
**Fot. 46**

| Poz. | Nazwa pozycji | Opis uszkodzeń | Kwalifik. | Naprawa [rbg] |
|---|---|---|---|---|
| 3 | Zderzak tylny | rysa/odprysk | NA | 0.8 |

Zderzak tylny - zdjęcie poglądowe 1

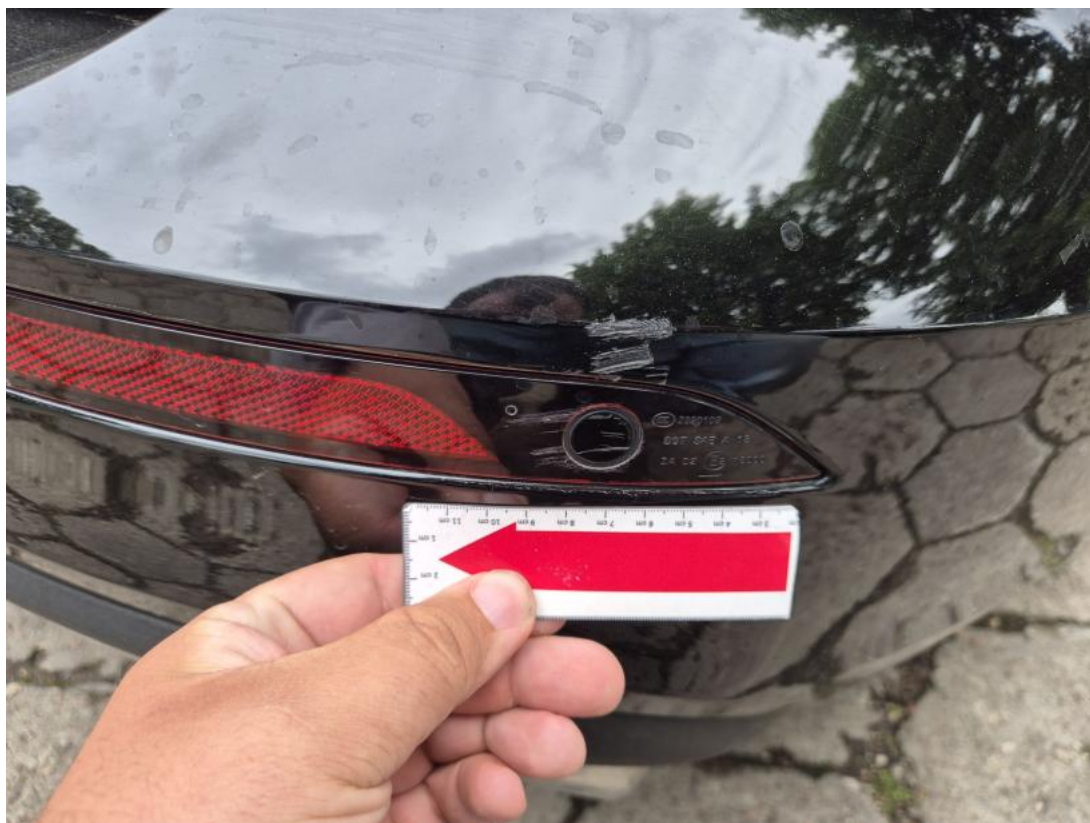
**Fot. 47**

Zderzak tylny - Rysa/odprysk 1

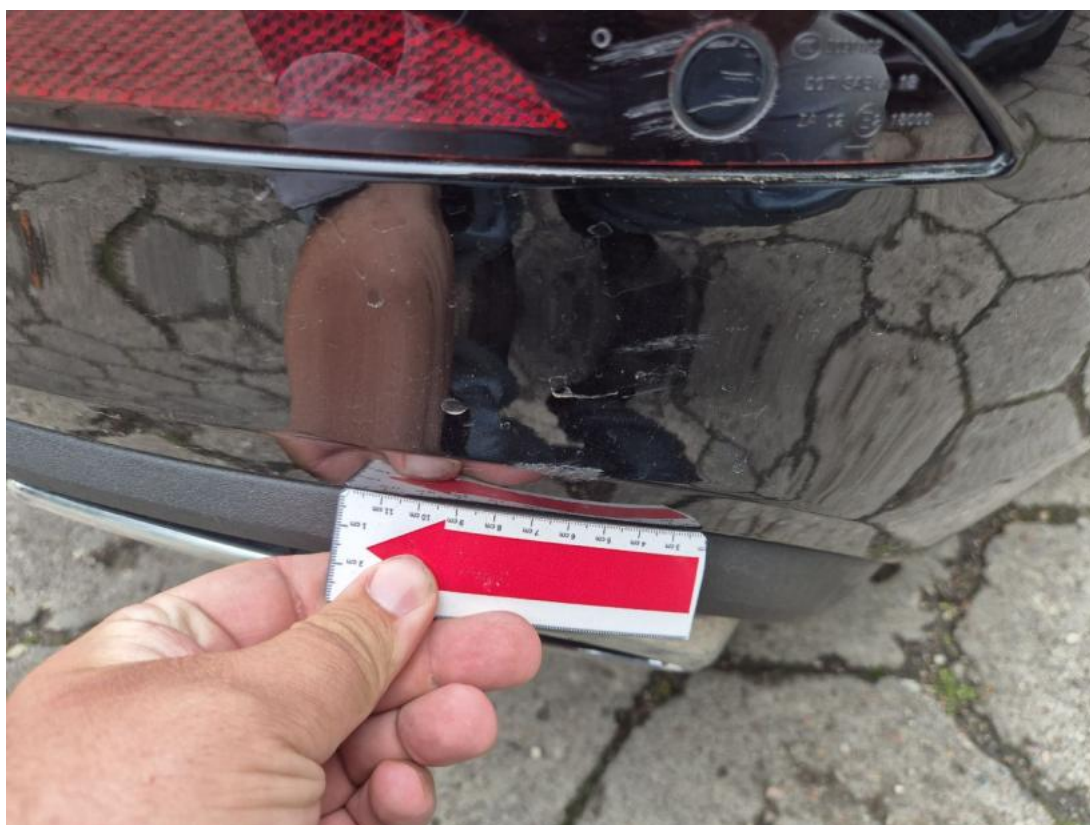
**Fot. 48**

Zderzak tylny - Rysa/odprysk 2

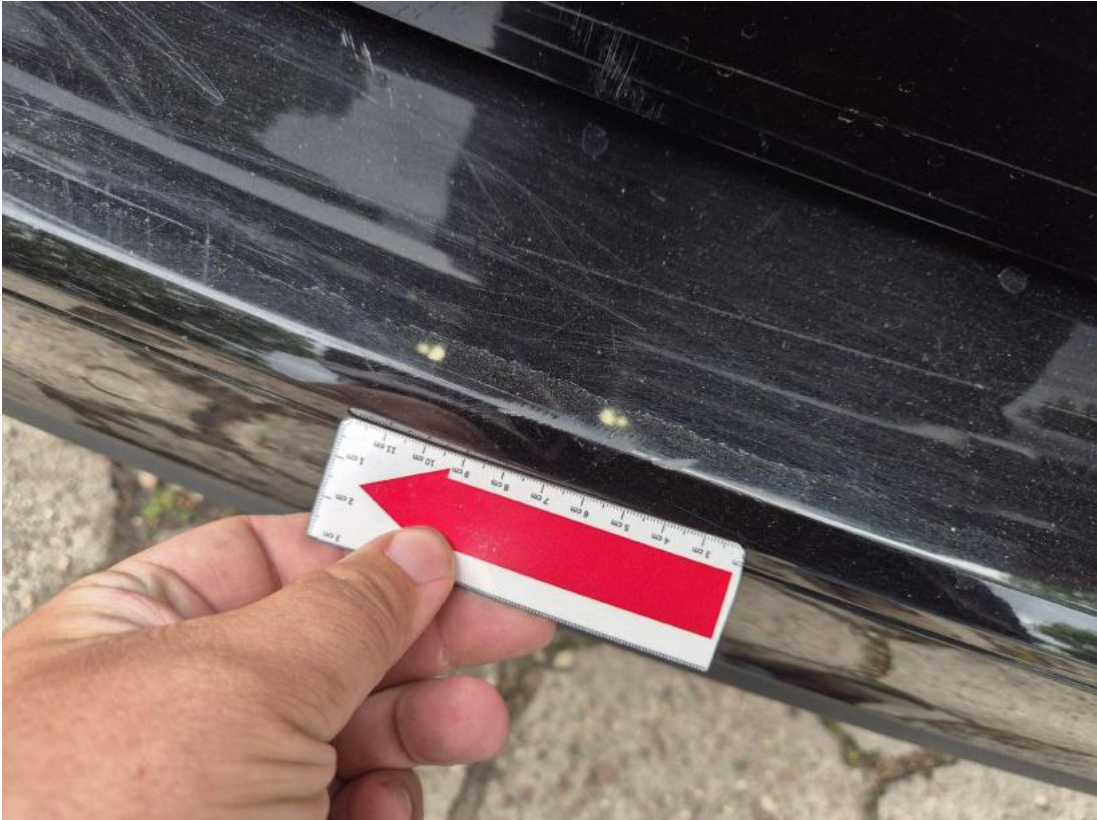
**Fot. 49**

Zderzak tylny() - Rysa/odprysk 3

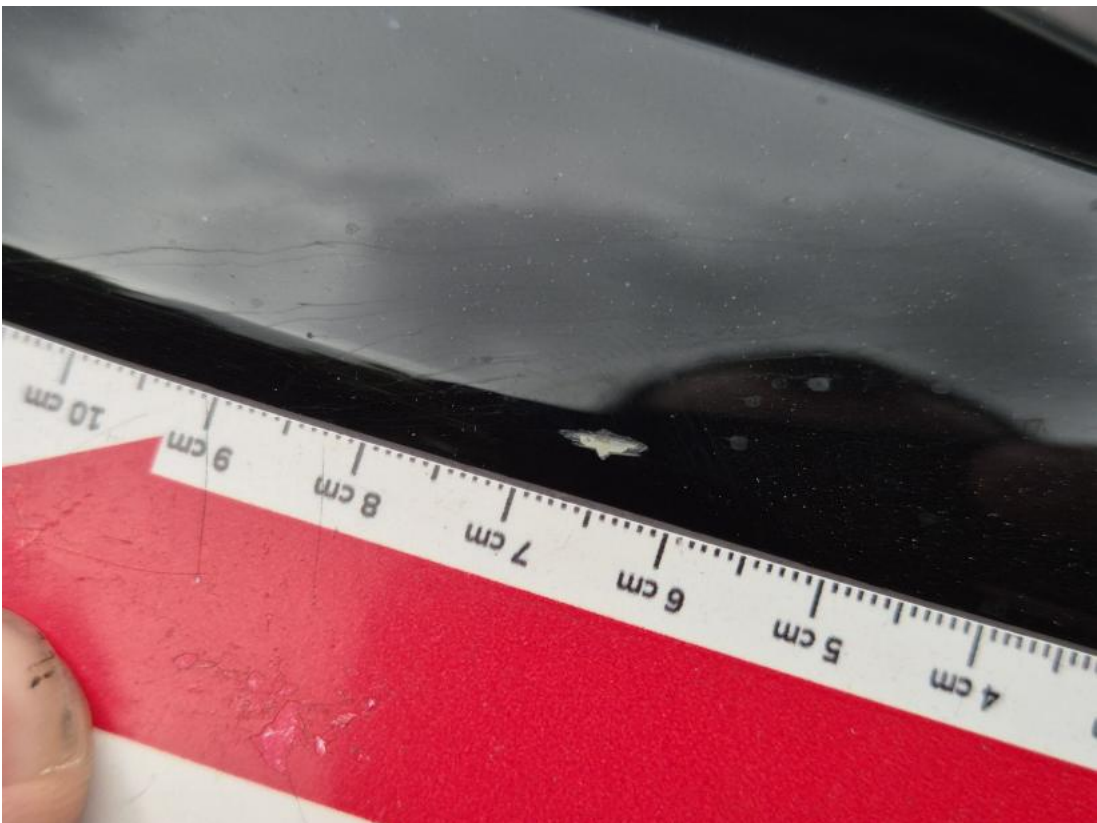
**Fot. 50**

| Poz. | Nazwa pozycji | Opis uszkodzeń | Kwalifik. | Naprawa [rbg] |
|---|---|---|---|---|
| 9 | Rama dachu R | rysa/odprysk | | |

Rama dachu P - Rysa/odprysk 1

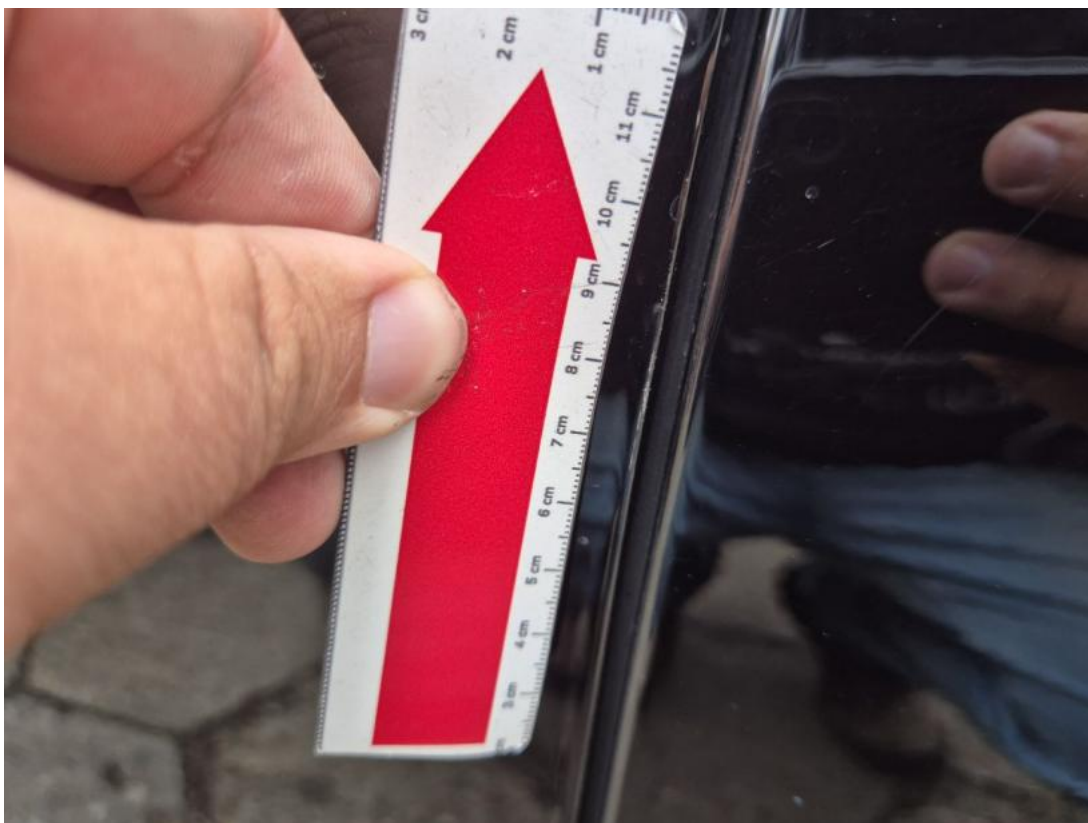
**Fot. 51**

| Poz. | Nazwa pozycji | Opis uszkodzeń | Kwalifik. | Naprawa [rbg] |
|---|---|---|---|---|
| 5 | Drzwi przednie L | rysa/odprysk | | |

Drzwi przed L - Rysa/odprysk 1

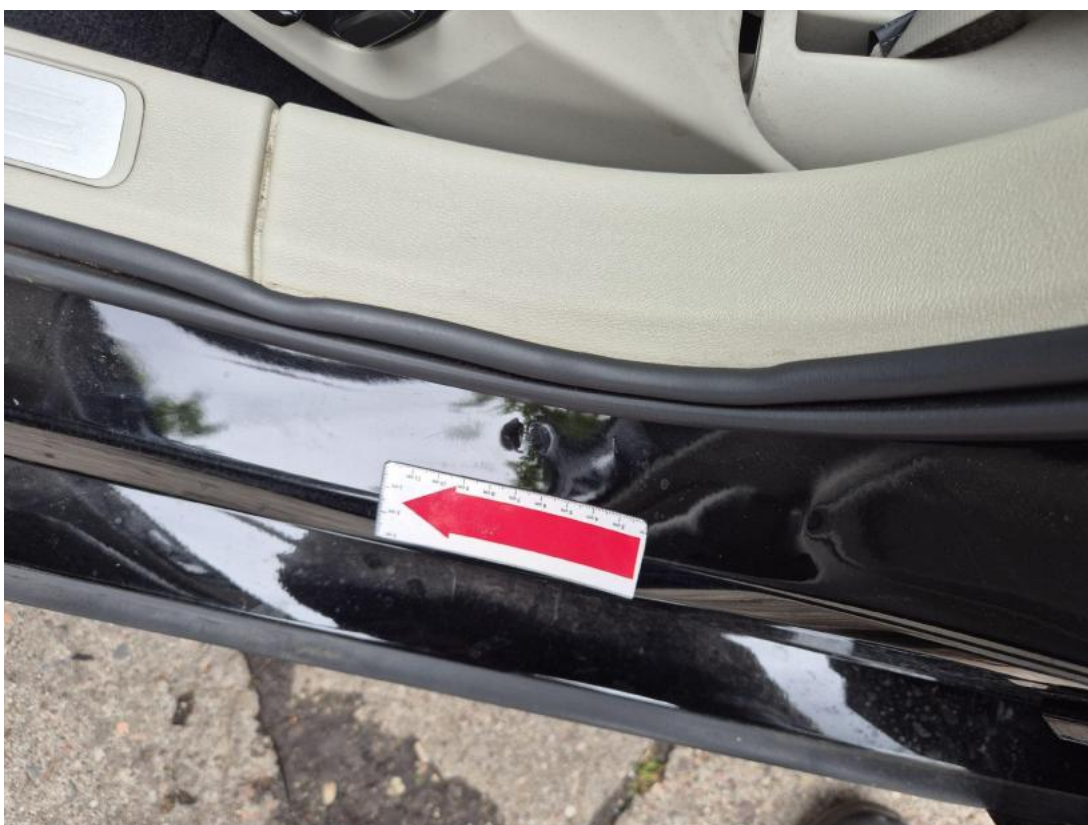
**Fot. 52**

Próg L - Wgniecenie/odkształcenie 1

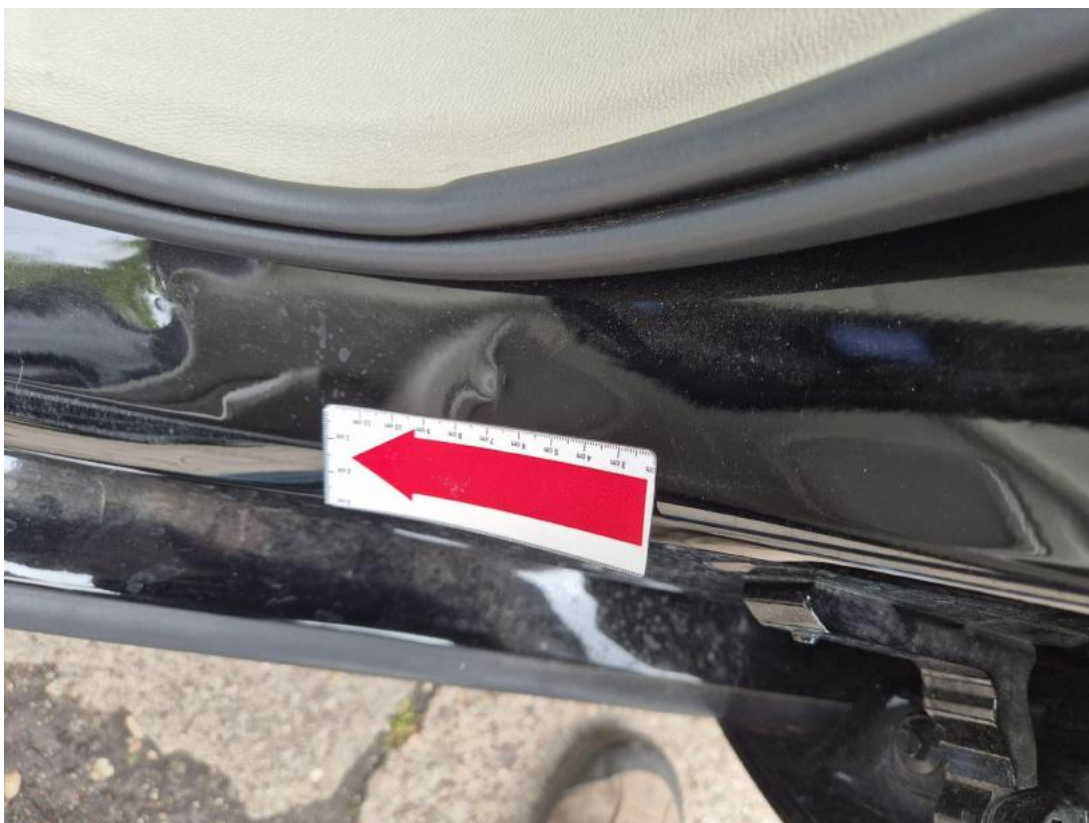
**Fot. 53**

Próg L - Wgniecenie/odkształcenie 2

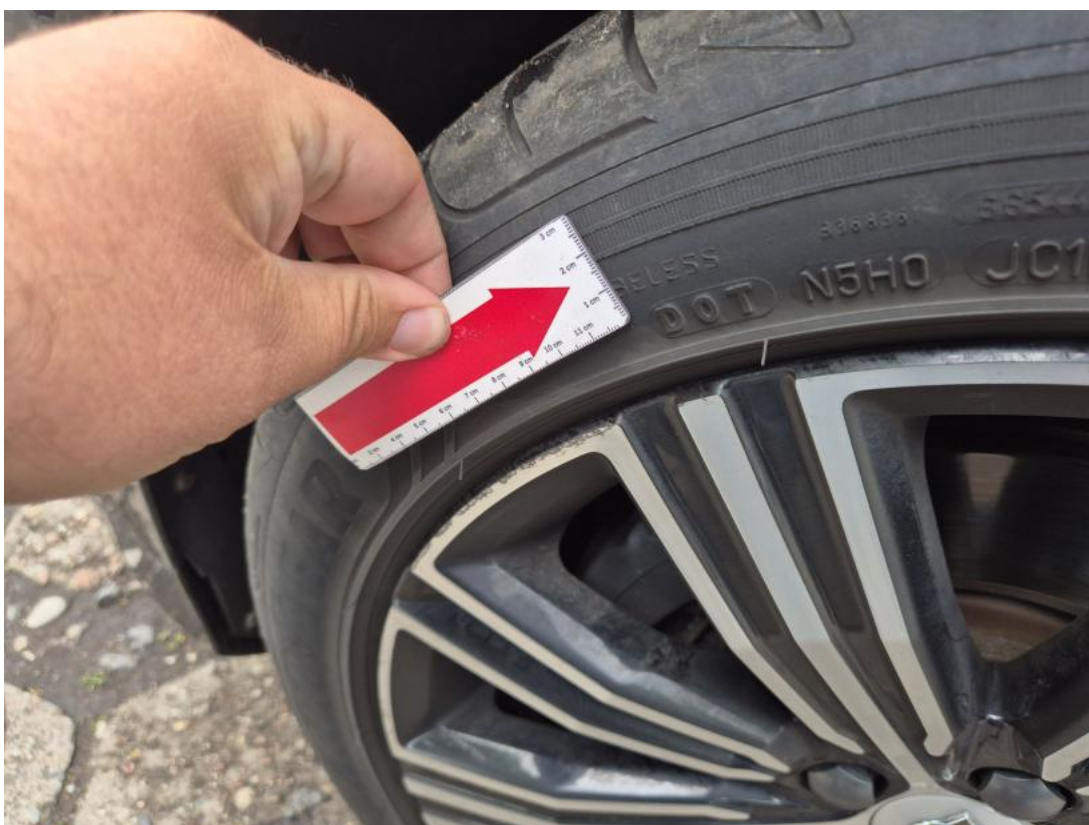
**Fot. 54**

| Poz. | Nazwa pozycji | Opis uszkodzeń | Kwalifik. | Naprawa [rbg] |
|---|---|---|---|---|
| 7 | Felga alu przód L | rysa/odprysk | | |

Felga Aluminiowa przednia L - Rysa/odprysk 1

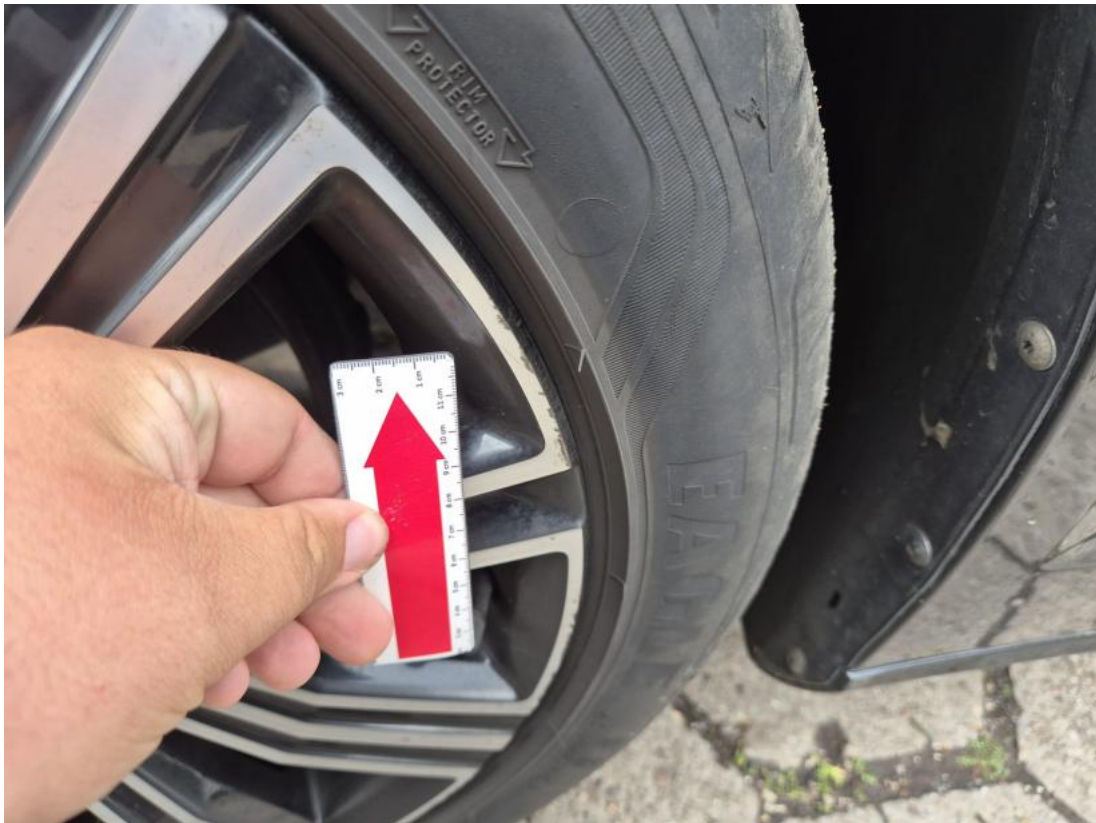
**Fot. 55**

Felga Aluminiowa przednia L - Rysa/odprysk 2

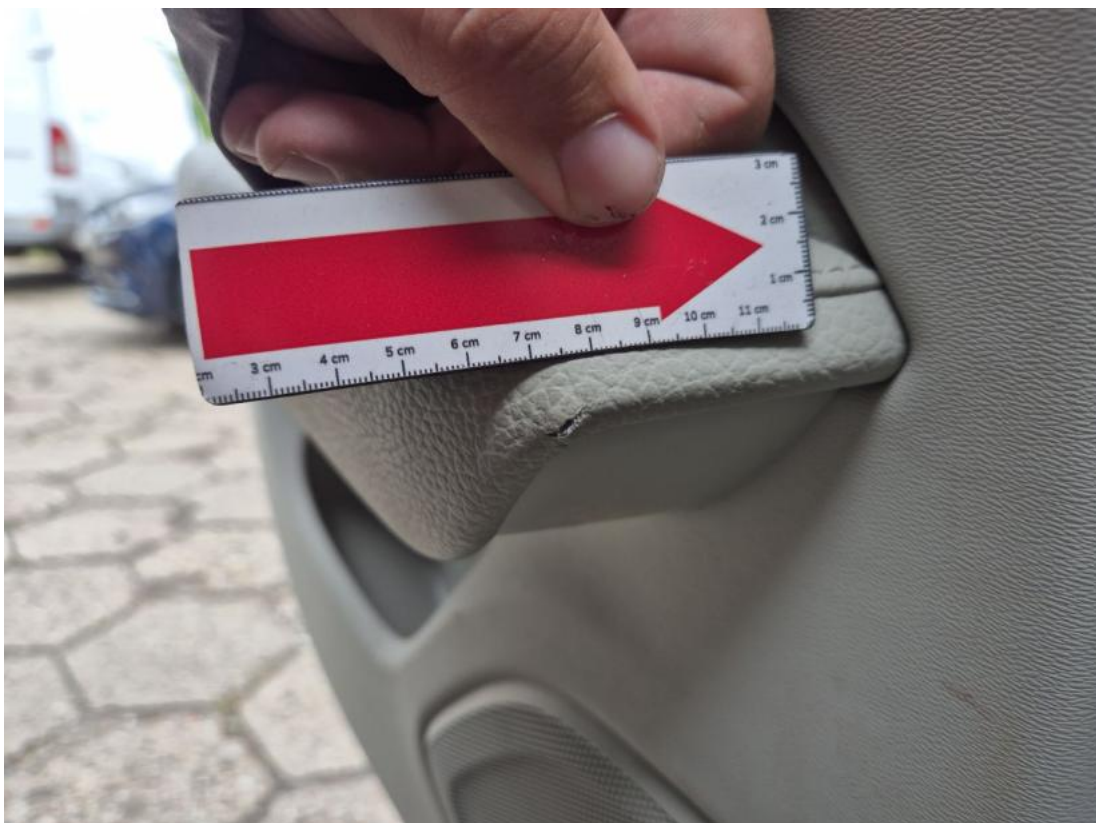
**Fot. 56**

| Poz. | Nazwa pozycji | Opis uszkodzeń | Kwalifik. | Naprawa [rbg] |
|---|---|---|---|---|
| 6 | Tapicerki drzwi tył L | zarysowanie, rozerwanie | | |

Tapicerka drzwi tylnych L - Pęknięcie/rozerwanie 1

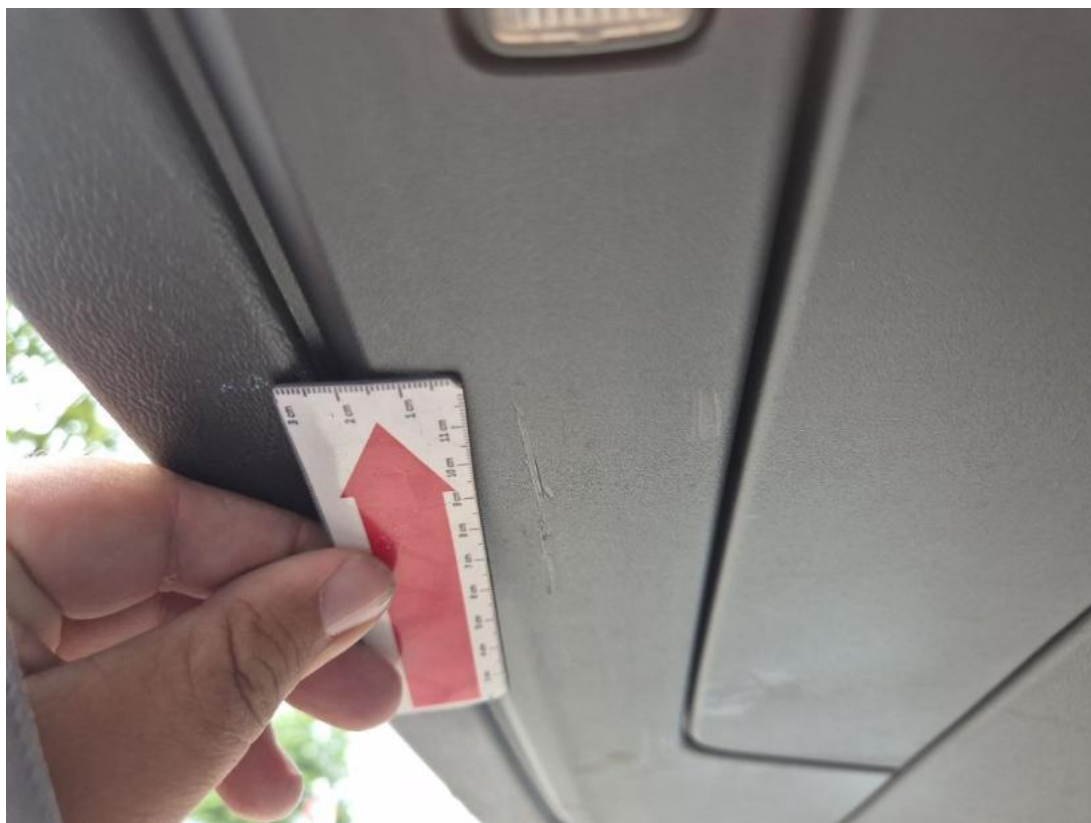
**Fot. 57**

| Poz. | Nazwa pozycji | Opis uszkodzeń | Kwalifik. | Naprawa [rbg] |
|---|---|---|---|---|
| 12 | Wykładzina pokrywy bagażnika | zarysowanie | | |

Wykładzina pokrywy tylnej - Rysa/odprysk 1
