## Raport z oględzin pojazdu

| Numer raportu | 214035/2/25-11401 | Data raportu | 19-02-2025 |

| Marka, model | NISSAN Juke 19-24 |
| Typ, wersja | Juke 1.0 DIG-T N-Design DCT |

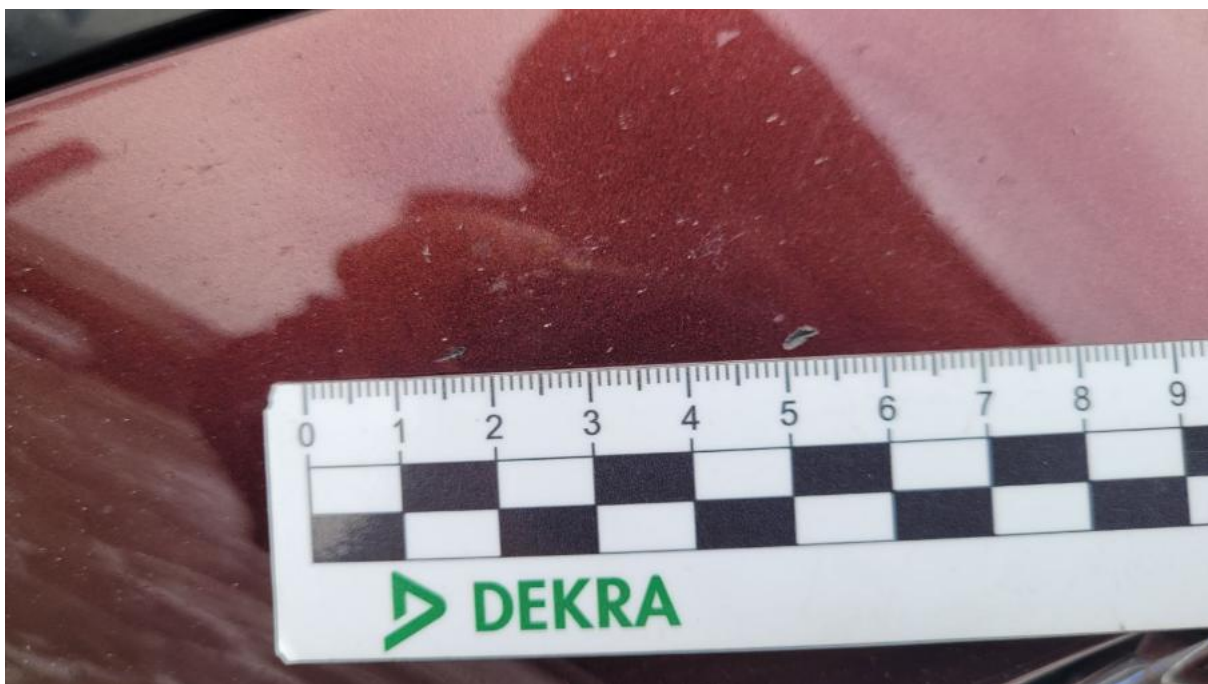
**Fot. 39**

| Poz. | Nazwa pozycji | Opis uszkodzeń | Kwalifik. | Naprawa [rbg] |
|---|---|---|---|---|
| 4 | Nakładka zderzaka przedniego, góra | rysa/odprysk | | |

Zderzak przedni cz L - Rysa/odprysk 1

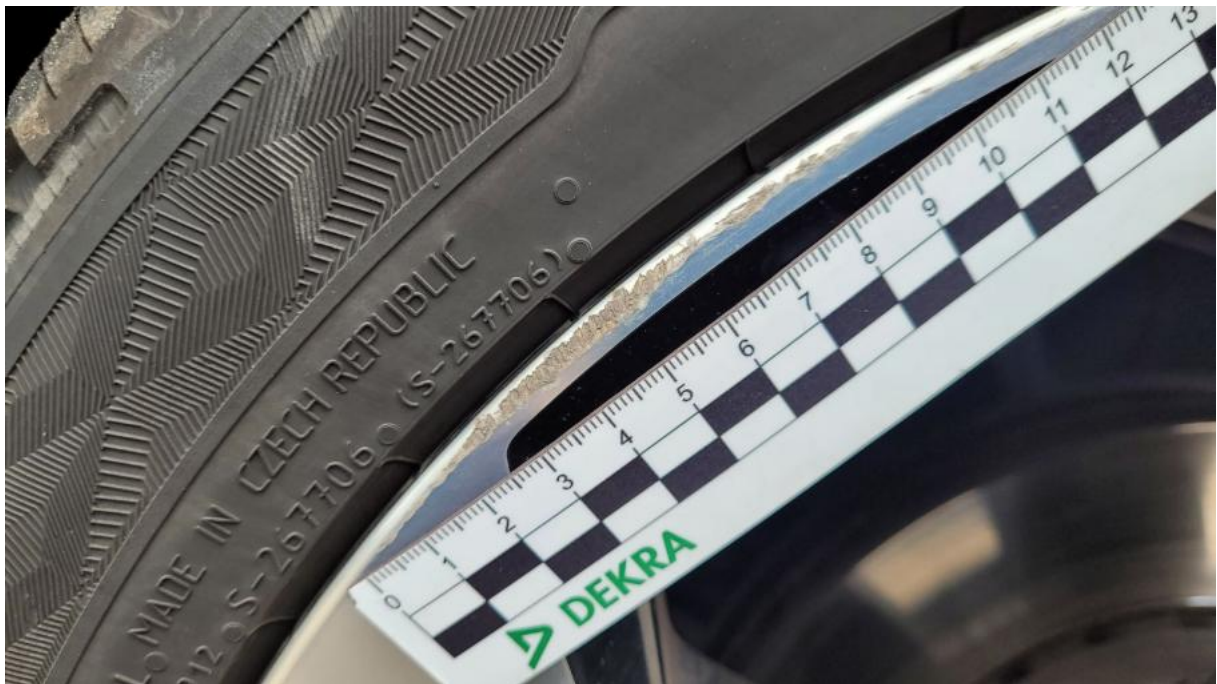
**Fot. 42**

| Poz. | Nazwa pozycji | Opis uszkodzeń | Kwalifik. | Naprawa [rbg] |
|---|---|---|---|---|
| 2 | Tarcza koła aluminiowa przód R | rysa/odprysk, ubytki materiału | NA | 2 |

Felga aluminiowa przednia P - Rysa/odprysk 1

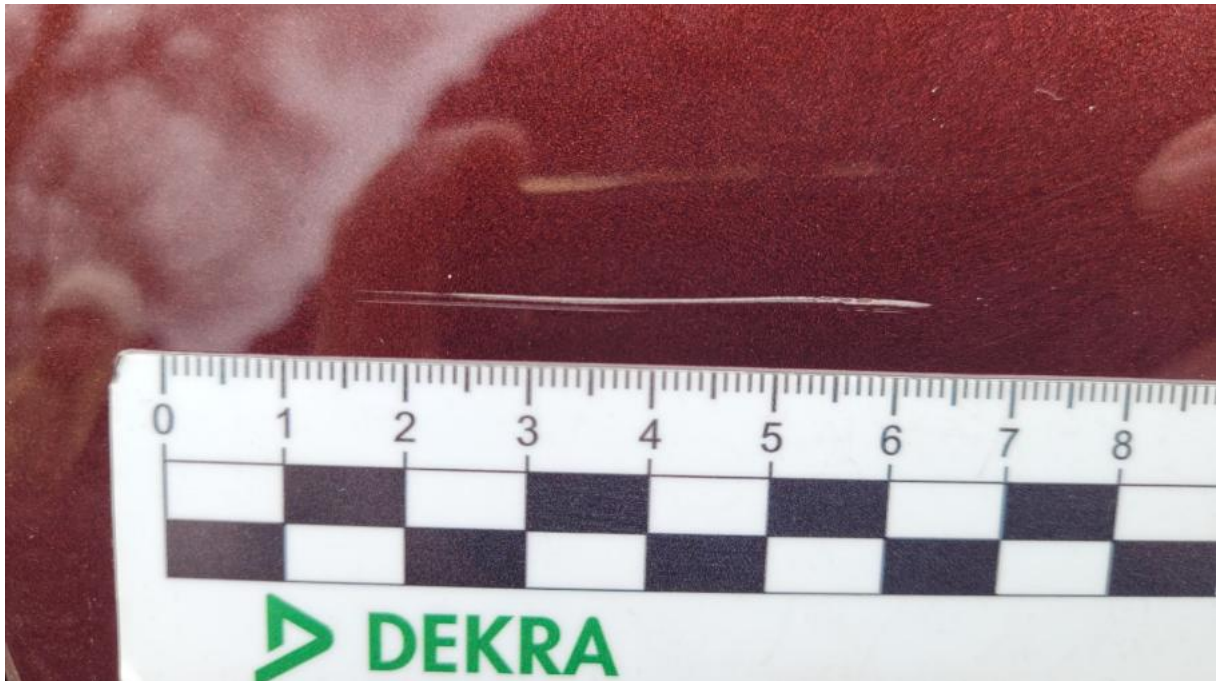
**Fot. 45**

| Poz. | Nazwa pozycji | Opis uszkodzeń | Kwalifik. | Naprawa [rbg] |
|---|---|---|---|---|
| 5 | Drzwi tylne (nieuzbrojone) R | rysa/odprysk | | |

Drzwi tylne P - Rysa/odprysk 1

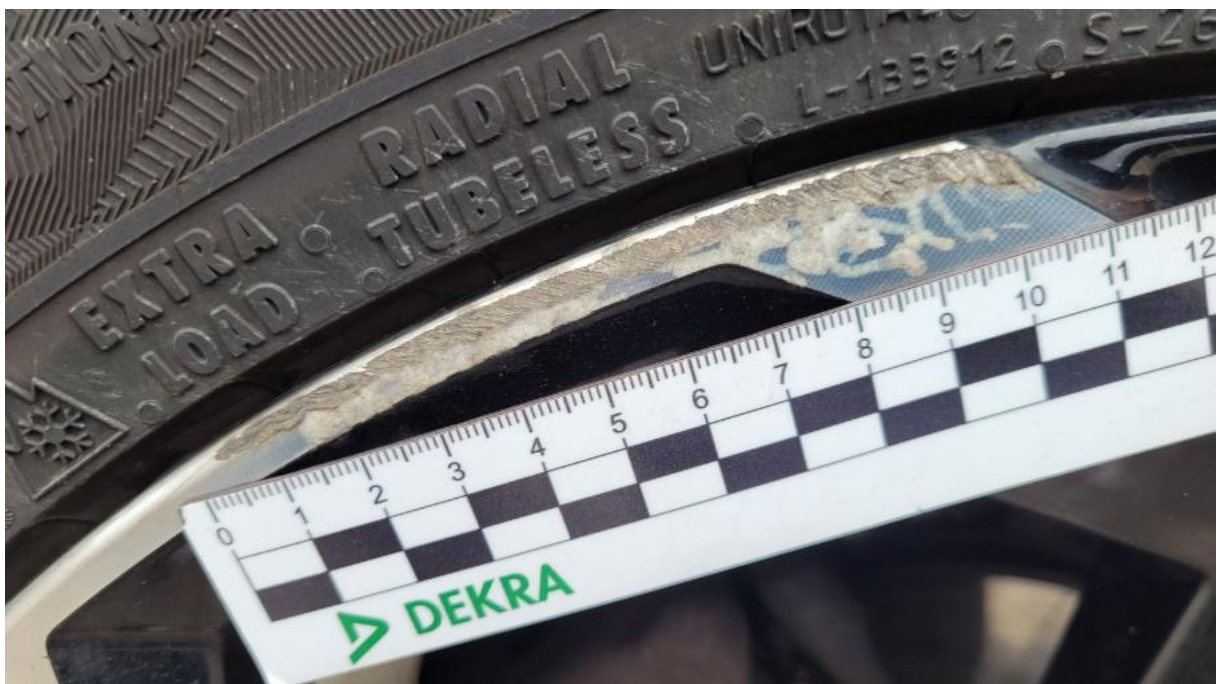
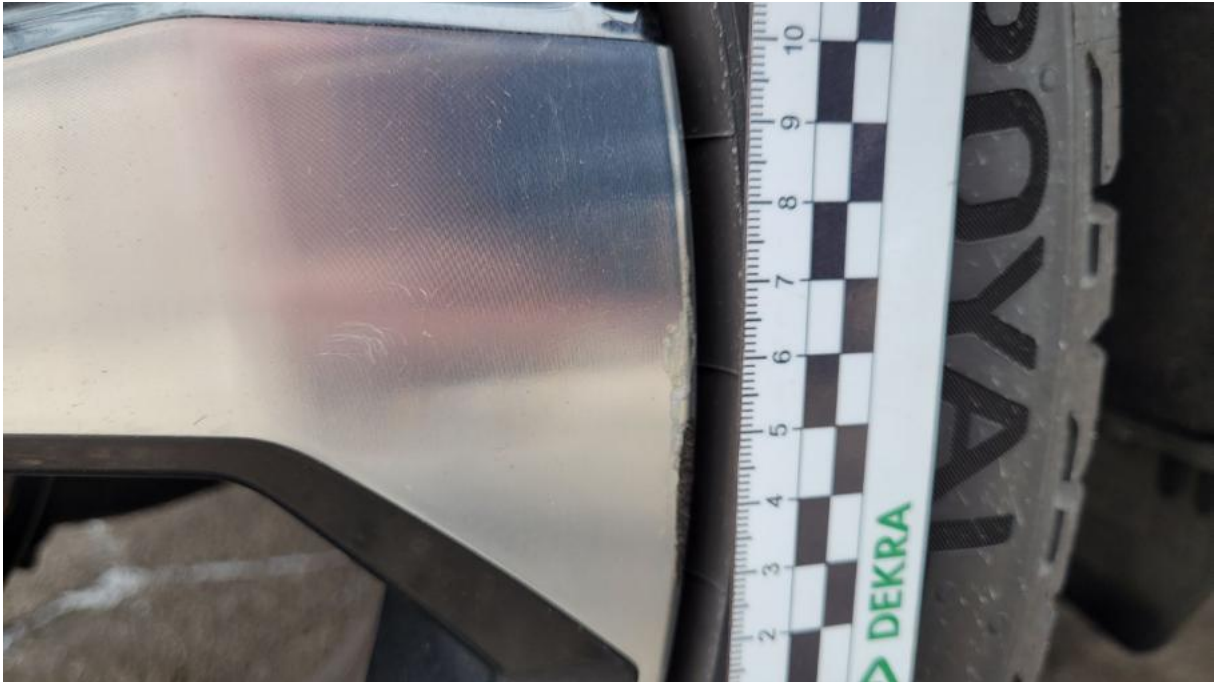
**Fot. 48**

| Poz. | Nazwa pozycji | Opis uszkodzeń | Kwalifik. | Naprawa [rbg] |
|---|---|---|---|---|
| 3 | Tarcza koła aluminiowa tył R | rysa/odprysk, ubytki materiału | NA | 2 |

Felga aluminiowa tylna P - Rysa/odprysk 1

Felga aluminiowa tylna P - Rysa/odprysk 2

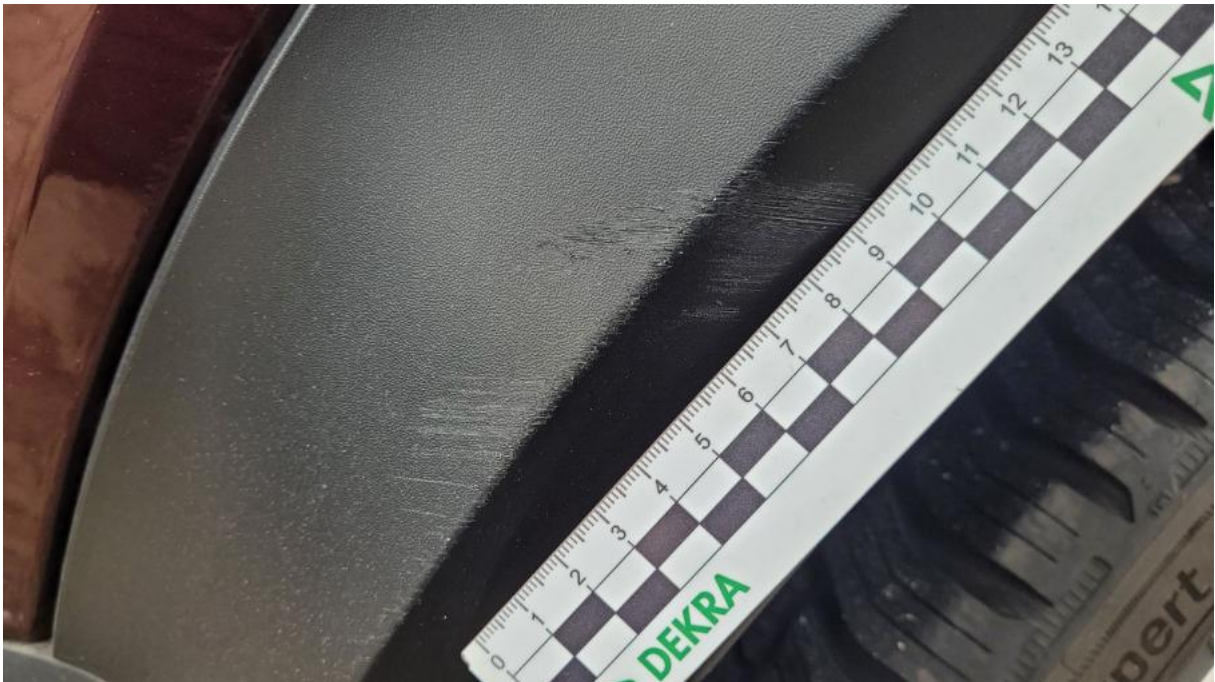
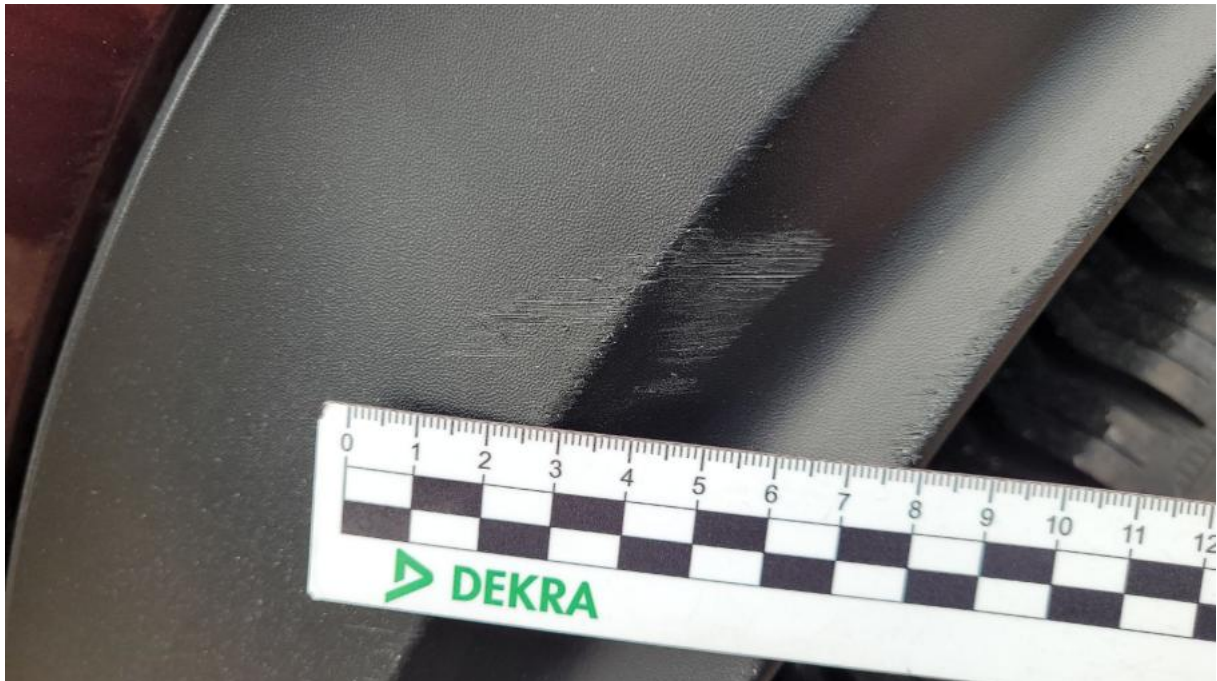
**Fot. 52**

| Poz. | Nazwa pozycji | Opis uszkodzeń | Kwalifik. | Naprawa [rbg] |
|---|---|---|---|---|
| 1 | Listwa ochronna ściany bocznej R | zarysowanie | WY | 0,2 |

Listwa krawędzi błotnika tyl P - Rysa/odprysk 1

Listwa krawędzi błotnika tyl P - Rysa/odprysk 2

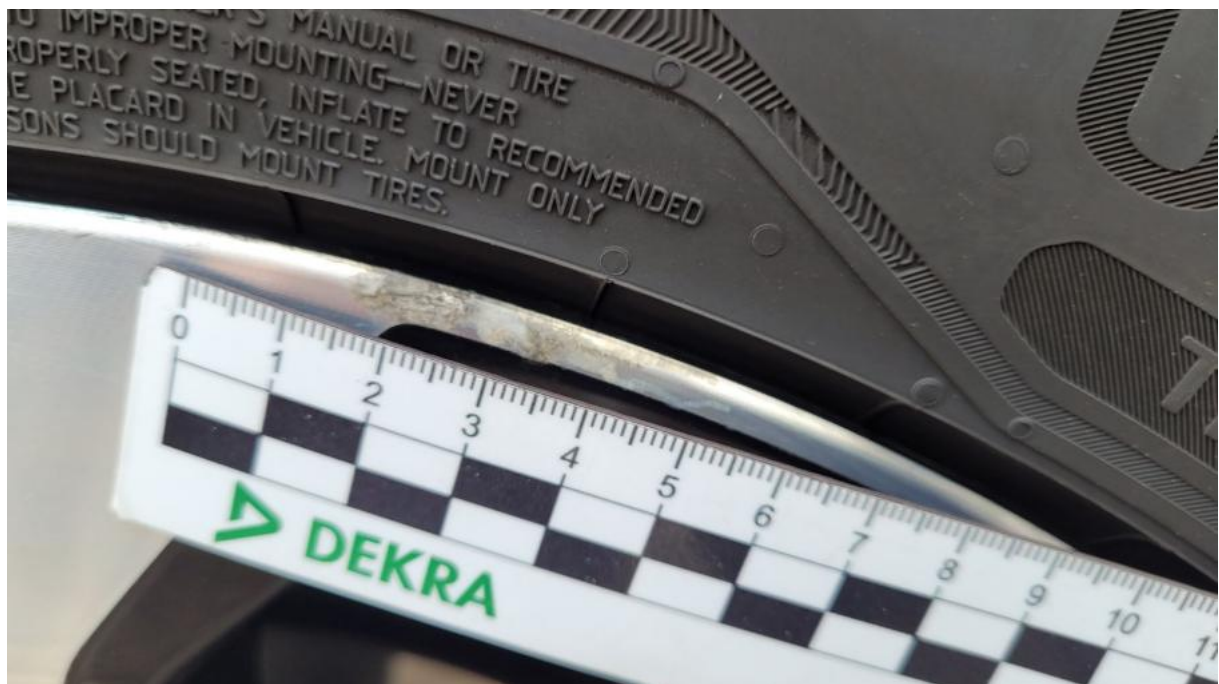
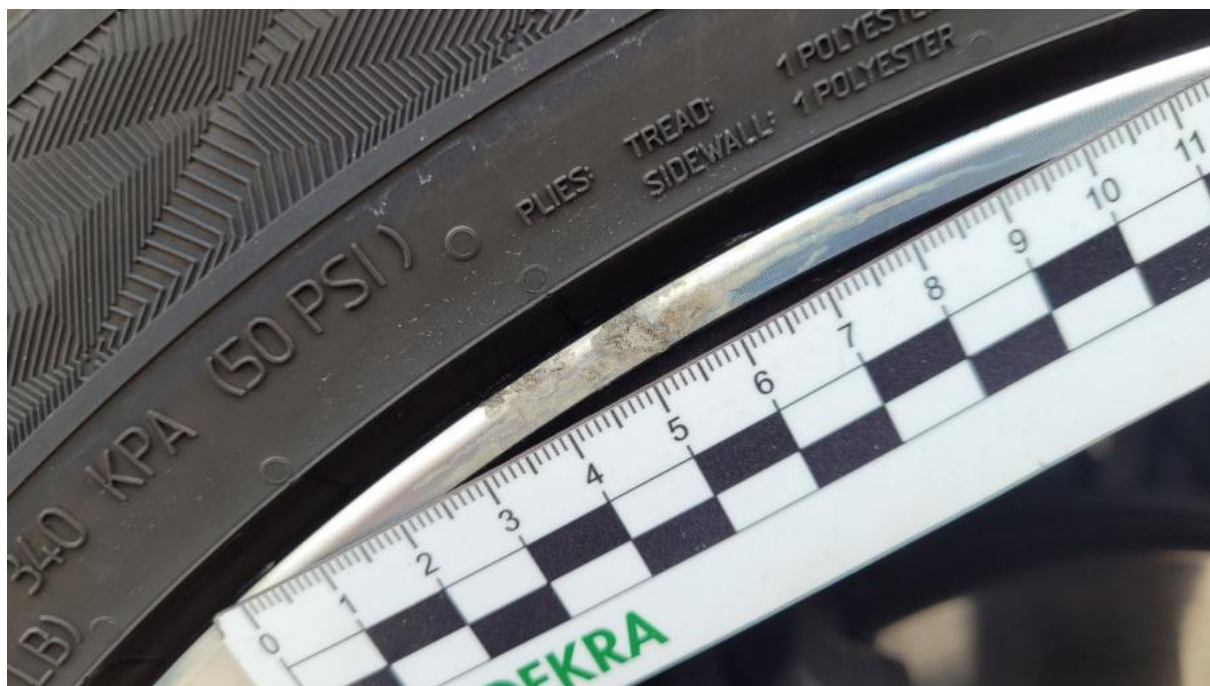
**Fot. 56**

| Poz. | Nazwa pozycji | Opis uszkodzeń | Kwalifik. | Naprawa [rbg] |
|---|---|---|---|---|
| 6 | Tarcza koła aluminiowa przód L | rysa/odprysk | | |

Felga Aluminiowa przednia L - Rysa/odprysk 1

Felga Aluminiowa przednia L - Rysa/odprysk 2
