## Raport z oględzin pojazdu

| Numer raportu | 216992/11/25-11401 | Data raportu | 05-11-2025 |

| Marka, model | FORD Mondeo Kombi 14-19 |
| Numer rejestracyjny | SK562WN |

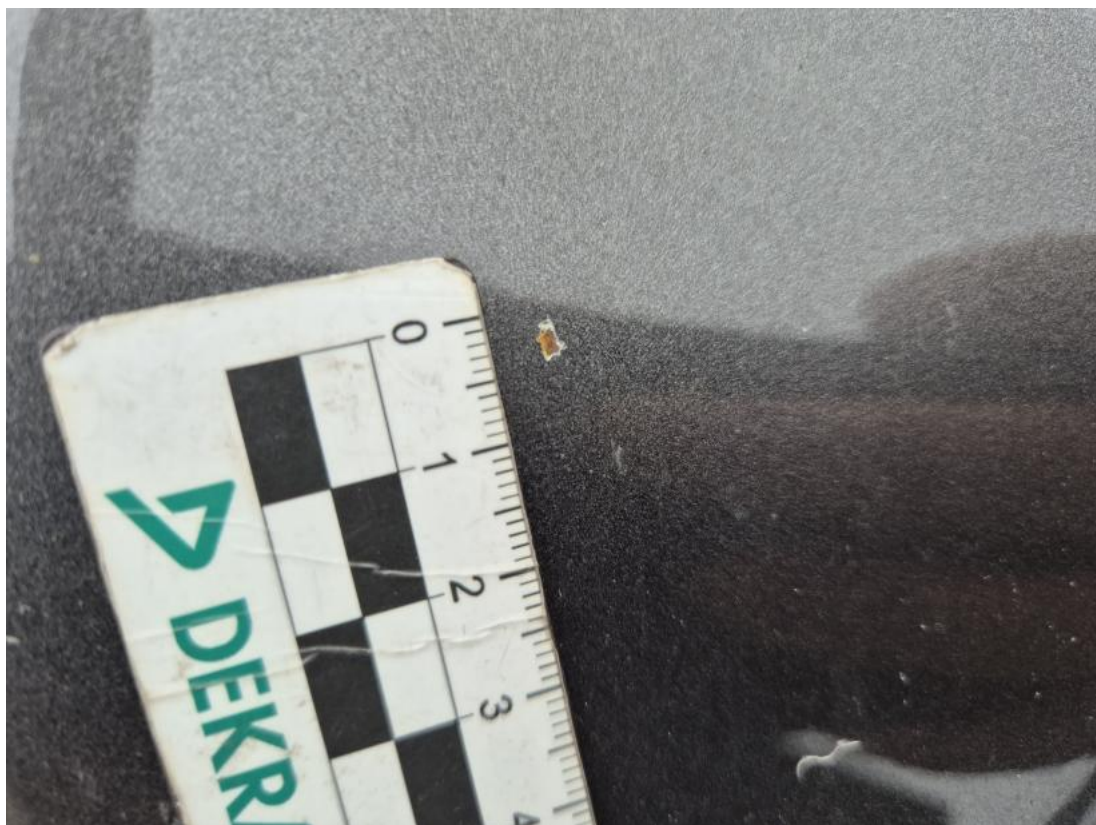
| Poz. | Nazwa pozycji | Opis uszkodzeń | Kwalifik. | Naprawa [rbg] |
|---|---|---|---|---|
| 3 | Pokrywa przednia | rysa/odprysk, ślady korozji | NA | 0.5 |

**Fot. 34**  
Pokrywa komory silnika - Inne 1

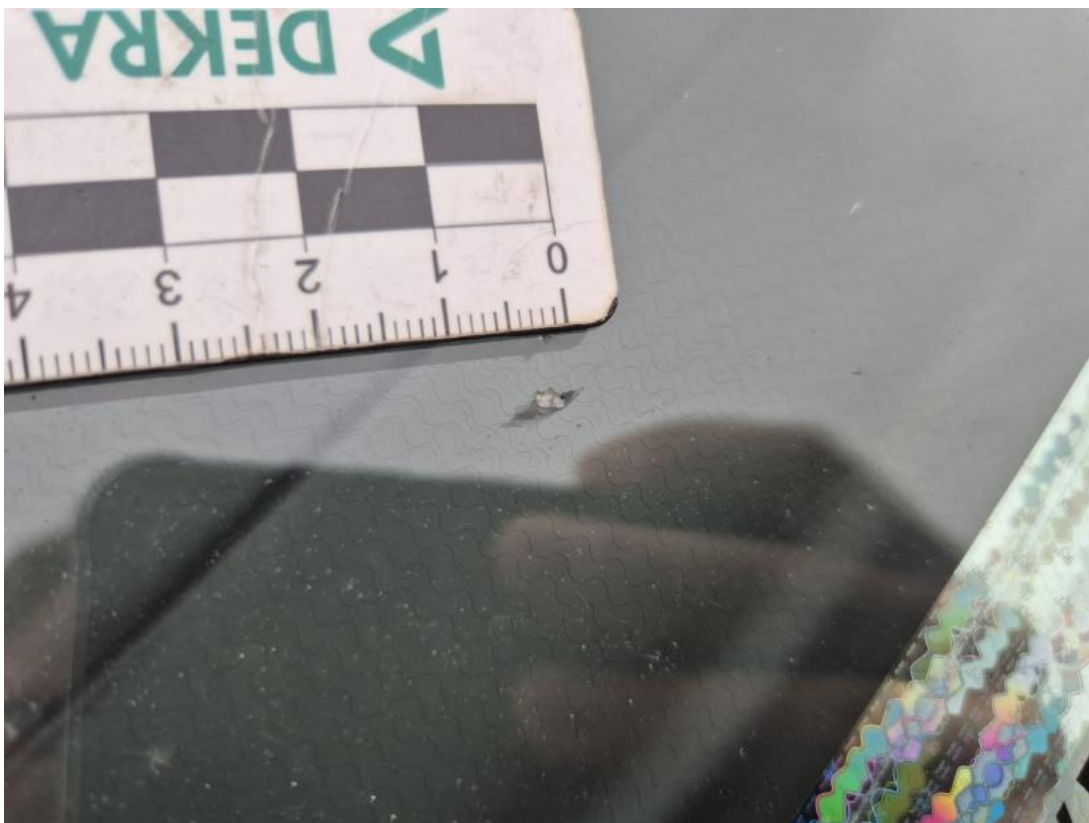
| Poz. | Nazwa pozycji | Opis uszkodzeń | Kwalifik. | Naprawa [rbg] |
|---|---|---|---|---|
| 1 | Szyba przednia barwiona/ogrzew. | pęknięcie | WY | 1.6 |

Szyba czołowa ogrzewana - Pęknięcie/rozerwanie 1

| Poz. | Nazwa pozycji | Opis uszkodzeń | Kwalifik. | Naprawa [rbg] |
|---|---|---|---|---|
| 2 | Kpl.montażowy/naprawczy-kpl.do klejenia | | WY | |

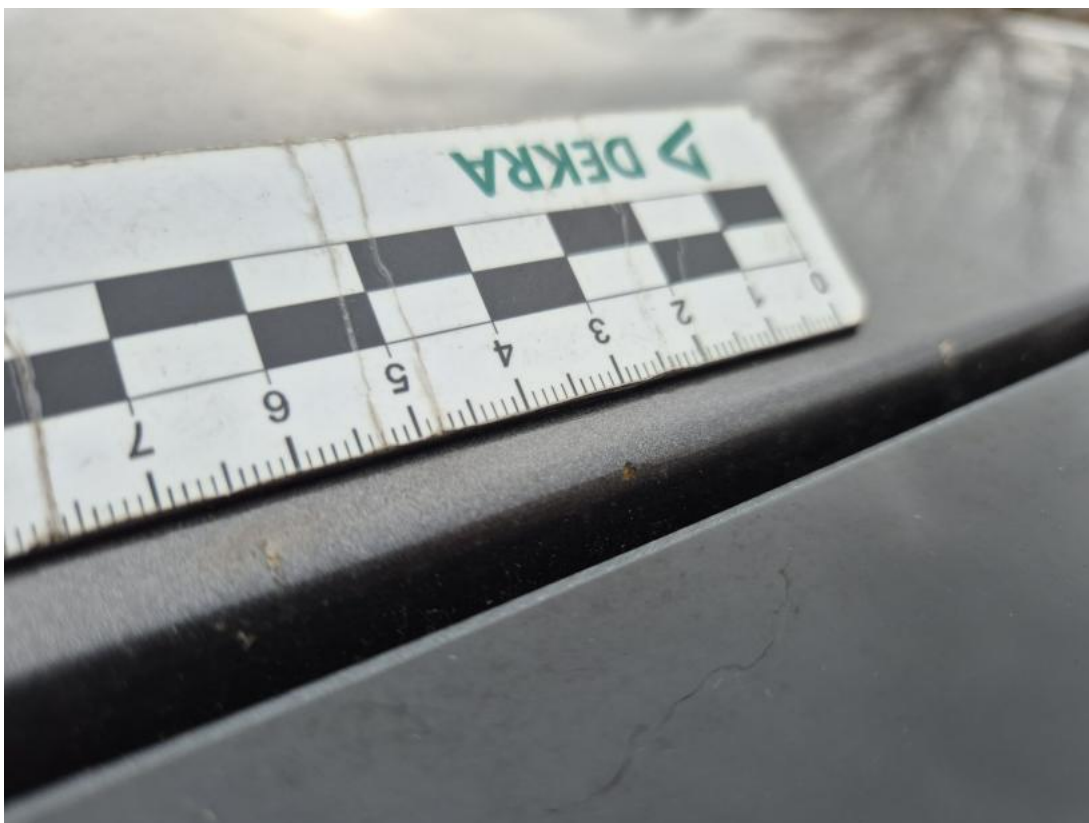
**Fot. 37**

| Poz. | Nazwa pozycji | Opis uszkodzeń | Kwalifik. | Naprawa [rbg] |
|---|---|---|---|---|
| 4 | Dach | rysa/odprysk, ślady korozji | NA | 0.3 |

Dach - Inne 1

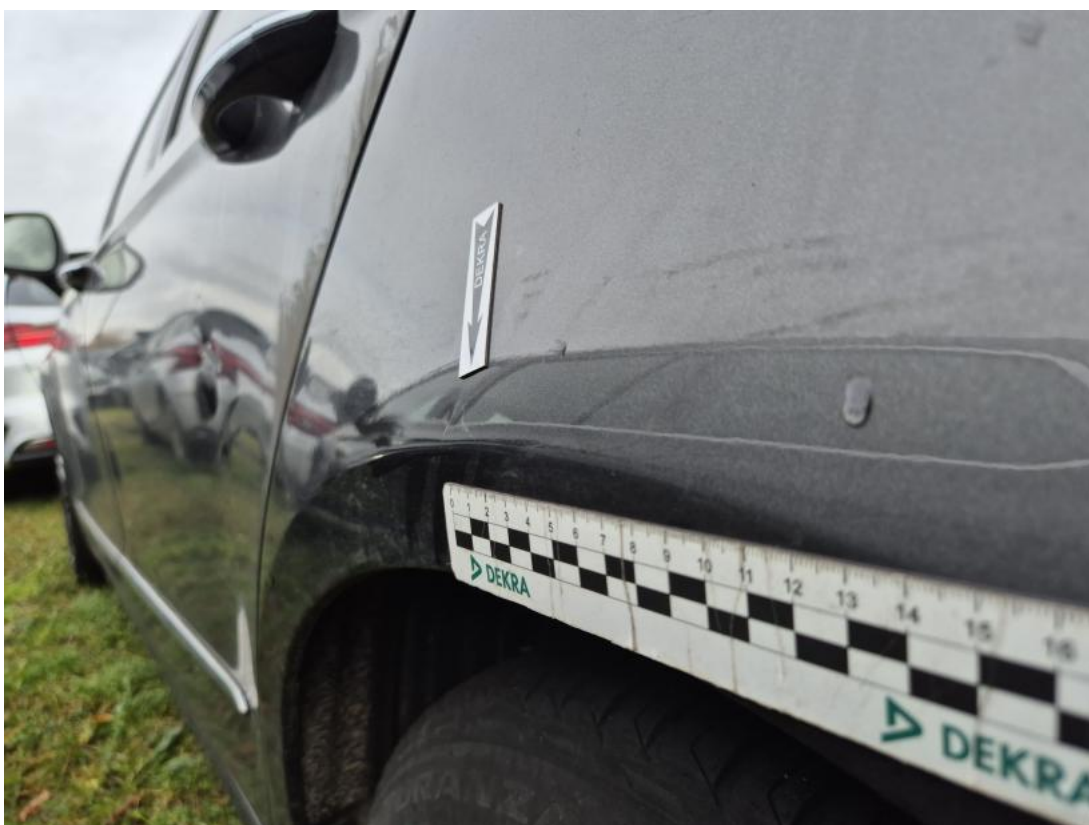
**Fot. 38**

| Poz. | Nazwa pozycji | Opis uszkodzeń | Kwalifik. | Naprawa [rbg] |
|---|---|---|---|---|
| 8 | Błotnik tylny , część górna L | wgniecenie/odkształcenie | | |

Błotnik tylny L / Ściana boczna L - Wgniecenie/odkształcenie 1

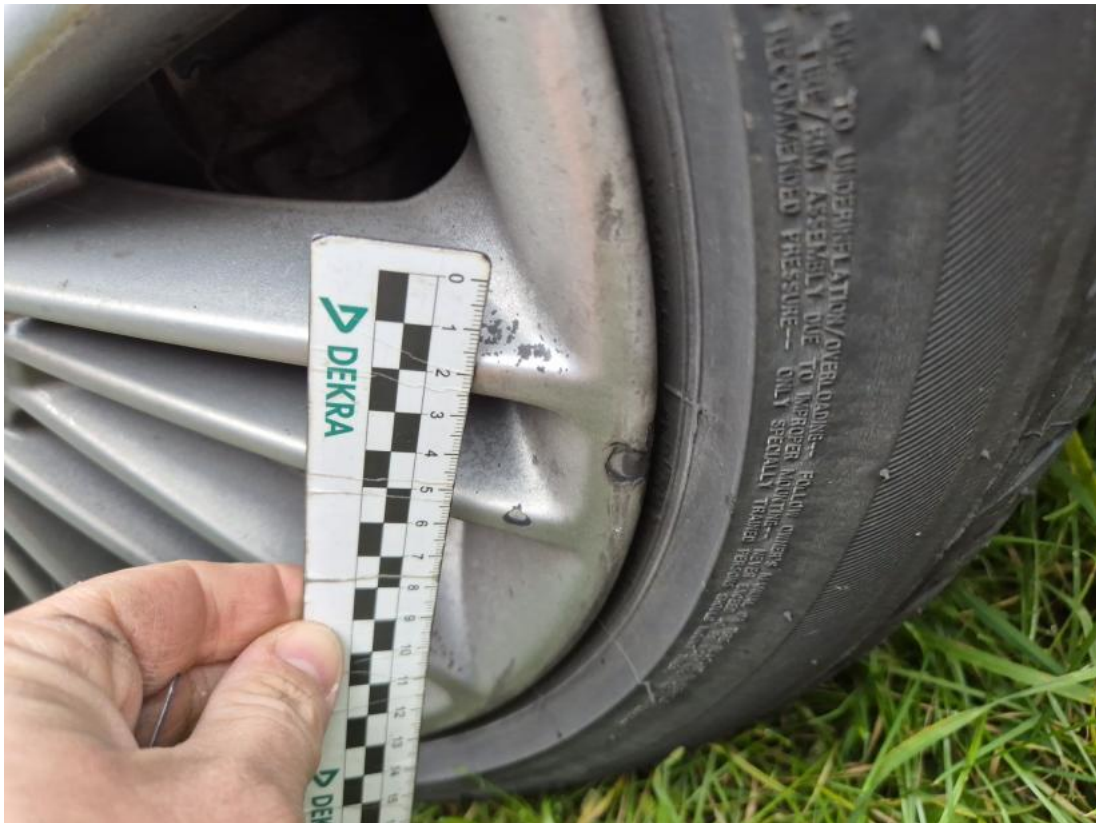
**Fot. 39**

| Poz. | Nazwa pozycji | Opis uszkodzeń | Kwalifik. | Naprawa [rbg] |
|---|---|---|---|---|
| 6 | Tarcza koła aluminiowa tył L | rysa/odprysk, ubytki materiału | NA | 2 |

Felga aluminiowa tylna L - Rysa/odprysk 1

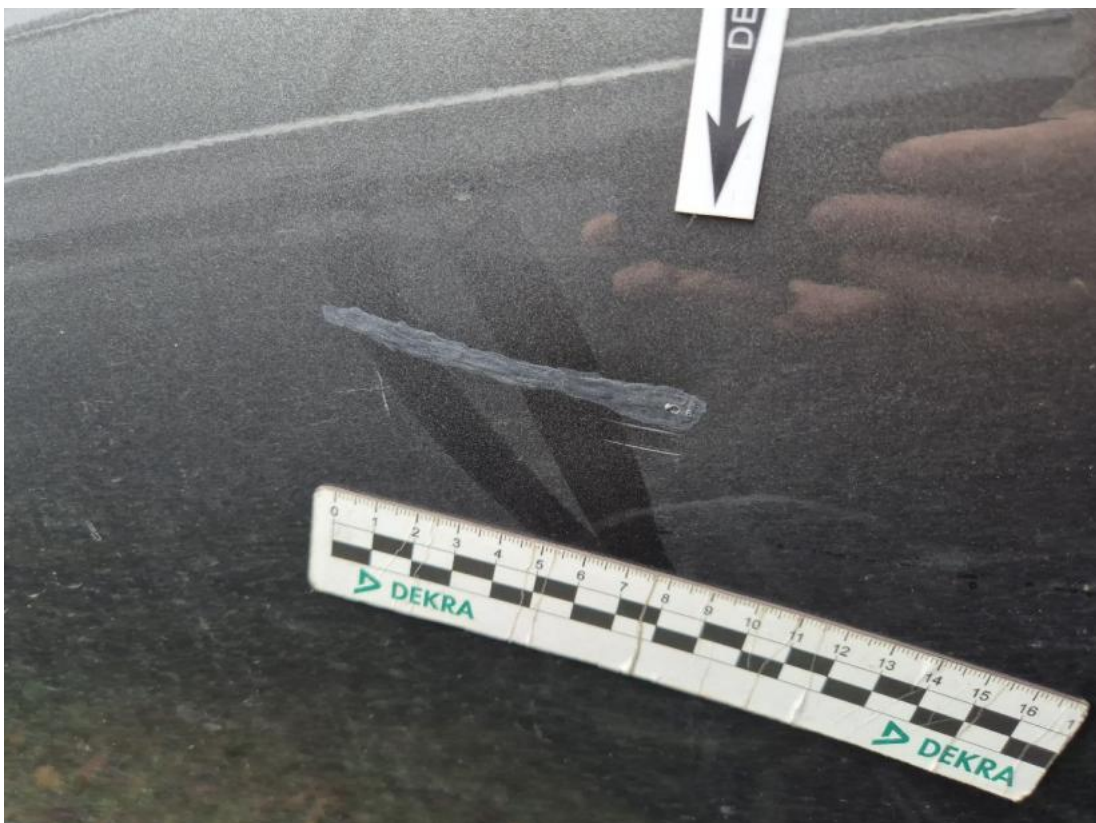
**Fot. 40**

| Poz. | Nazwa pozycji | Opis uszkodzeń | Kwalifik. | Naprawa [rbg] |
|---|---|---|---|---|
| 5 | Drzwi tylne (nieuzbrojone) L | rysa/odprysk, wgniecenie/odkształcenie | NA | 0.7 |

Drzwi tylne L - Rysa/odprysk 1

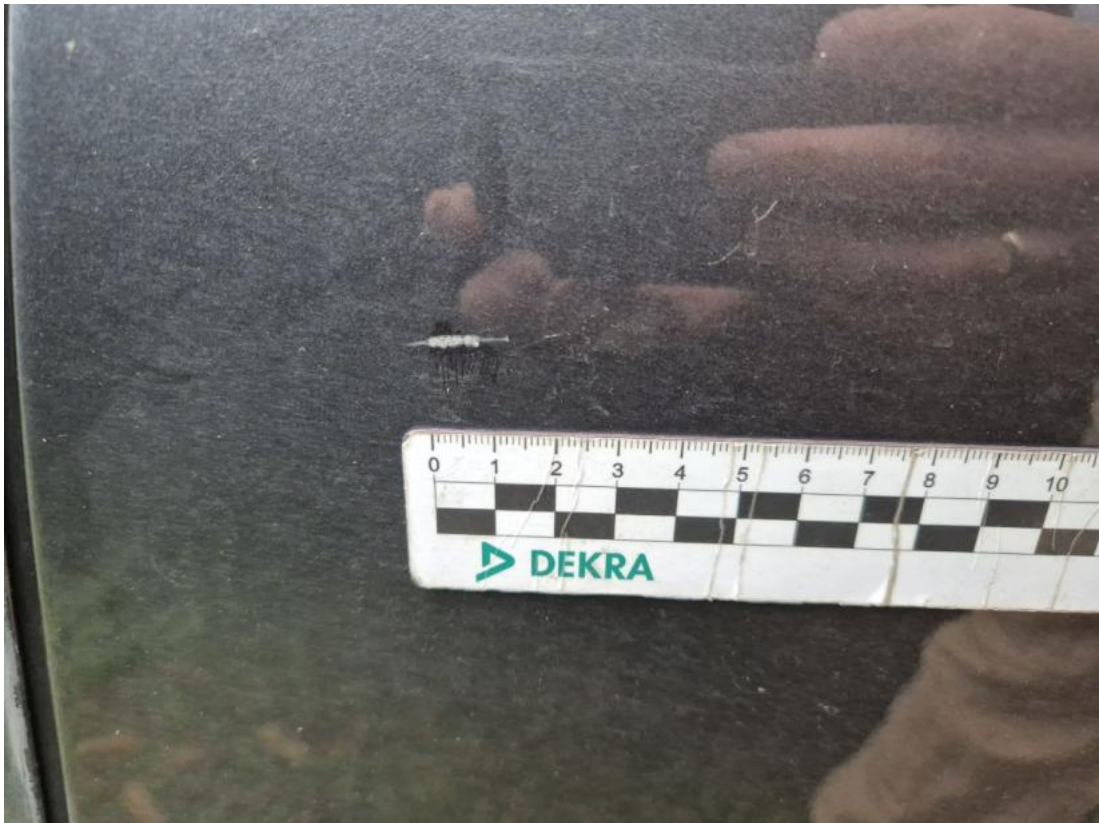
**Fot. 41**

Drzwi tylne L - Rysa/odprysk 2

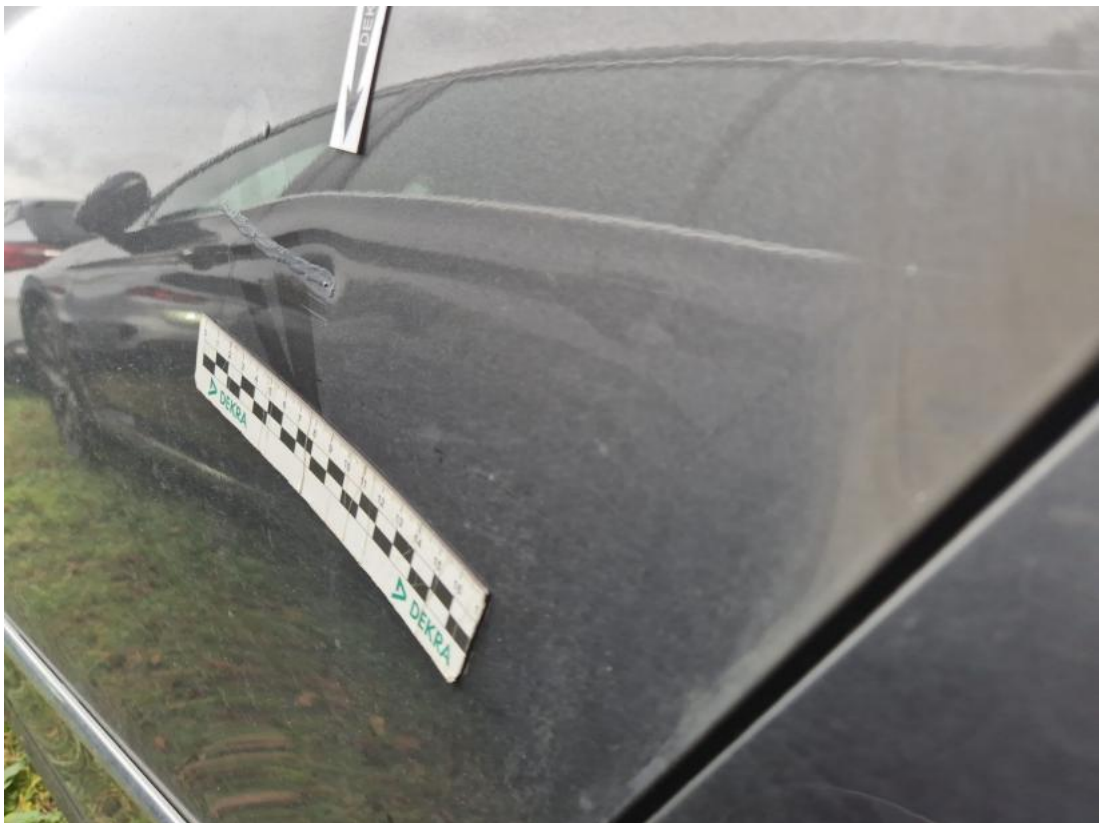
**Fot. 42**

Drzwi tylne L - Wgniecenie/odkształcenie 1
