## Raport z oględzin pojazdu

| Numer raportu | 213897/2/25-11401 | Data raportu | 07-02-2025 |

| Marka, model | LEXUS RX 19-23 |
| Typ, wersja | RX 450h Business Edition + |

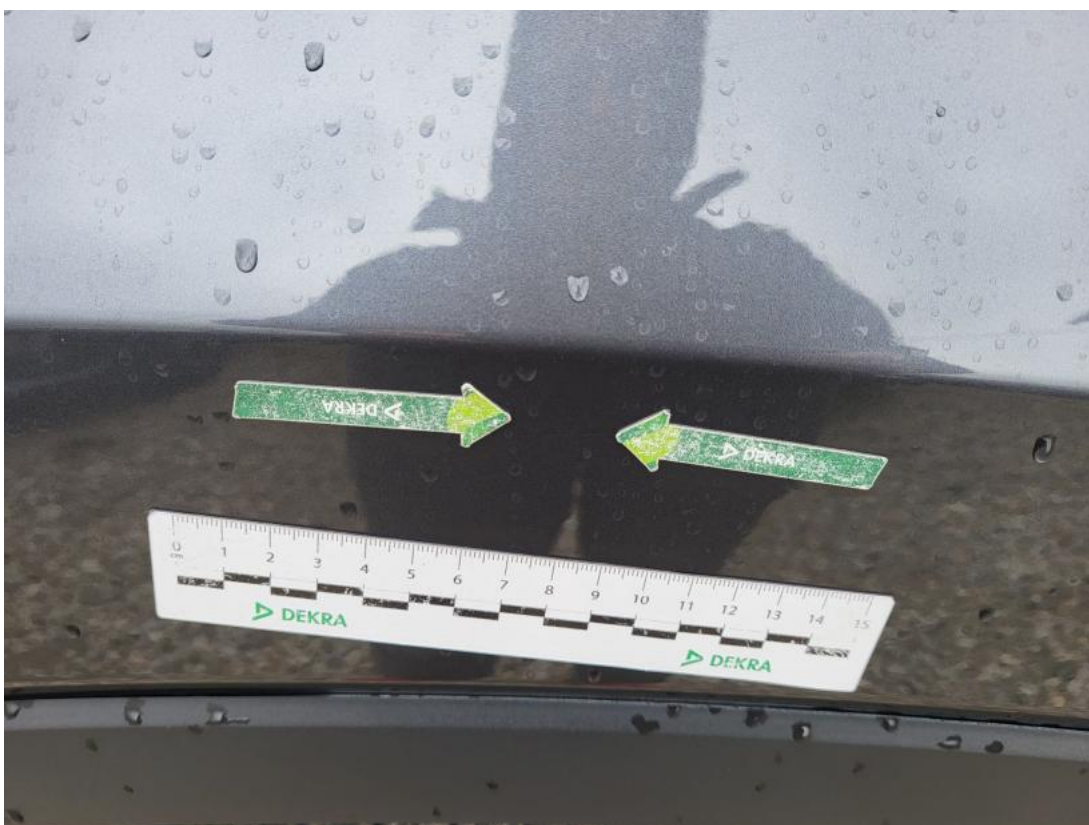
**Fot. 36**  
Błotnik tylny P / Ściana boczna P - Wgniecenie/odkształcenie 1

| 4 | Błotnik tylny R | wgniecenie/odkształcenie | | |

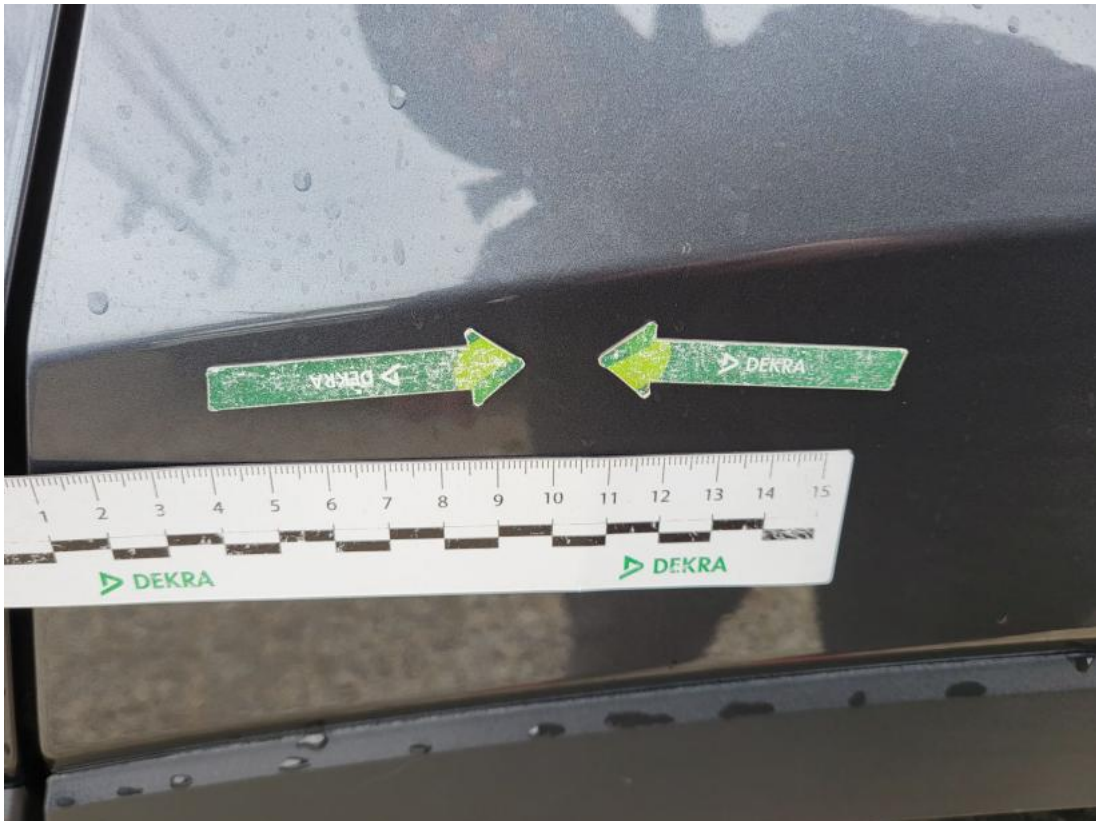
Błotnik tylny L / Ściana boczna L - Wgniecenie/odkształcenie 1

| 3 | Błotnik tylny L | wgniecenie/odkształcenie | | |

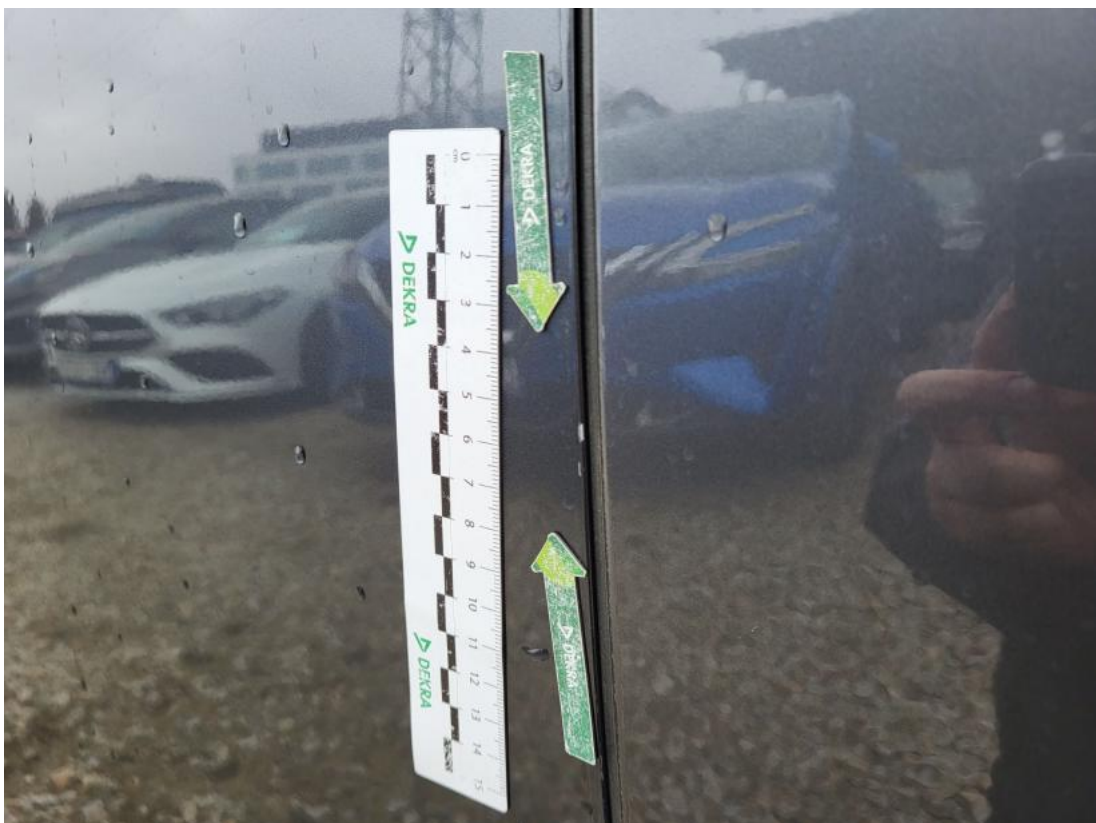
Drzwi przed L - Wgniecenie/odkształcenie 1

| 1 | Drzwi przednie (nieuzbrojone) L | wgniecenie/odkształcenie | NA | 0.7 |

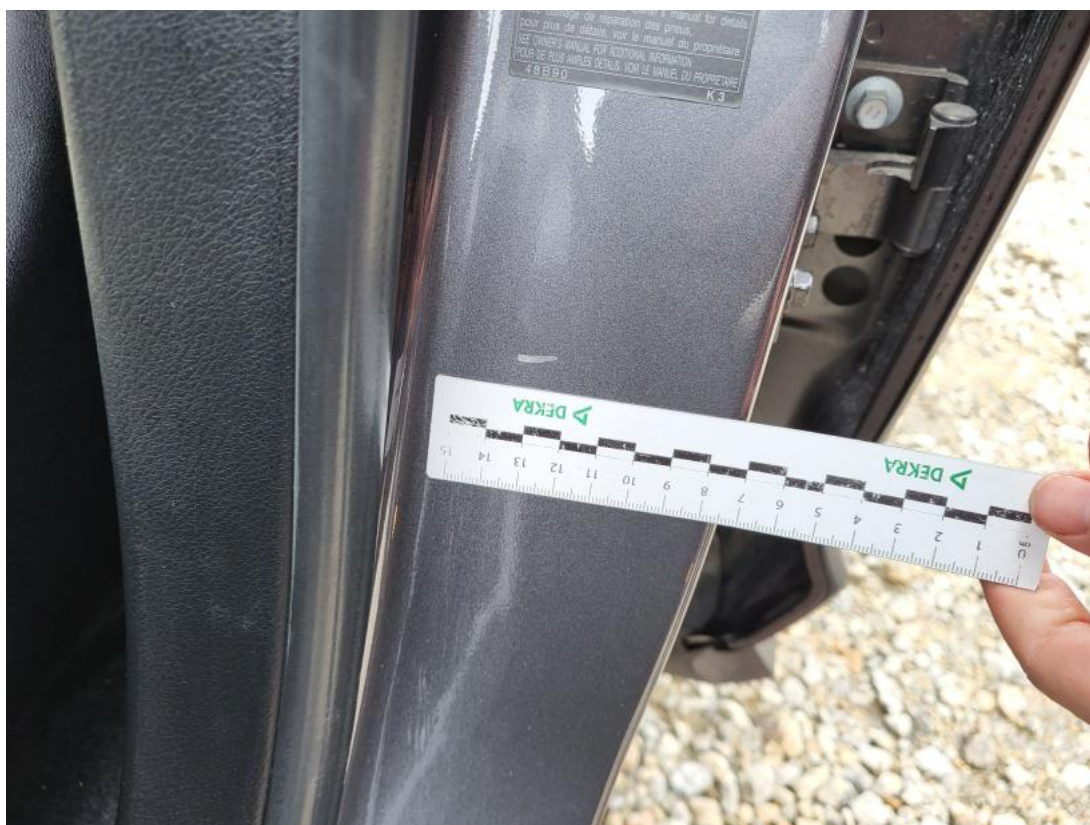
Słupek środkowy L - Rysa/odprysk 1

| 2 | Próg/Słupki środkowy (B) L | rysa/odprysk | | |
