## Raport z oględzin pojazdu

| Numer raportu | 217444/12/25-11401 | Data raportu | 11-12-2025 |

| Marka, model | FORD Focus Kombi 18-21 |

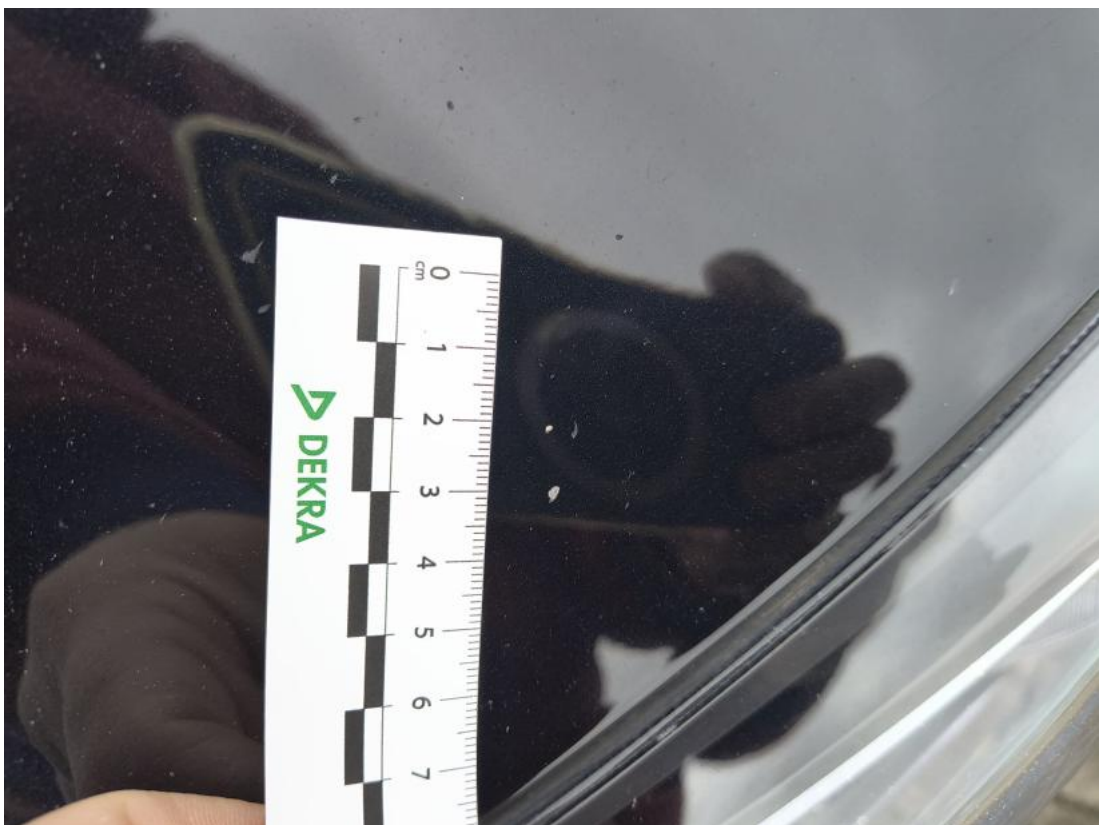
**Fot. 38**

| Poz. | Nazwa pozycji | Opis uszkodzeń | Kwalifik. | Naprawa [rbg] |
|---|---|---|---|---|
| 2 | Pokrywa przednia | rysa/odprysk | | |

Pokrywa komory silnika - Rysa/odprysk 1

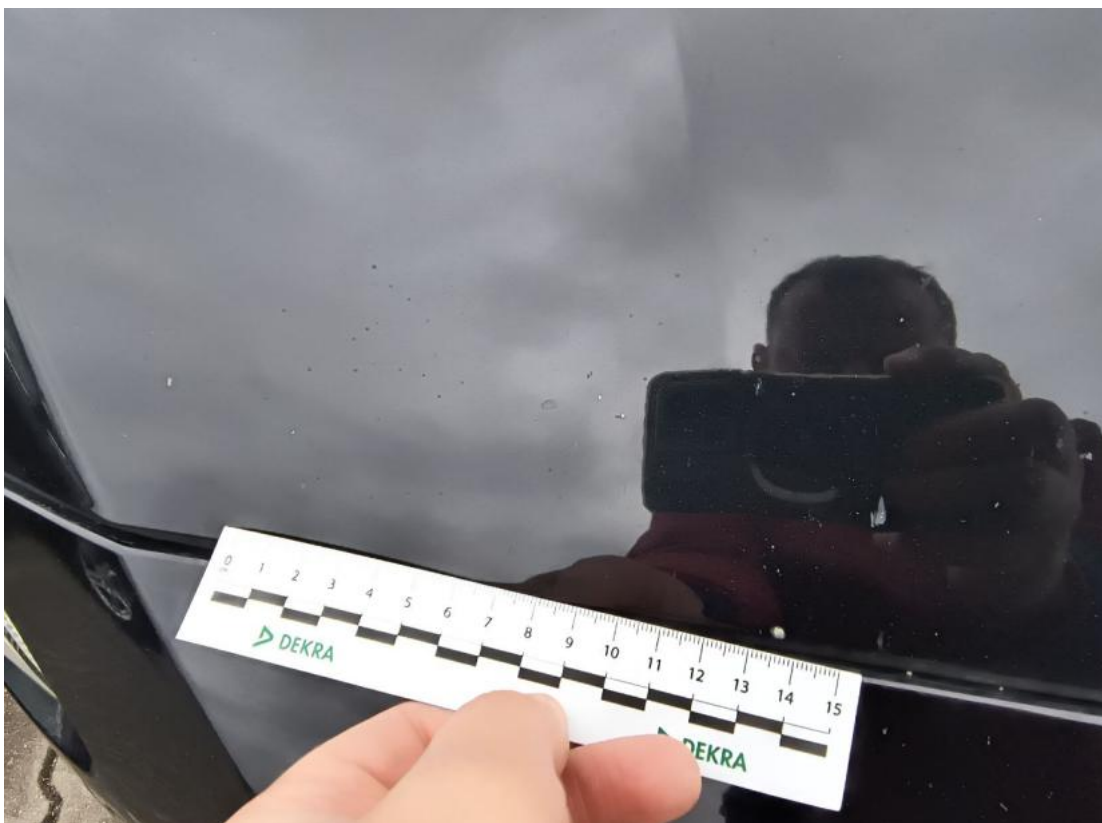
**Fot. 39**

Pokrywa komory silnika - Rysa/odprysk 2

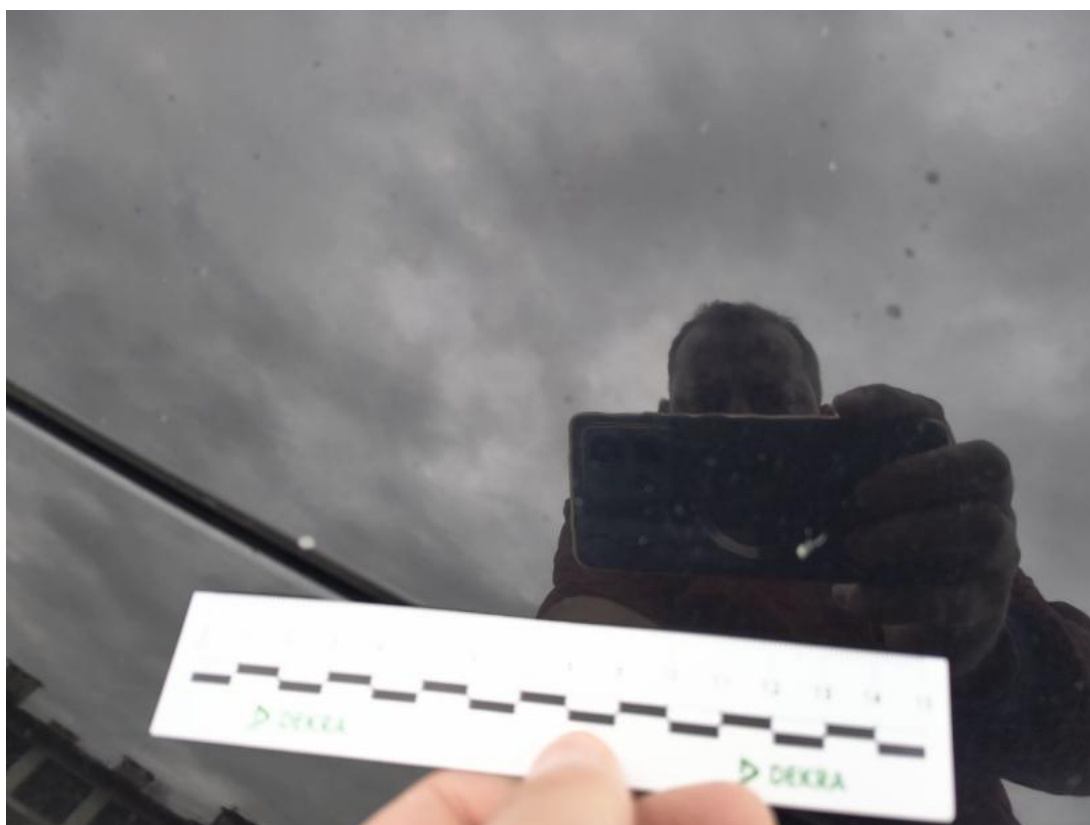
**Fot. 40**

Pokrywa komory silnika() - Rysa/odprysk 3

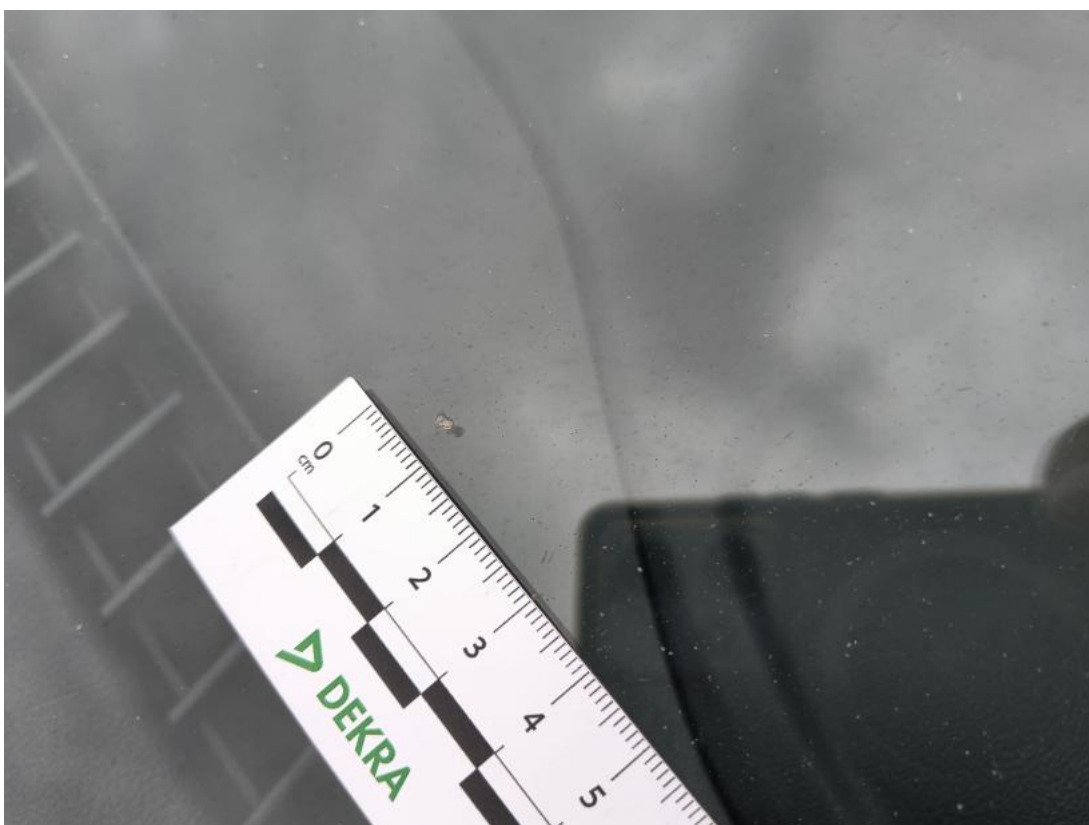
**Fot. 42**

| Poz. | Nazwa pozycji | Opis uszkodzeń | Kwalifik. | Naprawa [rbg] |
|---|---|---|---|---|
| 3 | Szyba przednia barwiona | rysa/odprysk | | |

Szyba czołowa - Rysa/odprysk 1

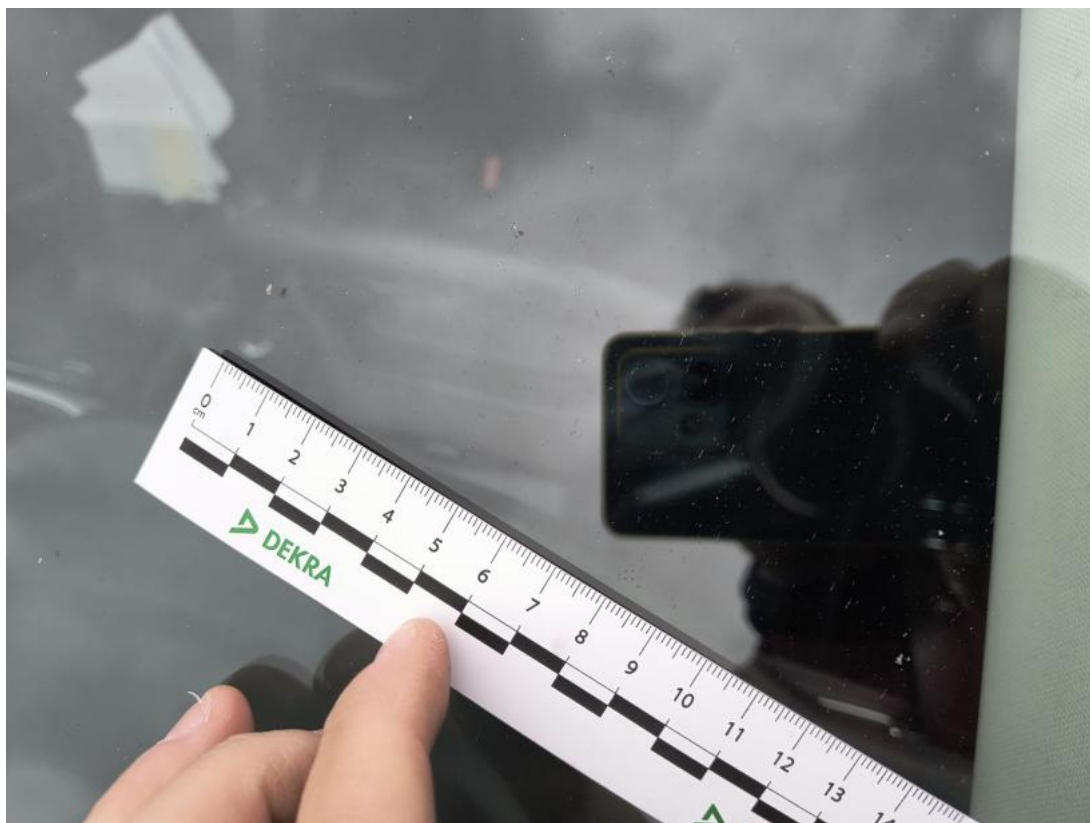
**Fot. 43**

Szyba czołowa - Rysa/odprysk 2

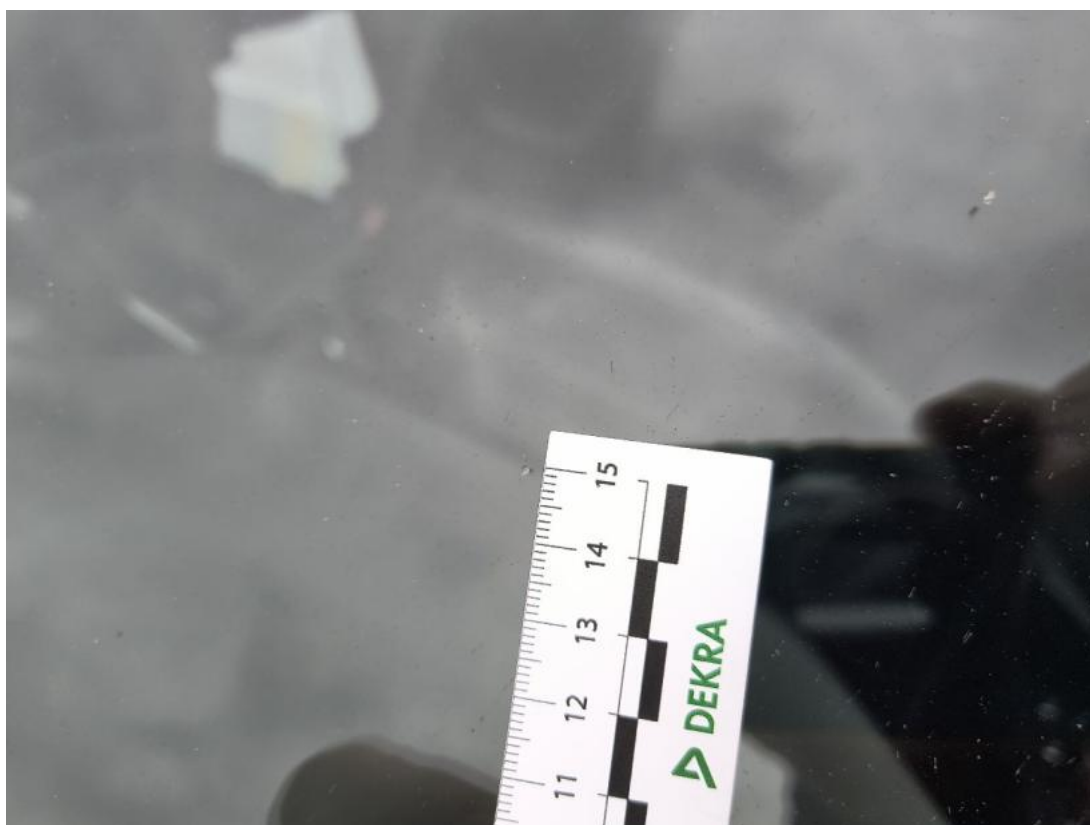
**Fot. 44**

Szyba czołowa() - Rysa/odprysk 3

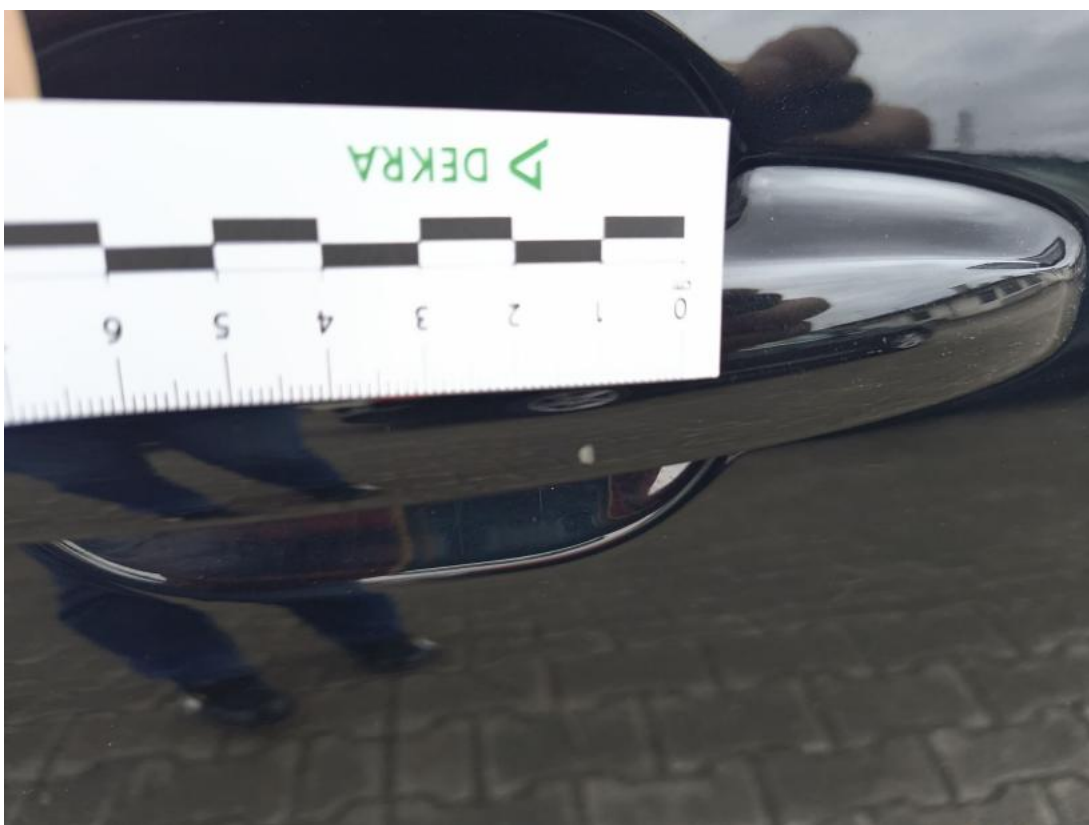
**Fot. 46**

| Poz. | Nazwa pozycji | Opis uszkodzeń | Kwalifik. | Naprawa [rbg] |
|---|---|---|---|---|
| 4 | Klamka zewnętrzna drzwi przednich R | rysa/odprysk | | |

Klamka drzwi prz P - Rysa/odprysk 1

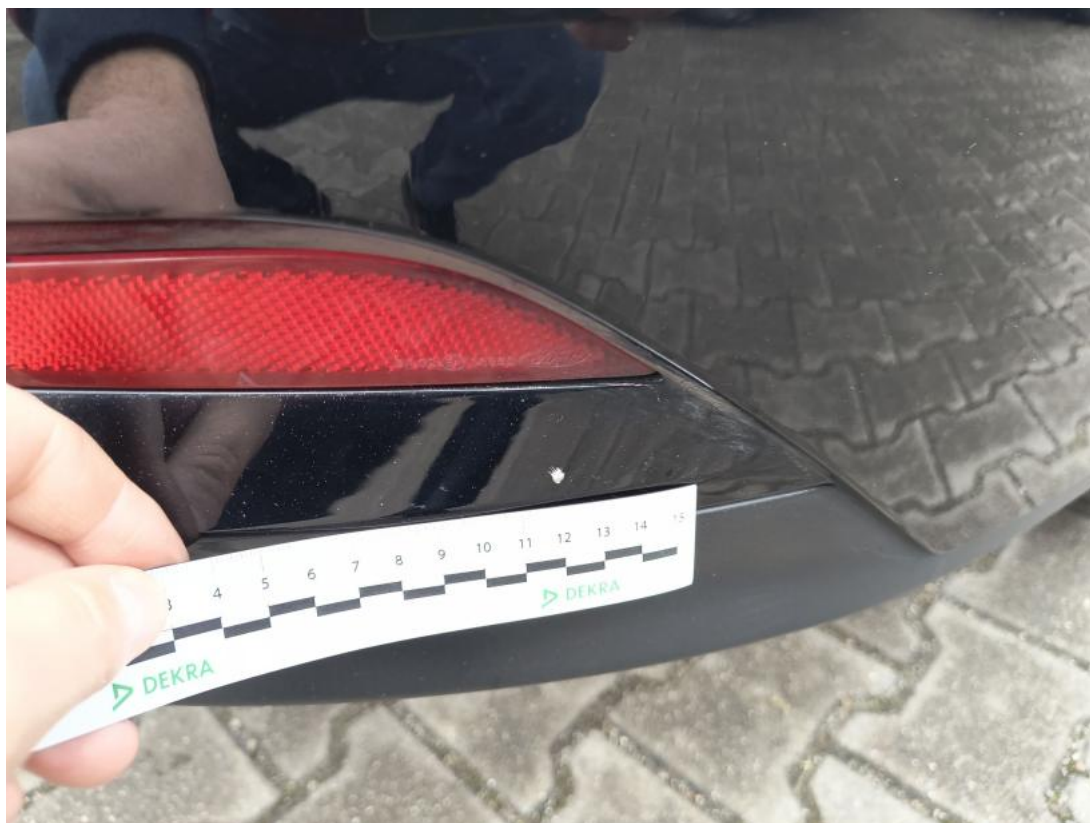
**Fot. 49**

| Poz. | Nazwa pozycji | Opis uszkodzeń | Kwalifik. | Naprawa [rbg] |
|---|---|---|---|---|
| 1 | Okładzina zderzaka tylnego | rysa/odprysk | NA | 0.8 |

Zderzak tylny - Rysa/odprysk 1

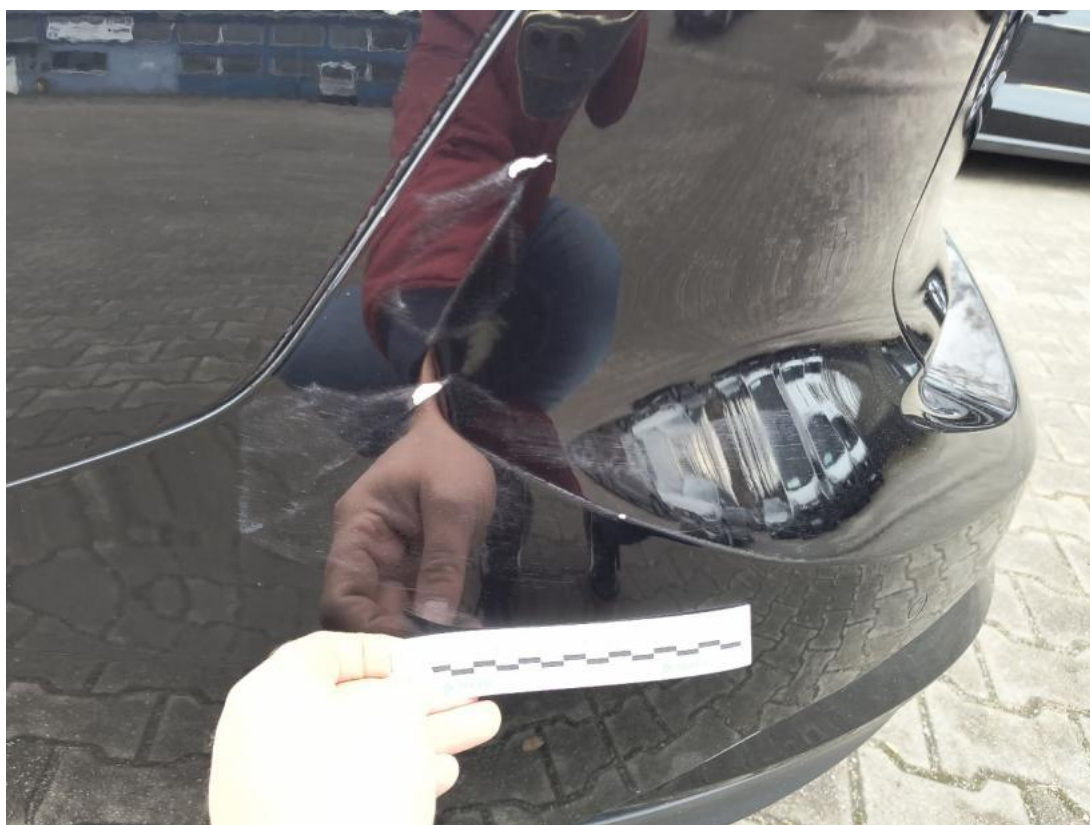
**Fot. 50**

Zderzak tylny - Rysa/odprysk 2

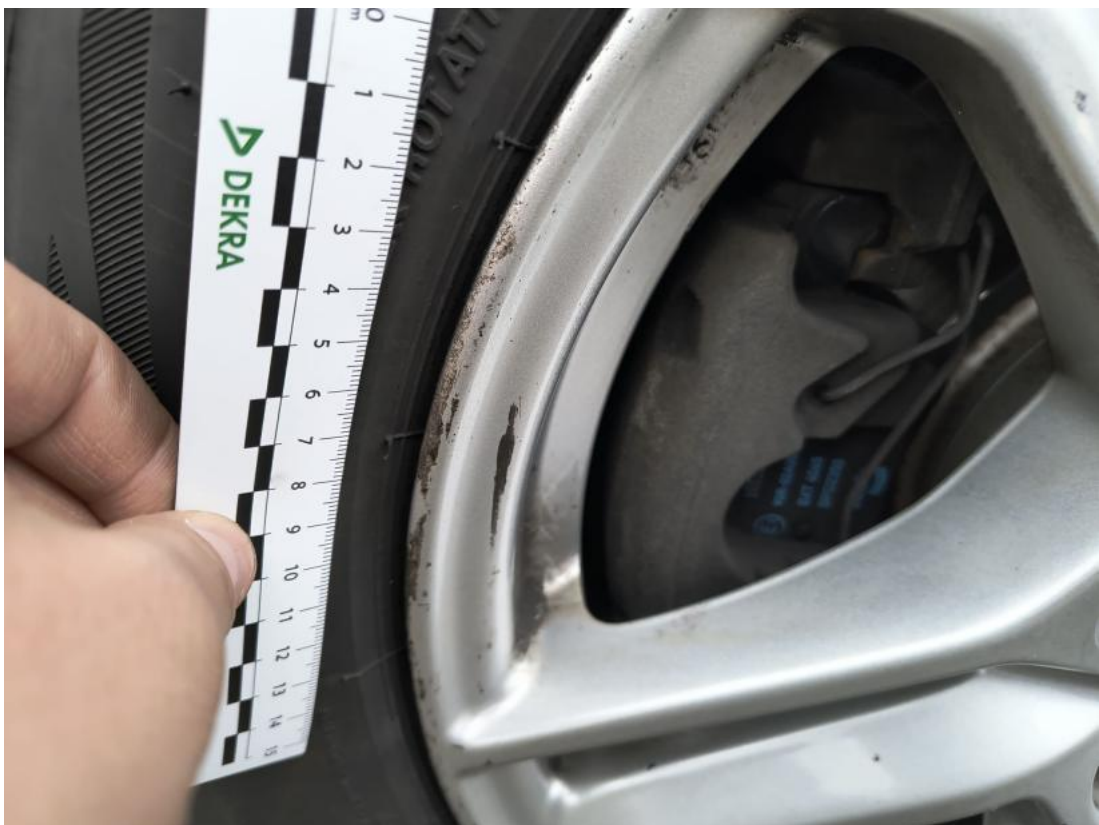
**Fot. 52**

| Poz. | Nazwa pozycji | Opis uszkodzeń | Kwalifik. | Naprawa [rbg] |
|---|---|---|---|---|
| 5 | Tarcza koła aluminiowa przód L | rysa/odprysk | | |

Felga Aluminiowa przednia L - Rysa/odprysk 1

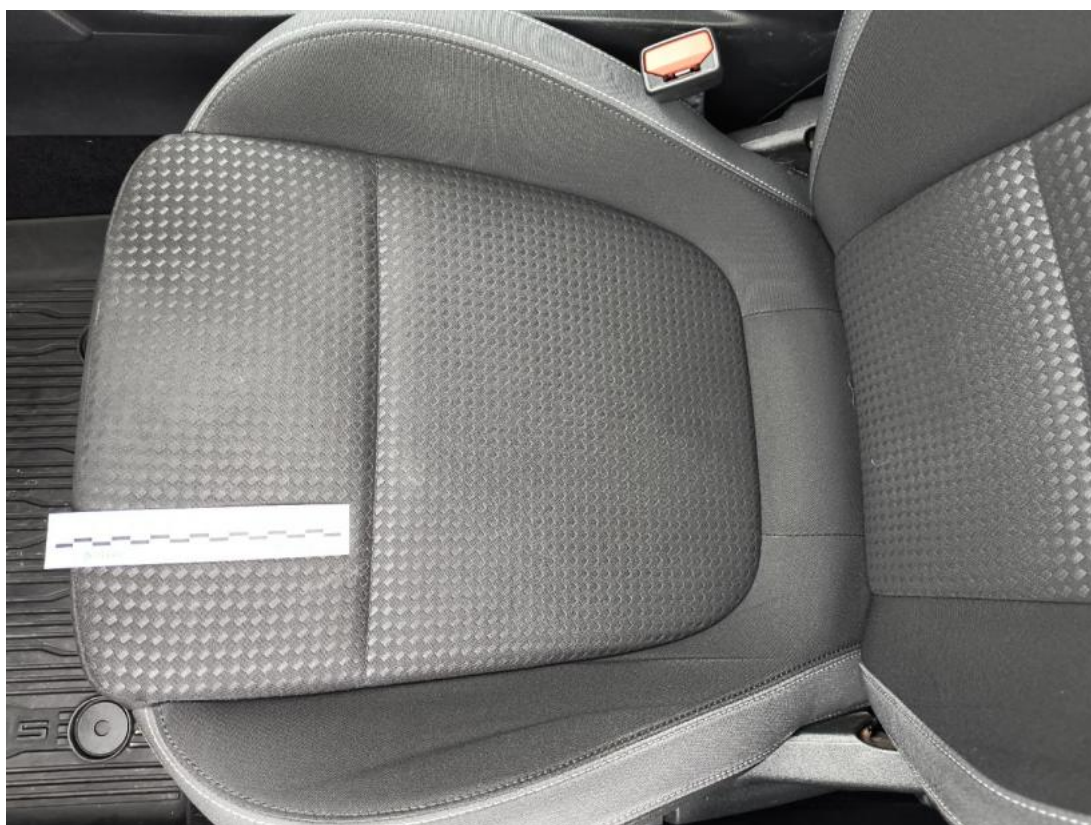
**Fot. 54**

Fotel prz. lew. - Inne 1

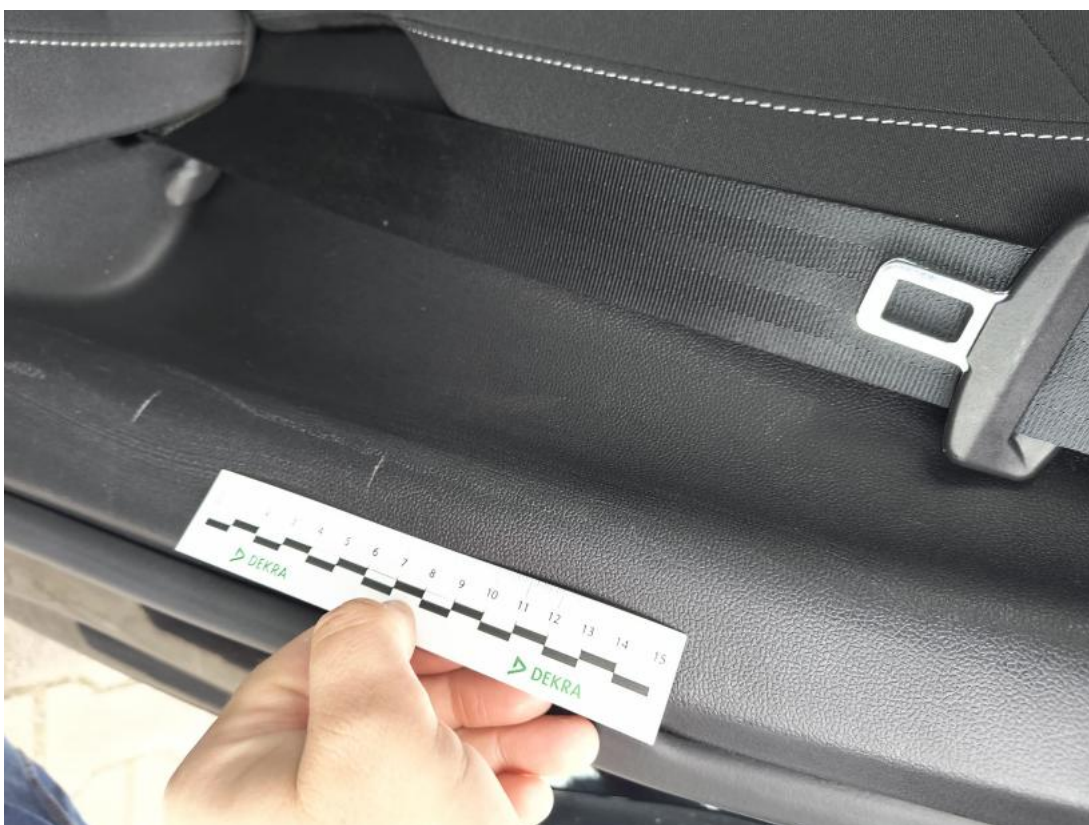
**Fot. 56**

| Poz. | Nazwa pozycji | Opis uszkodzeń | Kwalifik. | Naprawa [rbg] |
|---|---|---|---|---|
| 6 | Nakładka słupka C dół L | zarysowanie | | |

Oslony kanapy tyl. - Rysa/odprysk 1

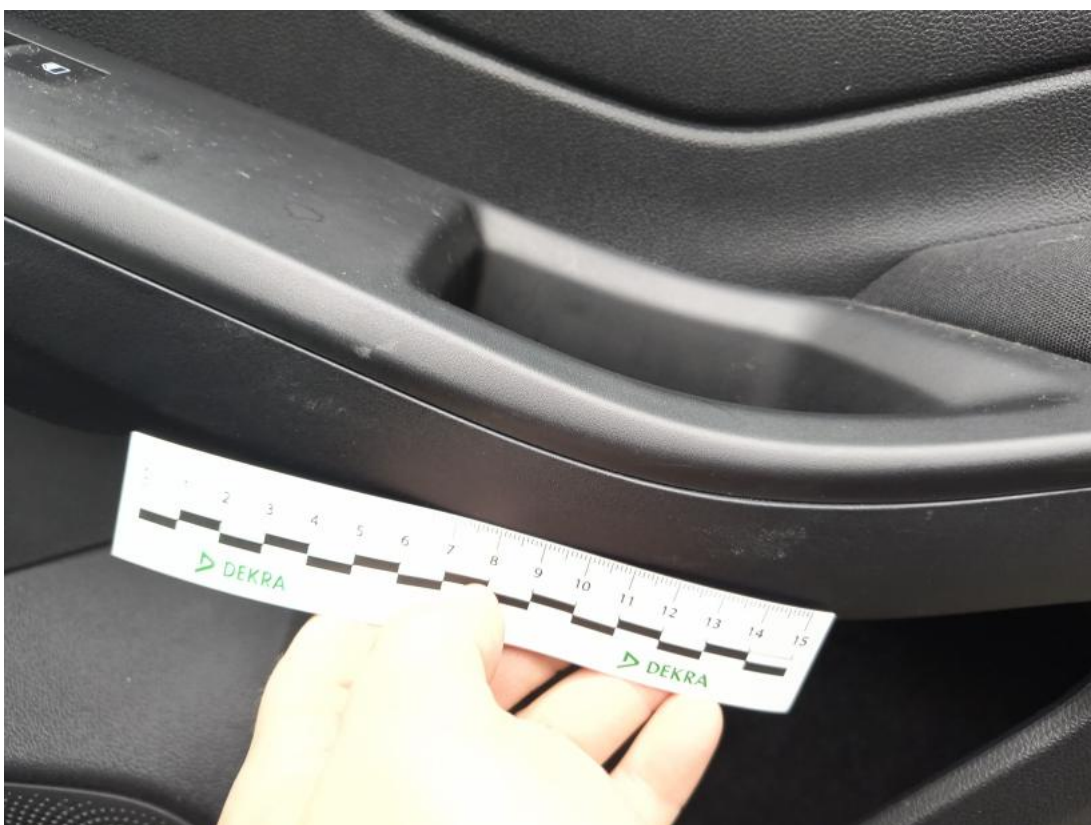
**Fot. 58**

| Poz. | Nazwa pozycji | Opis uszkodzeń | Kwalifik. | Naprawa [rbg] |
|---|---|---|---|---|
| 7 | Boczek tapicerski drzwi kpl. R | zarysowanie | | |

Tapicerka drzwi tylnych P - Rysa/odprysk 1

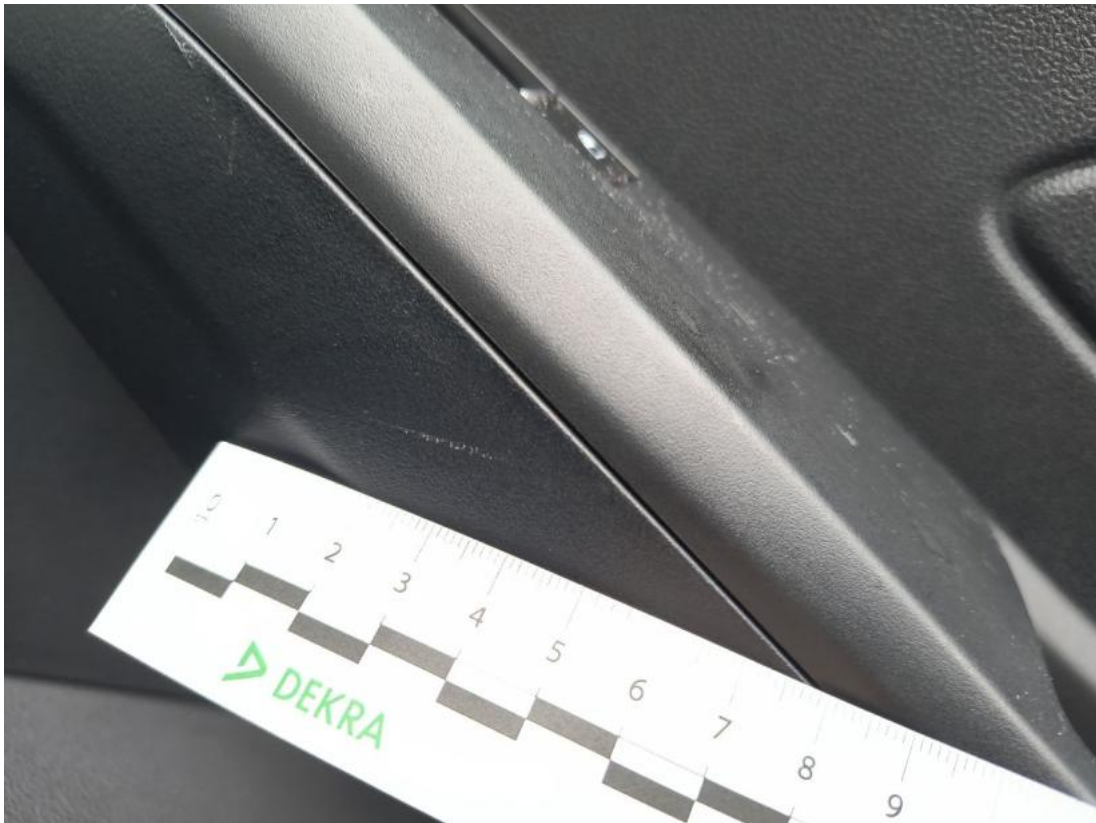
**Fot. 59**

Tapicerka drzwi tylnych P - Rysa/odprysk 2

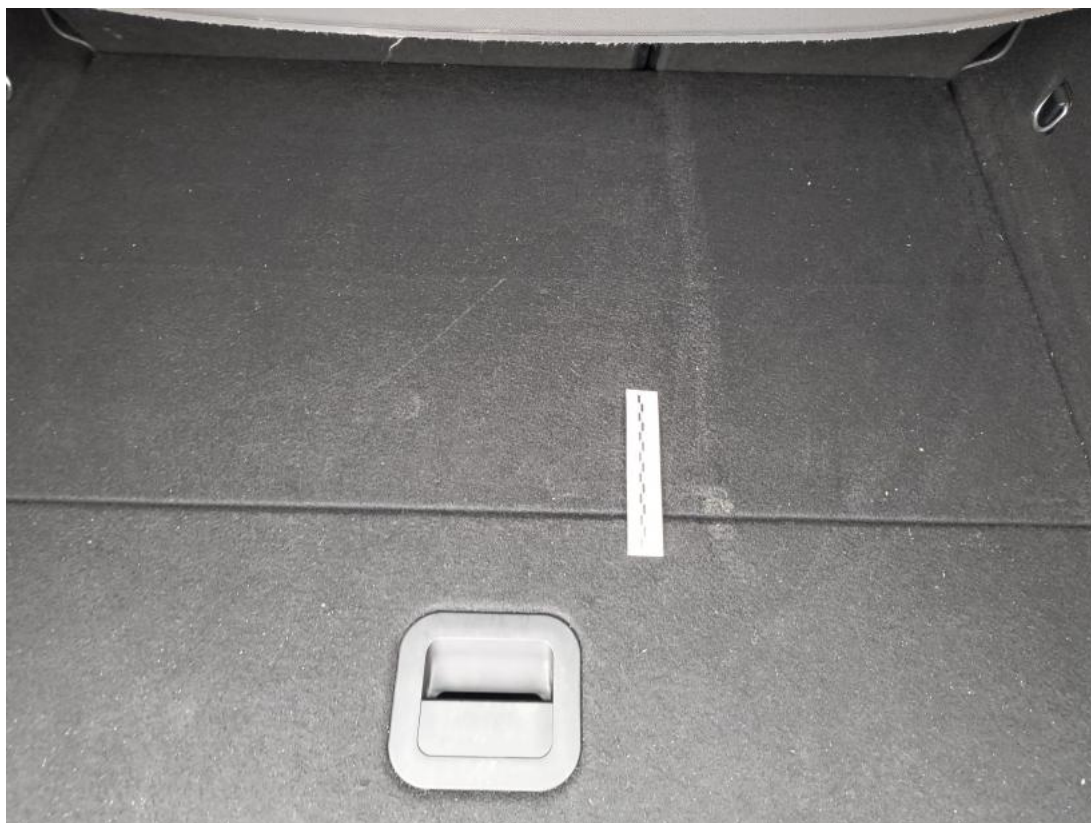
**Fot. 61**

| Poz. | Nazwa pozycji | Opis uszkodzeń | Kwalifik. | Naprawa [rbg] |
|---|---|---|---|---|
| 8 | Wykładzina bagażnika | zarysowanie | | |

Wykładzina podłogi bagażnika - Rysa/odprysk 1
