## WYCENA WARTOŚCI

Zadanie: Ocena stanu technicznego i określenie wartości rynkowej pojazdu

| DANE IDENTYFIKACYJNE POJAZDU | | Dane: [O] I-2026 |
|---|---|---|
| Marka: | <b>KIA</b> | Nr rejestracyjny: <b>GA948GP</b> |
| Model pojazdu: | <b>Ceed 1.6 CRDi MR`18 E6</b> | Nr Info-Ekspert: <b>052-01263</b> |

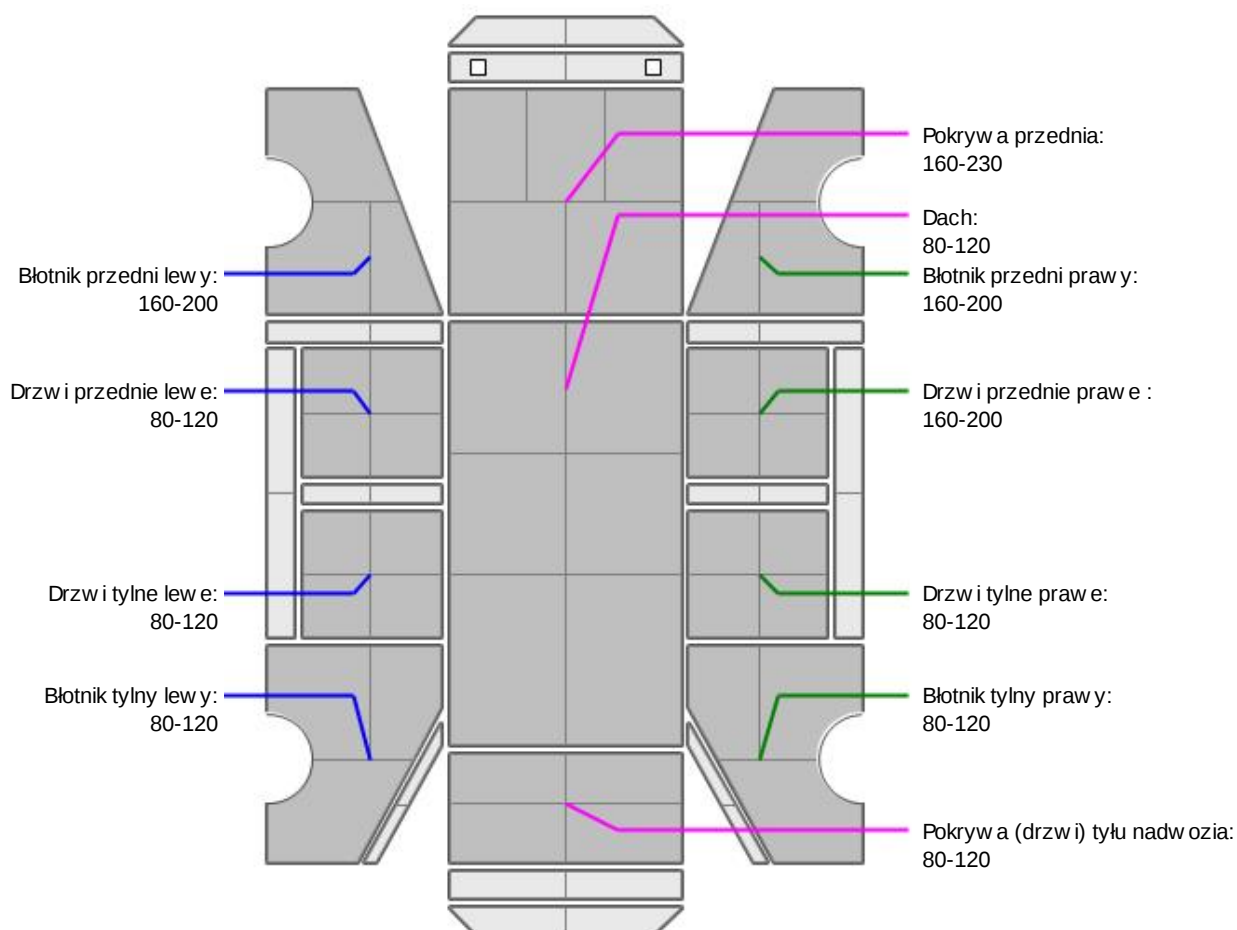
## NADWOZIE – Opis powłoki lakierowej

| L.p. | Nazwa elementu | L / P | Grubość powłoki [μm] | Opis |
| 1 | Pokrywa przednia | | 160-230 | |
| 2 | Dach | | 80-120 | |
| 3 | Błotnik przedni | L | 160-200 | |
| 4 | Drzwi przednie | L | 80-120 | |
| 5 | Drzwi tylne | L | 80-120 | |
| 6 | Błotnik tylny | L | 80-120 | |
| 7 | Błotnik przedni | P | 160-200 | |
| 8 | Drzwi przednie | P | 160-200 | |
| 9 | Drzwi tylne | P | 80-120 | |
| 10 | Błotnik tylny | P | 80-120 | |
| 11 | Pokrywa (drzwi) tyłu nadwozia | | 80-120 | |
