Nr zlecenia: 134/20/01/2026/CarArena STANDARD

## WYCENA WARTOŚCI

Zadanie: Ocena stanu technicznego i określenie wartości rynkowej pojazdu

| DANE IDENTYFIKACYJNE POJAZDU (*) | | Dane: [T] I-2026 | |
|---|---|---|---|
| Marka: | FORD | Nr rejestracyjny: | WY451XL |

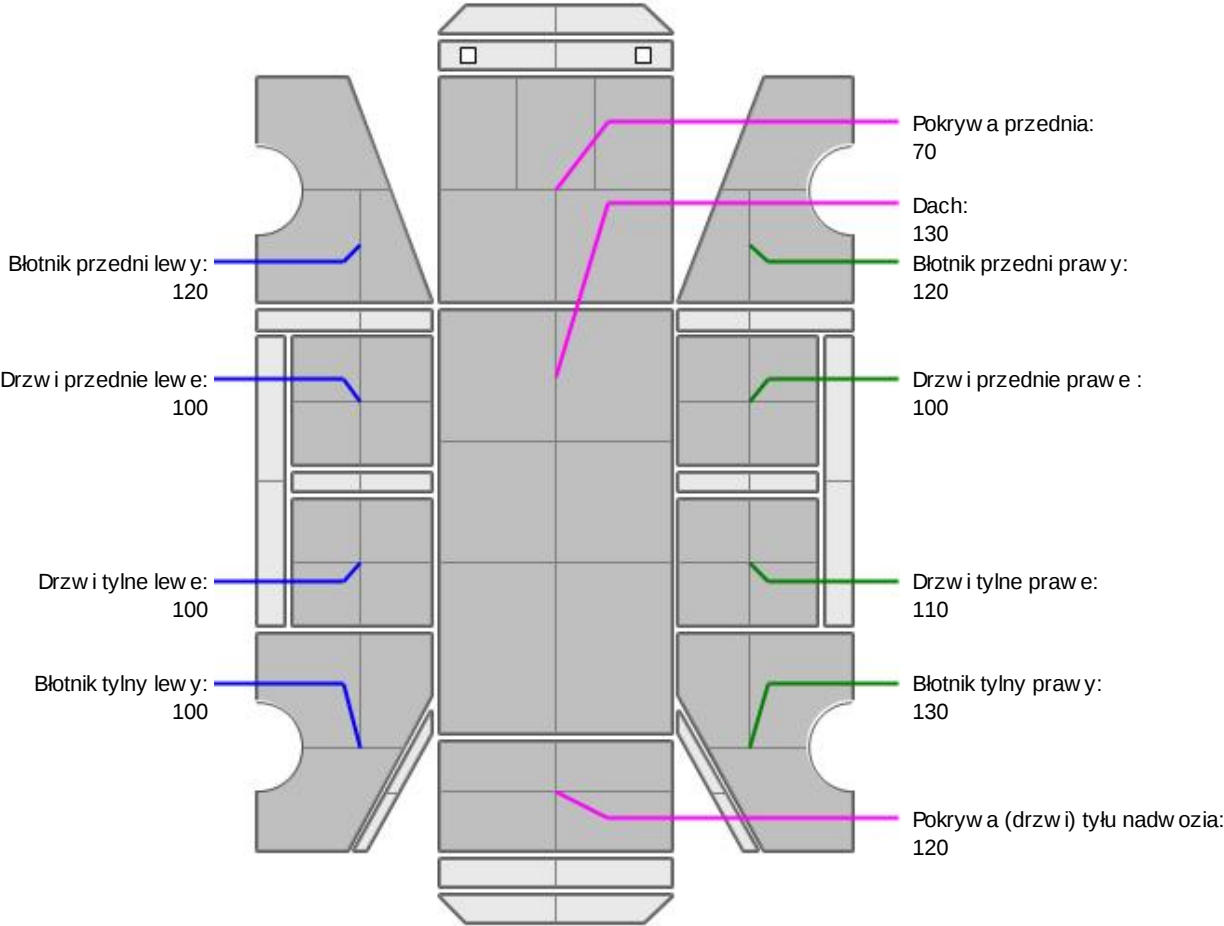
| L.p. | Nazwa elementu | L / P | Grubość powłoki [µm] | Opis |
| 1 | Pokrywa przednia | | 70 | |
| 2 | Dach | | 130 | |
| 3 | Błotnik przedni | L | 120 | |
| 4 | Drzwi przednie | L | 100 | |
| 5 | Drzwi tylne | L | 100 | |
| 6 | Błotnik tylny | L | 100 | |
| 7 | Błotnik przedni | P | 120 | |
| 8 | Drzwi przednie | P | 100 | |
| 9 | Drzwi tylne | P | 110 | |
| 10 | Błotnik tylny | P | 130 | |
| 11 | Pokrywa (drzwi) tyłu nadwozia | | 120 | |
