Nr zlecenia: 63/20/01/2026/CarArena STANDARD

## WYCENA WARTOŚCI

Zadanie: Ocena stanu technicznego i określenie wartości rynkowej pojazdu

| DANE IDENTYFIKACYJNE POJAZDU | | Dane: [O] I-2026 | |
|---|---|---|---|
| Marka: | <b>HYUNDAI</b> | Nr rejestracyjny: | <b>WY922XN</b> |

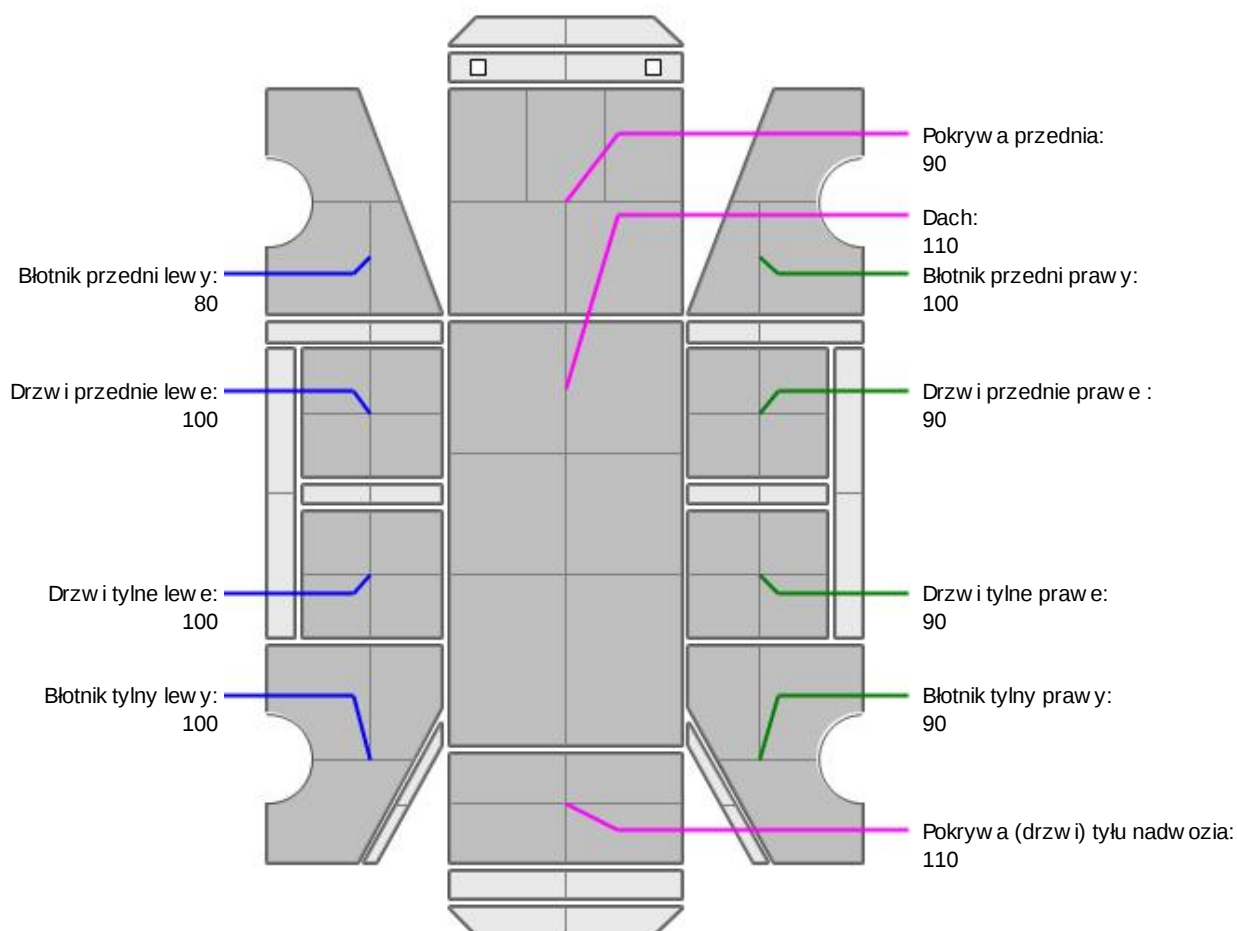
## NADWOZIE – Opis powłoki lakierowej

| L.p. | Nazwa elementu | L / P | Grubość powłoki<br>[ $\mu\text{m}$ ] | Opis |
| 1 | Pokrywa przednia | | 90 | |
| 2 | Dach | | 110 | |
| 3 | Błotnik przedni | L | 80 | |
| 4 | Drzwi przednie | L | 100 | |
| 5 | Drzwi tylne | L | 100 | |
| 6 | Błotnik tylny | L | 100 | |
| 7 | Błotnik przedni | P | 100 | |
| 8 | Drzwi przednie | P | 90 | |
| 9 | Drzwi tylne | P | 90 | |
| 10 | Błotnik tylny | P | 90 | |
| 11 | Pokrywa (drzwi) tyłu nadwozia | | 110 | |

Podane przedziały grubości powłoki lakierowej poszczególnych elementów dotyczą wyłącznie punktów pomiarowych, tj. trzech wybranych miejsc na danym elemencie nadwozia. Nie oznacza to, że w pozostałych obszarach danego elementu grubość powłoki jest jednakowa ani że nie może wykroczyć poza wskazane zakresy. Pomiary wykonano urządzeniem będącym w posiadaniu rzeczoznawcy. Pomiar wykonany innym przyrządem może się różnić.
