Nr zlecenia: 44/15/01/2026/CarArena STANDARD

## WYCENA WARTOŚCI

Zadanie: Ocena stanu technicznego i określenie wartości rynkowej pojazdu

| DANE IDENTYFIKACYJNE POJAZDU | | Dane: [O] I-2026 | |
|---|---|---|---|
| Model pojazdu: | Citigo MR`12 E6 | Nr Info-Ekspert: | 034-03590 |

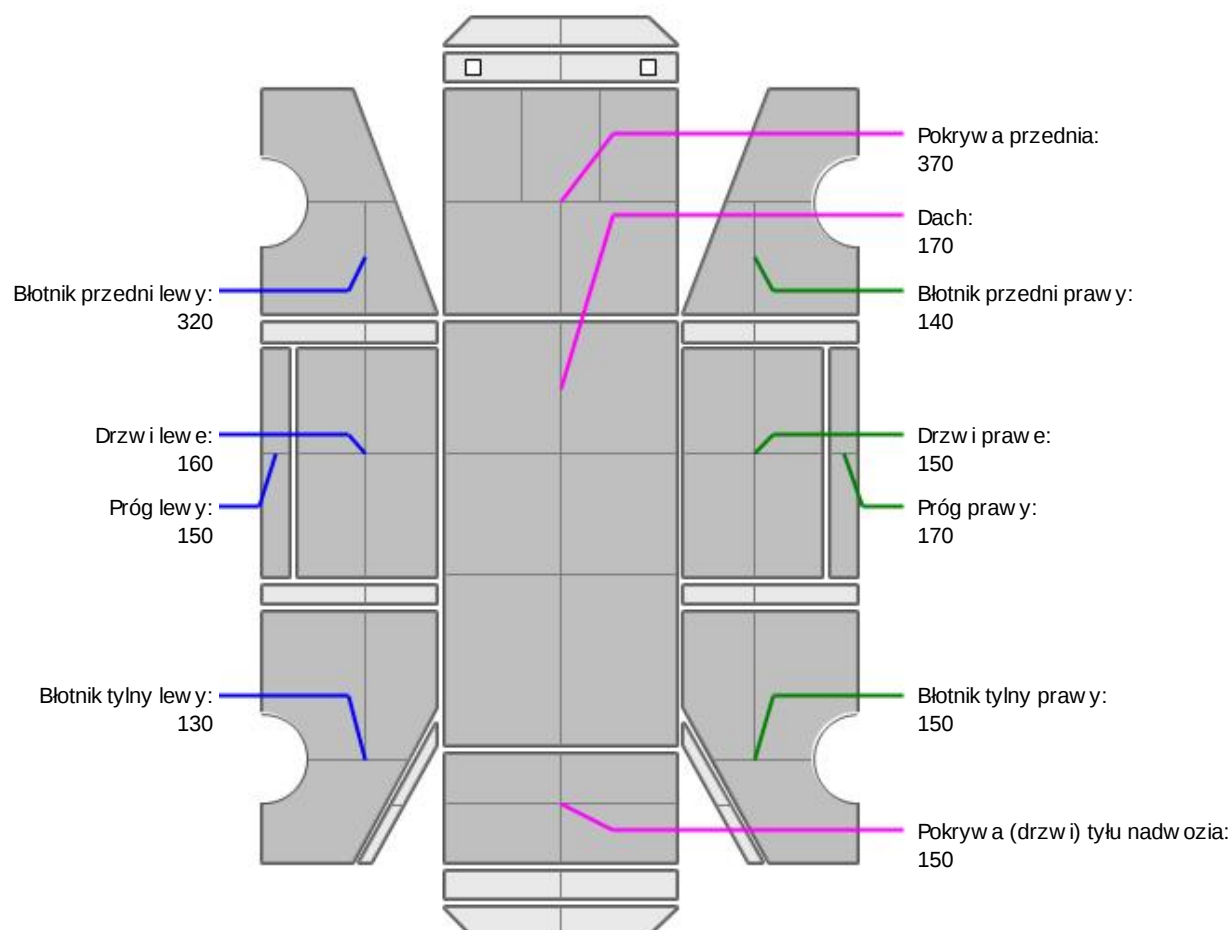
**NADWOZIE – Opis powłoki lakierowej**

| L.p. | Nazwa elementu | L / P | Grubość powłoki [μm] | Opis |
| 1 | Pokrywa przednia | | 370 | |
| 2 | Dach | | 170 | |
| 3 | Błotnik przedni | L | 320 | |
| 4 | Próg | L | 150 | |
| 5 | Drzwi | L | 160 | |
| 6 | Błotnik tylny | L | 130 | |
| 7 | Błotnik przedni | P | 140 | |
| 8 | Próg | P | 170 | |
| 9 | Drzwi | P | 150 | |
| 10 | Błotnik tylny | P | 150 | |
| 11 | Pokrywa (drzwi) tyłu nadwozia | | 150 | |

Podane przedziały grubości powłoki lakierowej, dotyczą punktów pomiarowych. Nie mogą być traktowane jako gwarancja, że grubość powłoki lakierowej w innych punktach nie wykracza poza te przedziały. Pomiar powłoki lakierowej został wykonany urządzeniem będącym w posiadaniu rzeczoznawcy. Pomiar wykonany innym przyrządem może się różnić.
