## Raport z oględzin pojazdu

| Numer raportu | 217343/12/25-11401 | Data raportu | 04-12-2025 |

| Numer identyfikacyjny (VIN) | VSSZZZ5FZJ6556811 |
| Marka, model | SEAT Ateca 16-20 |

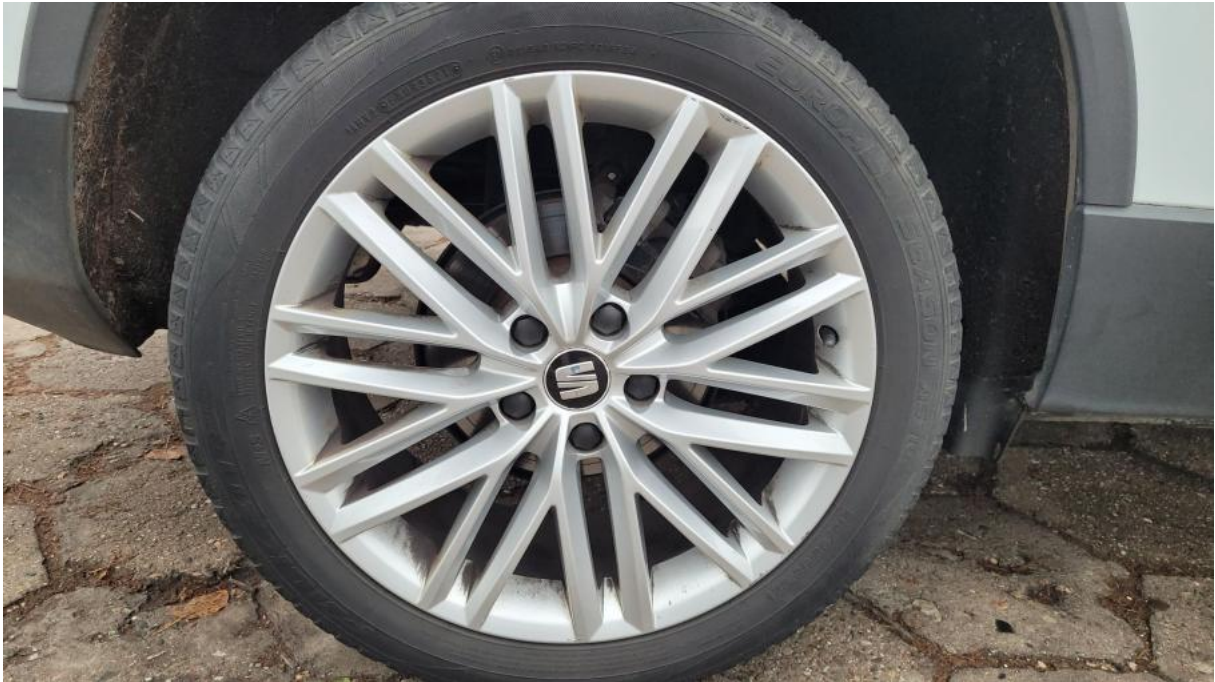
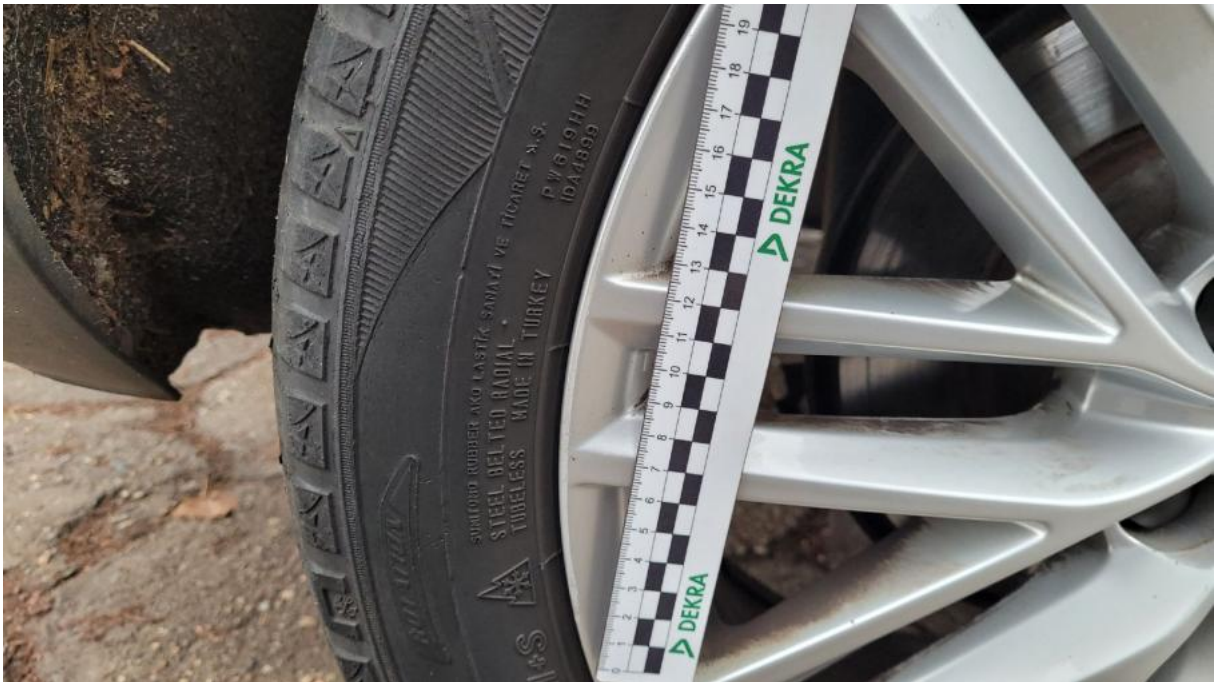
**Fot. 39**

| Poz. | Nazwa pozycji | Opis uszkodzeń | Kwalifik. | Naprawa [rbg] |
|---|---|---|---|---|
| 2 | Tarcza koła aluminiowa tył R | rysa/odprysk, ubytki materiału | NA | 2 |

Felga aluminiowa tylna P - zdjęcie poglądowe 1

Felga aluminiowa tylna P - zdjęcie poglądowe 2

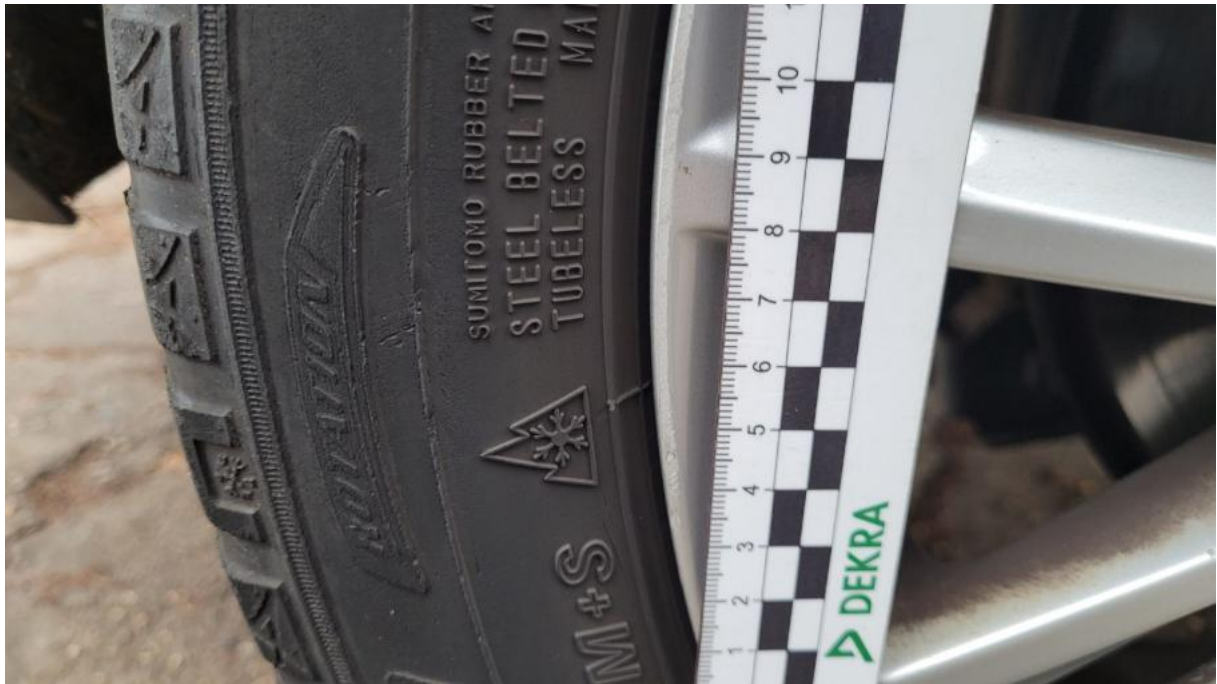
**Fot. 41**

Felga aluminiowa tylna P - Rysa/odprysk 1

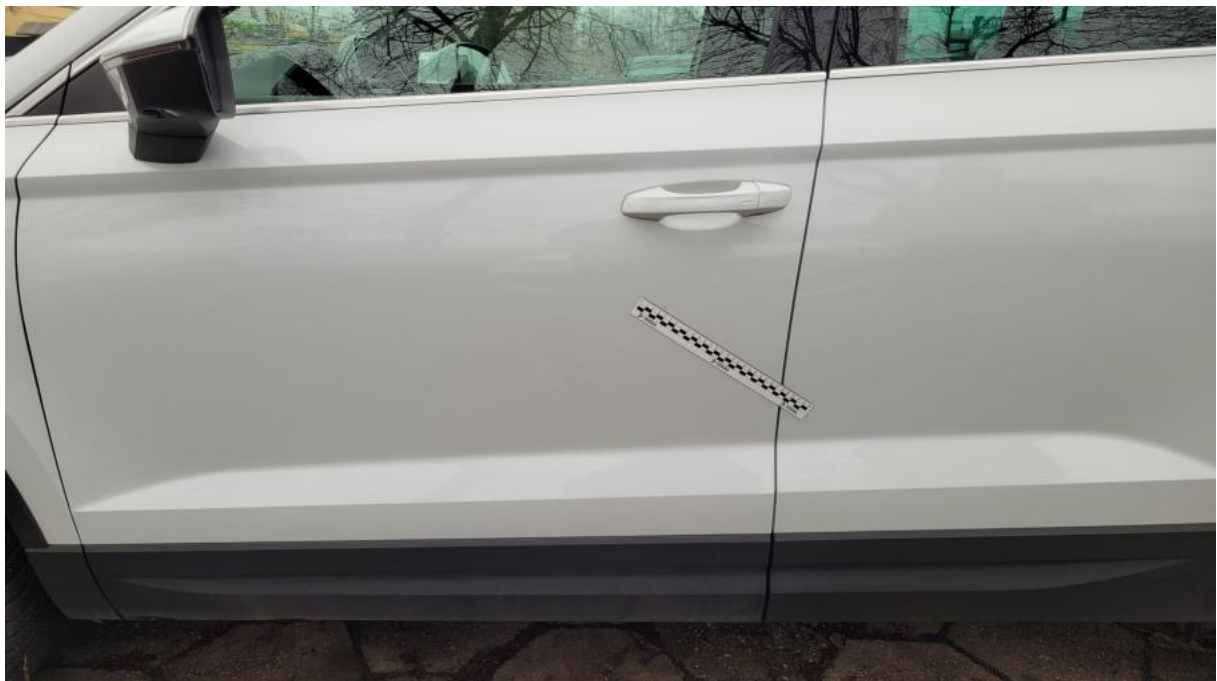
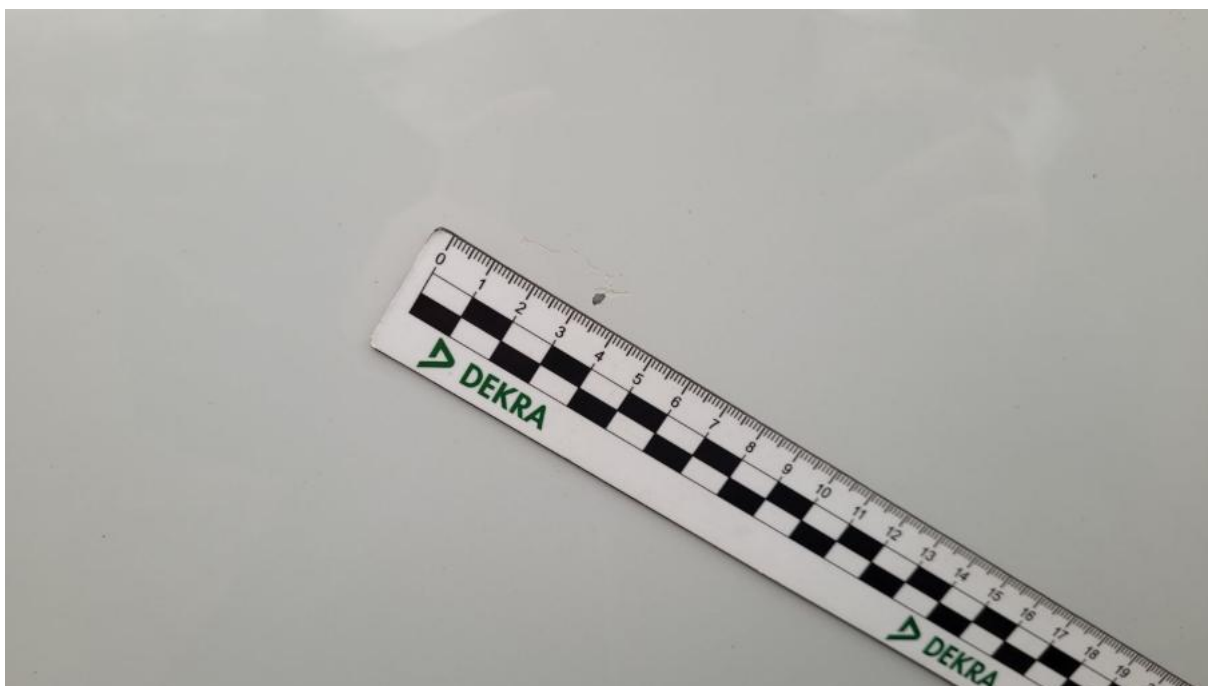
**Fot. 42**

| Poz. | Nazwa pozycji | Opis uszkodzeń | Kwalifik. | Naprawa [rbg] |
|---|---|---|---|---|
| 1 | Drzwi przednie (nieuzbrojone) L | rysa/odprysk, ślady korozji | NA | 0.5 |

Drzwi przed L - zdjęcie pogładowe 1

Drzwi przed L - zdjęcie poglądowe 2

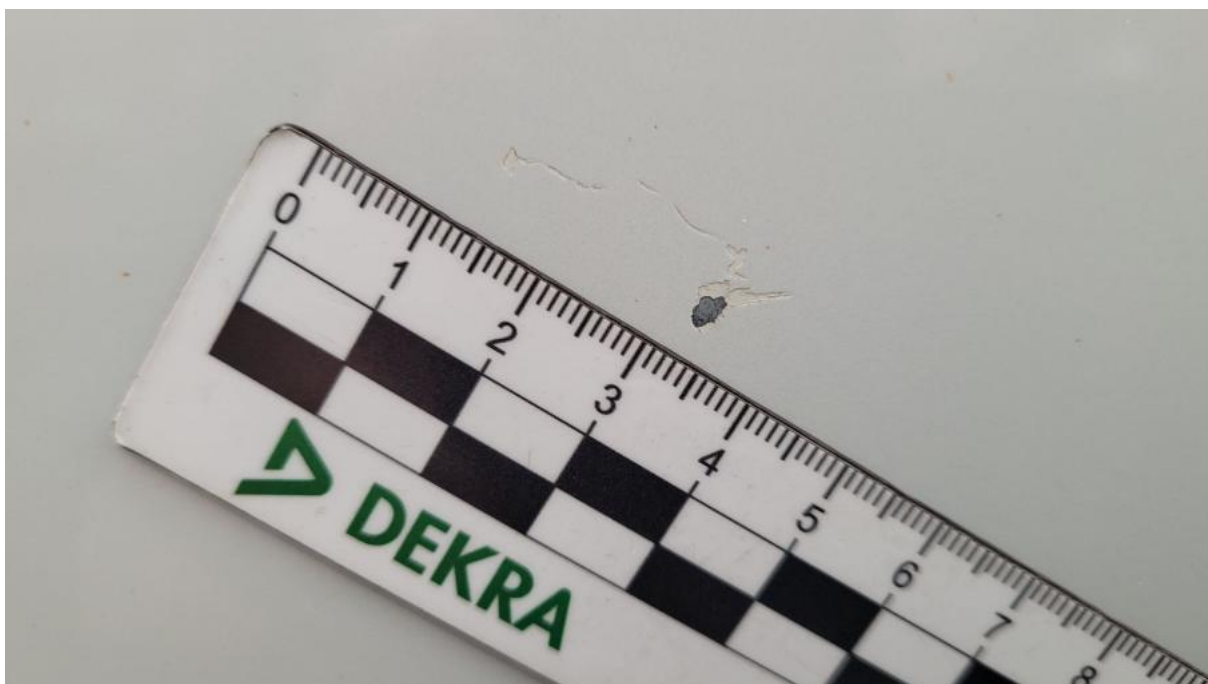
**Fot. 44**

Drzwi przed L - Rysa/odprysk 1

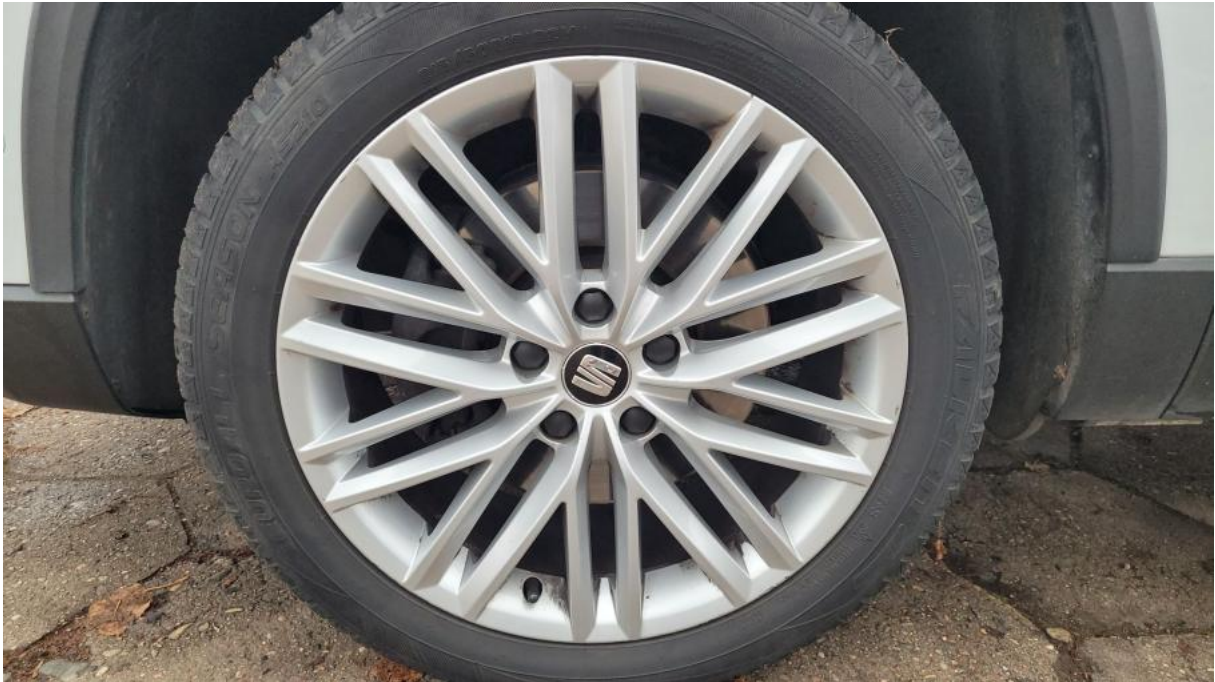
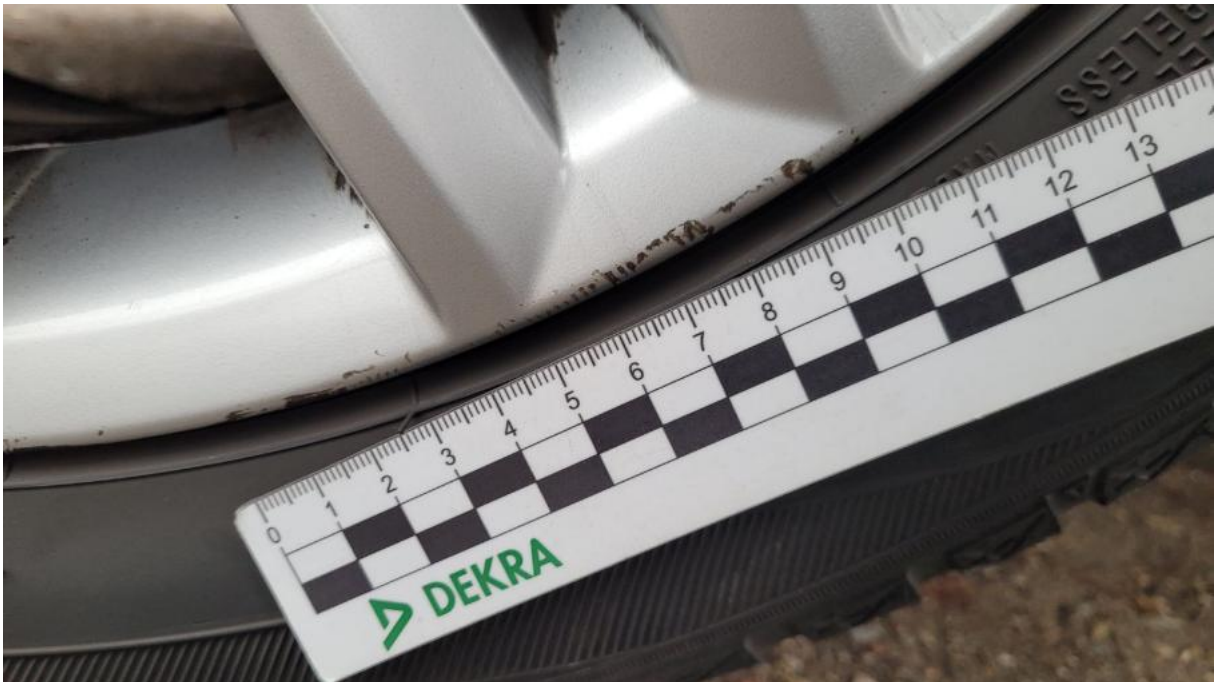
**Fot. 45**

| Poz. | Nazwa pozycji | Opis uszkodzeń | Kwalifik. | Naprawa [rbg] |
|---|---|---|---|---|
| 3 | Tarcza koła aluminiowa przód L | rysa/odprysk | | |

Felga Aluminiowa przednia L - zdjęcie pogładowe 1

Felga Aluminiowa przednia L - zdjęcie pogładowe 2

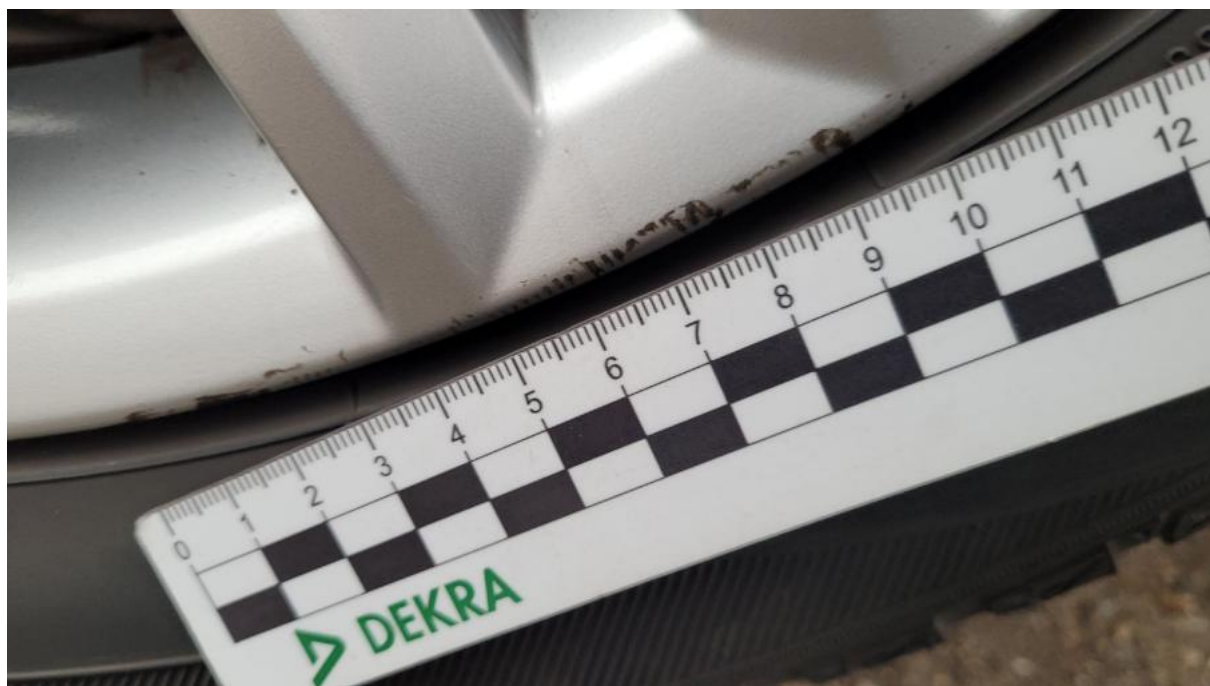
**Fot. 47**

Felga Aluminiowa przednia L - Rysa/odprysk 1
