## Raport z oględzin pojazdu

| Numer raportu | 382570/12/24-9570 | Data raportu | 04-12-2024 |

| Numer identyfikacyjny (VIN) | <b>ZARPAHBN0M7D29631</b> |
| Marka, model | ALFA ROMEO Stelvio 17-22 |

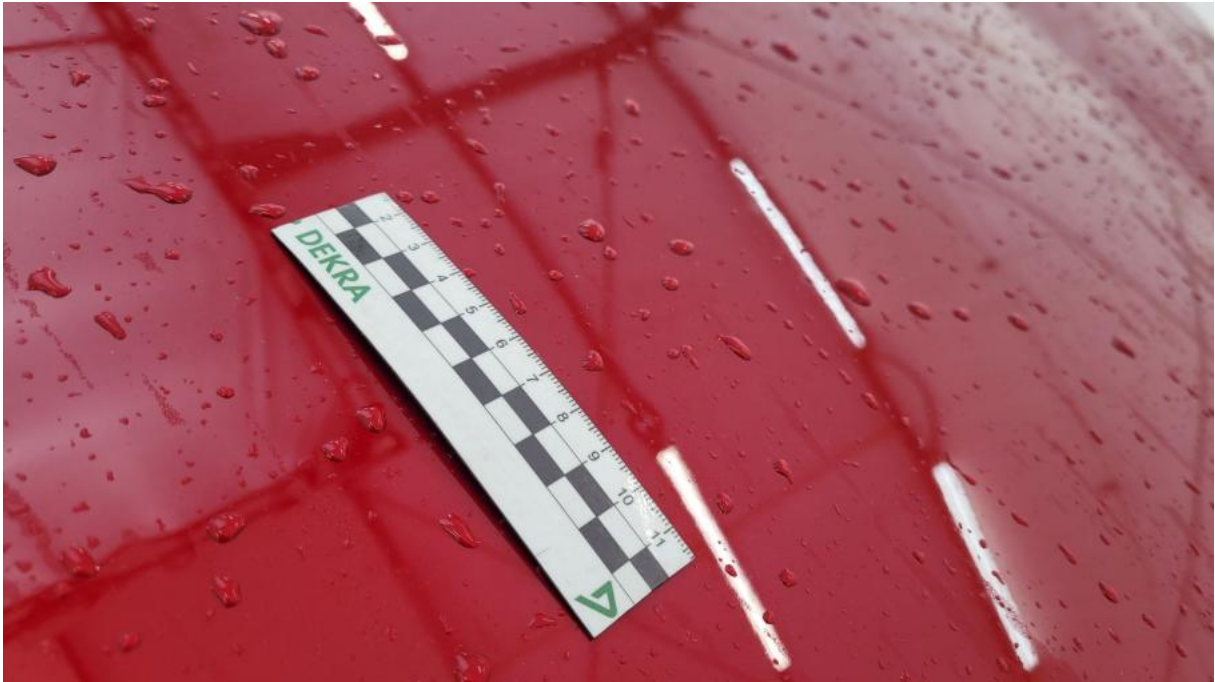
**Fot. 33**

| Poz. | Nazwa pozycji | Opis uszkodzeń | Kwalifik. | Naprawa [rbg] |
|---|---|---|---|---|
| 5 | Pokrywa przednia | wgniecenie/odkształcenie | | |

Pokrywa komory silnika - Wgniecenie/odkształcenie 1

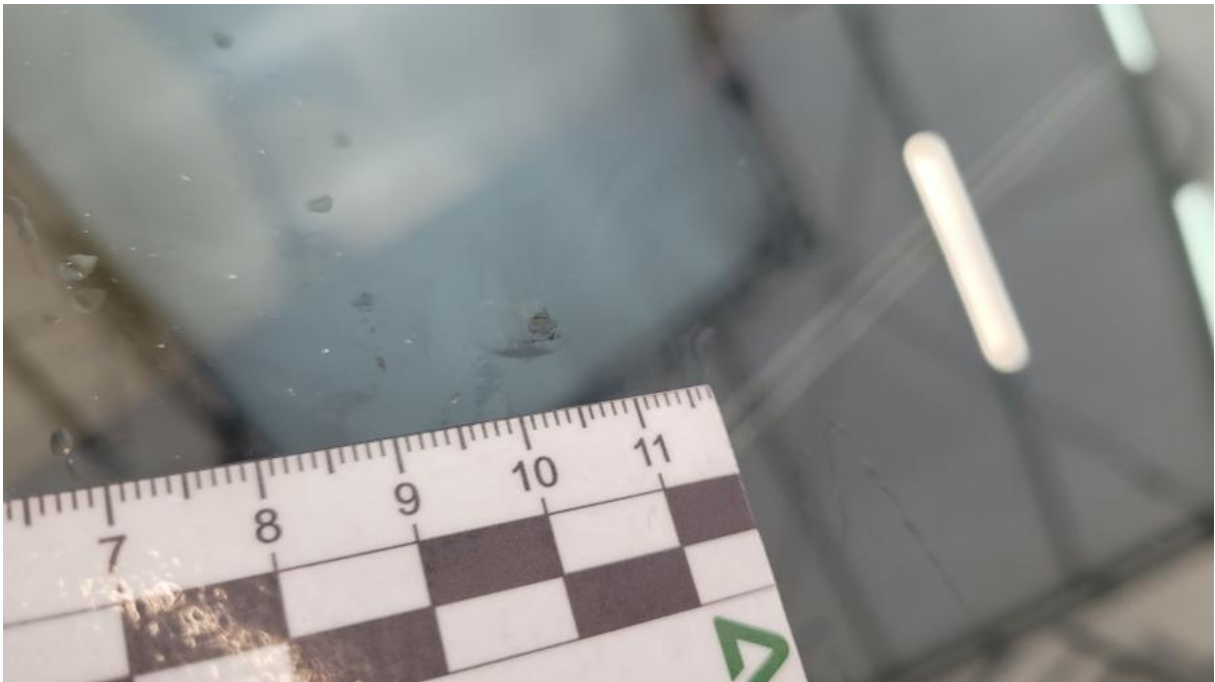
**Fot. 34**

| Poz. | Nazwa pozycji | Opis uszkodzeń | Kwalifik. | Naprawa [rbg] |
|---|---|---|---|---|
| 2 | Szyba przednia barwiona | pęknięcie/rozerwanie | WY | 2.4 |

Szyba czołowa - Pęknięcie/rozerwanie 1

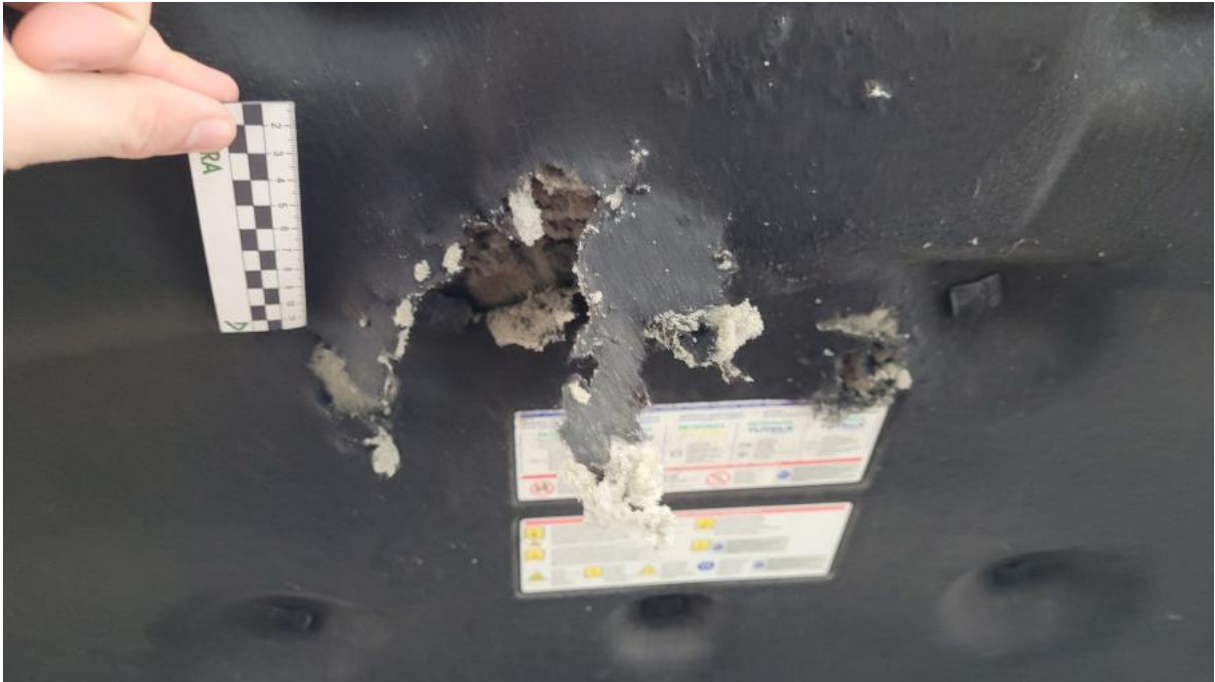
**Fot. 35**

| Poz. | Nazwa pozycji | Opis uszkodzeń | Kwalifik. | Naprawa [rbg] |
|---|---|---|---|---|
| 1 | Wykładzina tłumiąca pokrywy przedniej | pęknięcie/rozerwanie | WY | 0.1 |

Wykładzina pokrywy komory silnika - Pęknięcie/rozerwanie 1

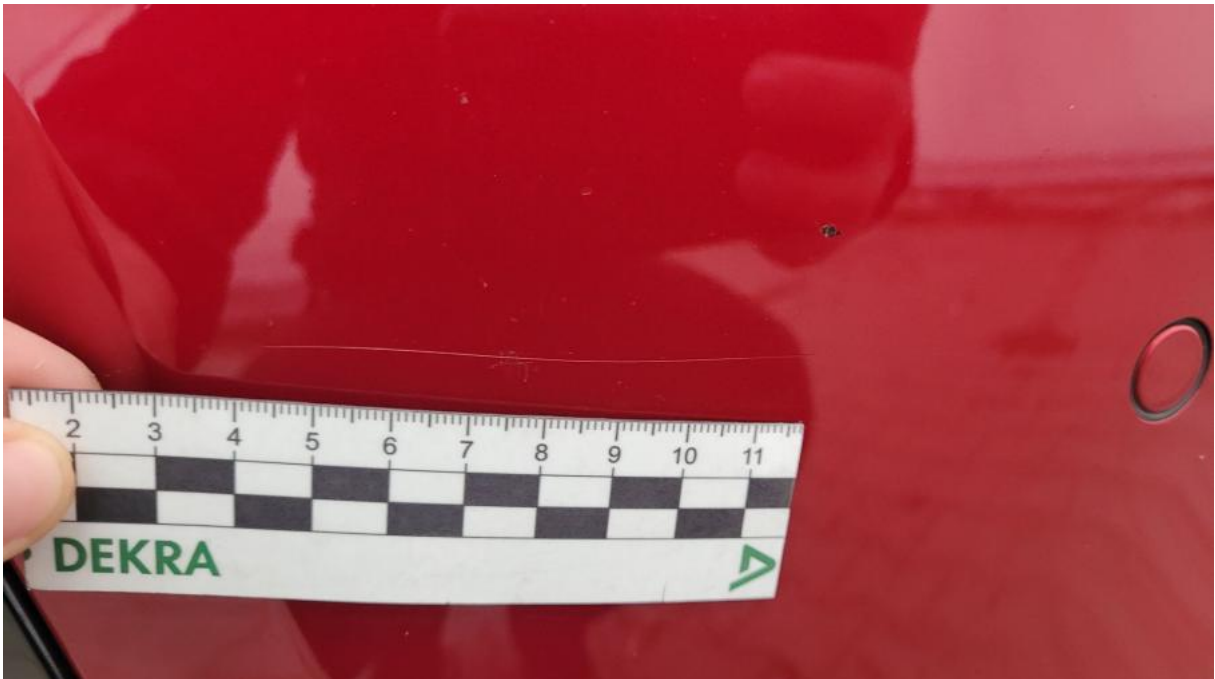
**Fot. 36**

| Poz. | Nazwa pozycji | Opis uszkodzeń | Kwalifik. | Naprawa [rbg] |
|---|---|---|---|---|
| 4 | Okladzina zderzaka przedniego | rysa/odprysk | | |

Zderzak - Rysa/odprysk 1

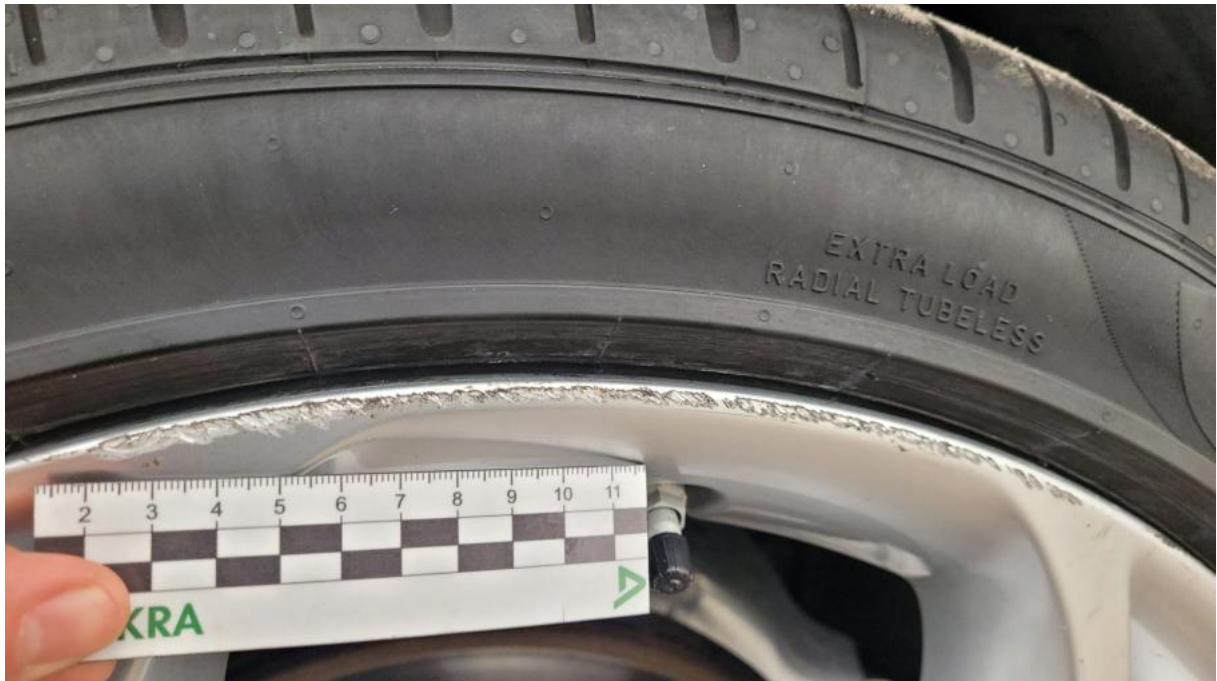
**Fot. 37**

| Poz. | Nazwa pozycji | Opis uszkodzeń | Kwalifik. | Naprawa [rbg] |
|---|---|---|---|---|
| 3 | Tarcza koła aluminiowa przód R | zarysowanie | WY | 0.5 |

Felga aluminiowa przednia P - Rysa/odprysk 1

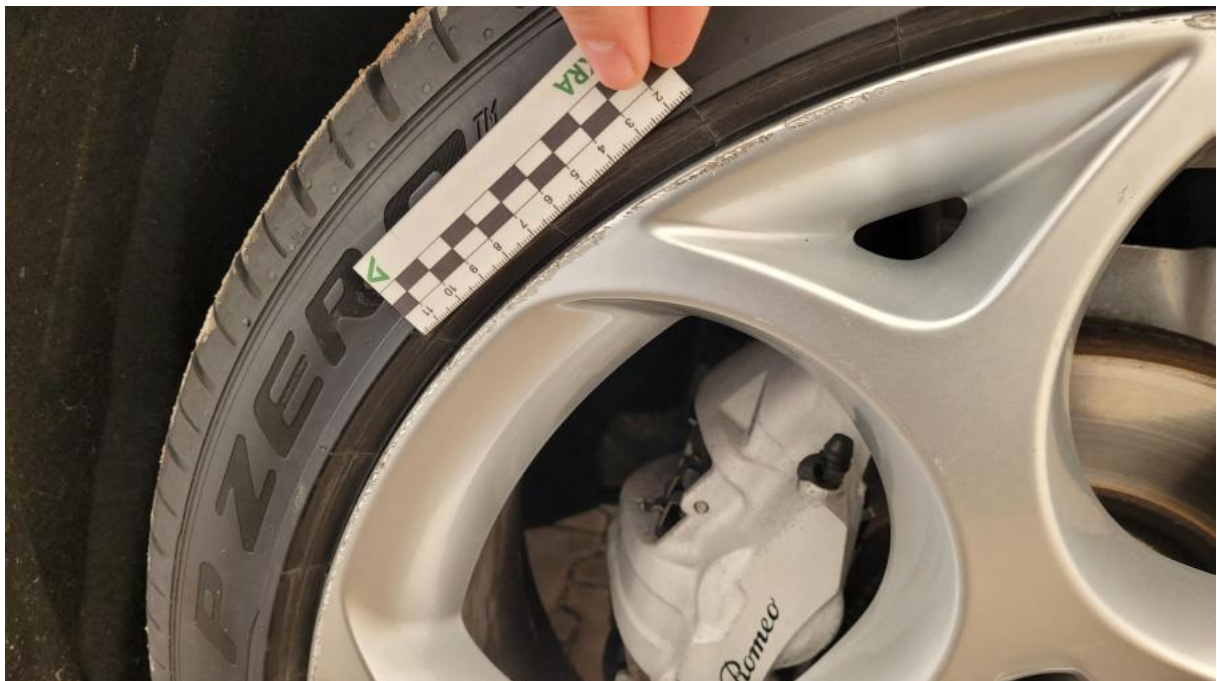
**Fot. 38**

Felga aluminiowa przednia P - Rysa/odprysk 2

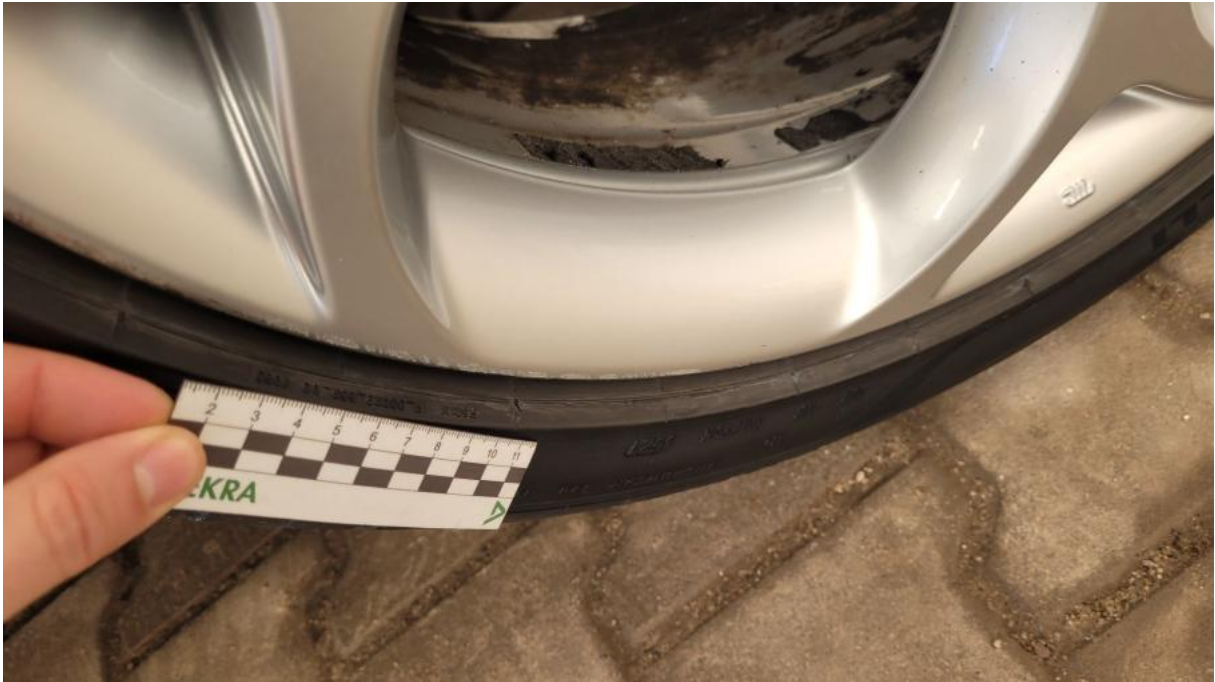
**Fot. 39**

Felga aluminiowa przednia P() - Rysa/odprysk 3

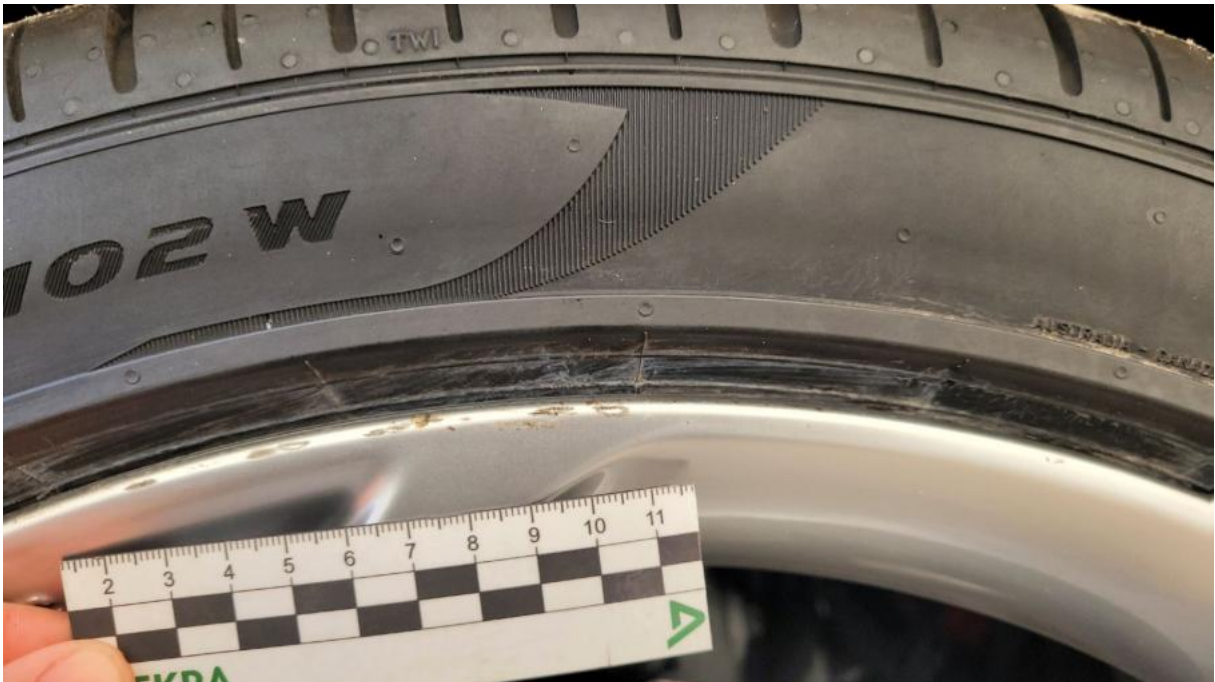
**Fot. 40**

| Poz. | Nazwa pozycji | Opis uszkodzeń | Kwalifik. | Naprawa [rbg] |
|---|---|---|---|---|
| 7 | Tarcza koła aluminiowa tył R | rysa/odprysk | | |

Felga aluminiowa tylna P - Rysa/odprysk 1

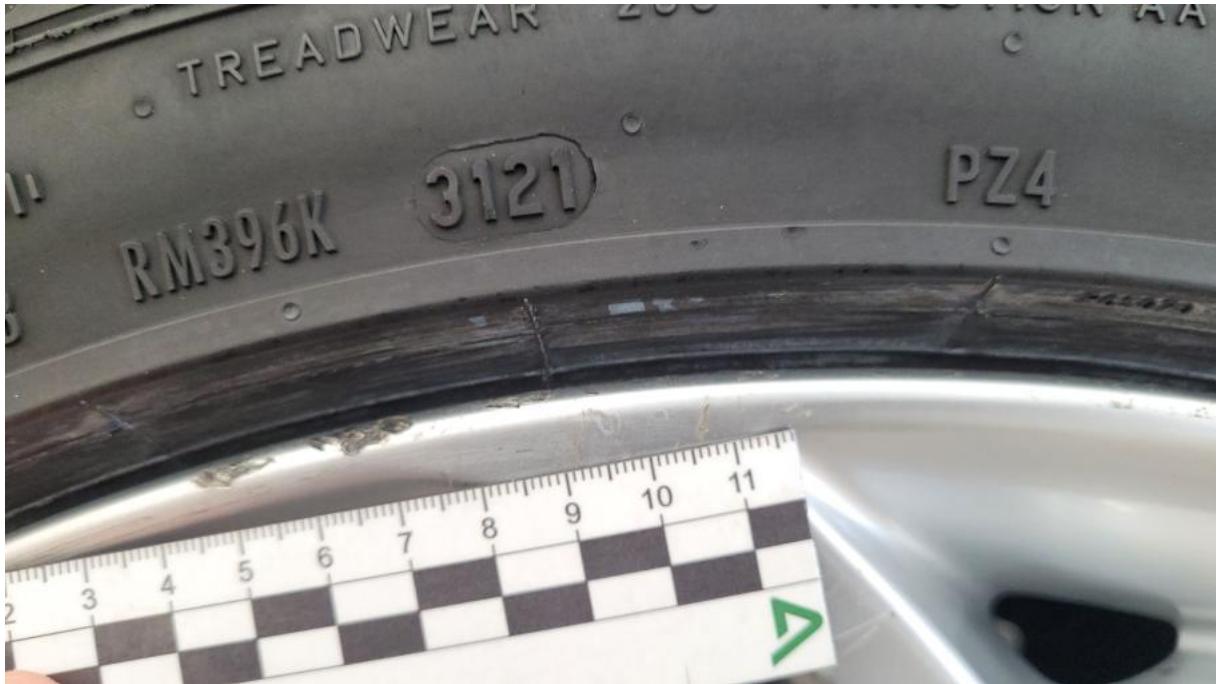
**Fot. 41**

| Poz. | Nazwa pozycji | Opis uszkodzeń | Kwalifik. | Naprawa [rbg] |
|---|---|---|---|---|
| 6 | Tarcza koła aluminiowa przód L | rysa/odprysk | | |

Felga Aluminiowa przednia L - Rysa/odprysk 1

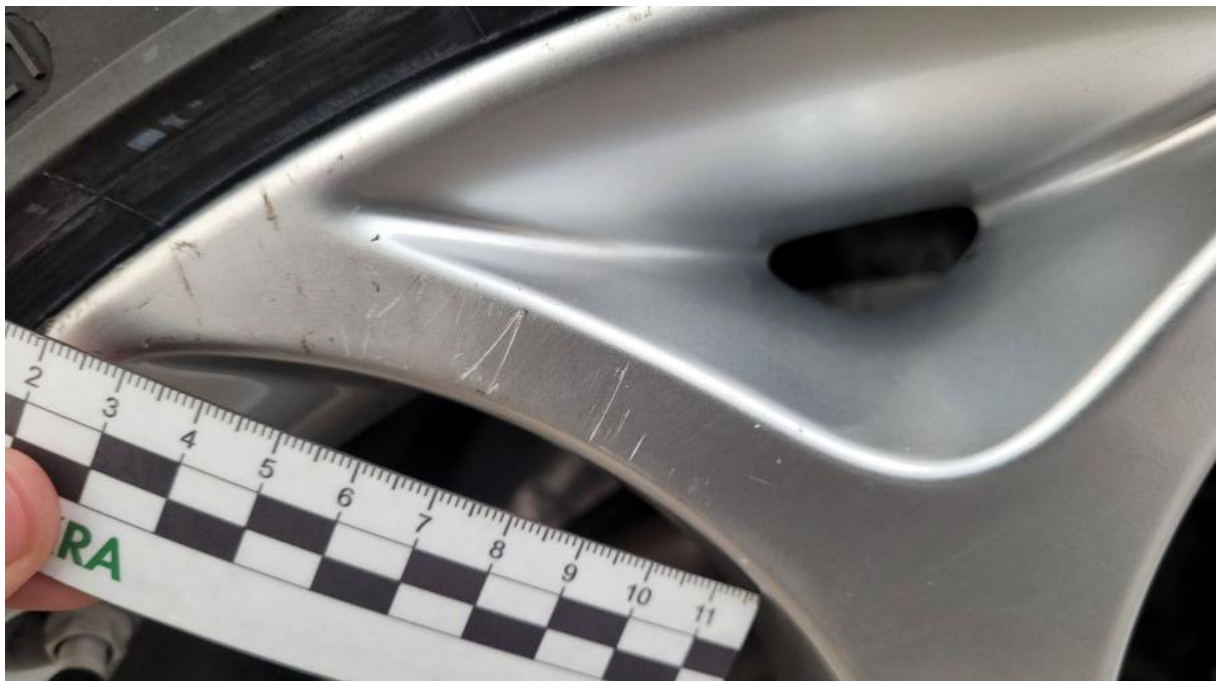
**Fot. 42**

Felga Aluminiowa przednia L - Rysa/odprysk 2

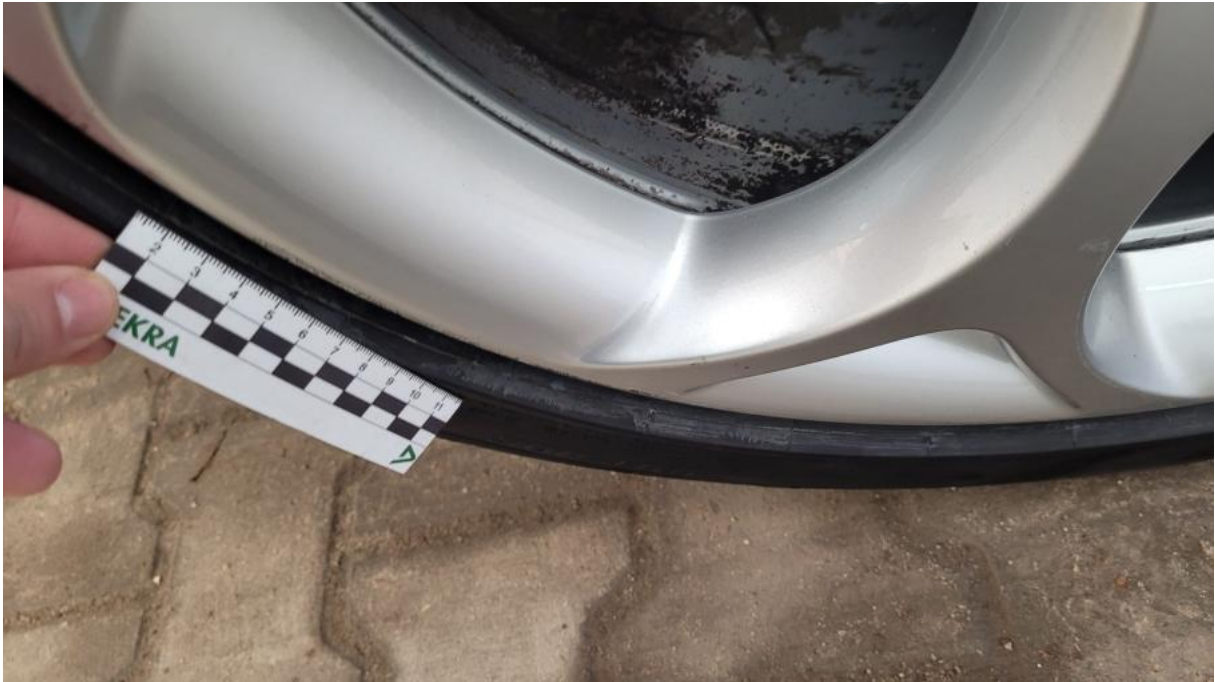
**Fot. 43**

Felga Aluminiowa przednia L() - Rysa/odprysk 3
