## Raport z oględzin pojazdu

| Numer raportu | 215052/5/25-11401 | Data raportu | 14-05-2025 |

| Marka, model | OPEL Insignia B Grand Sport ... |
| Typ, wersja | Insignia 2.0 CDTI Enjoy S&S |

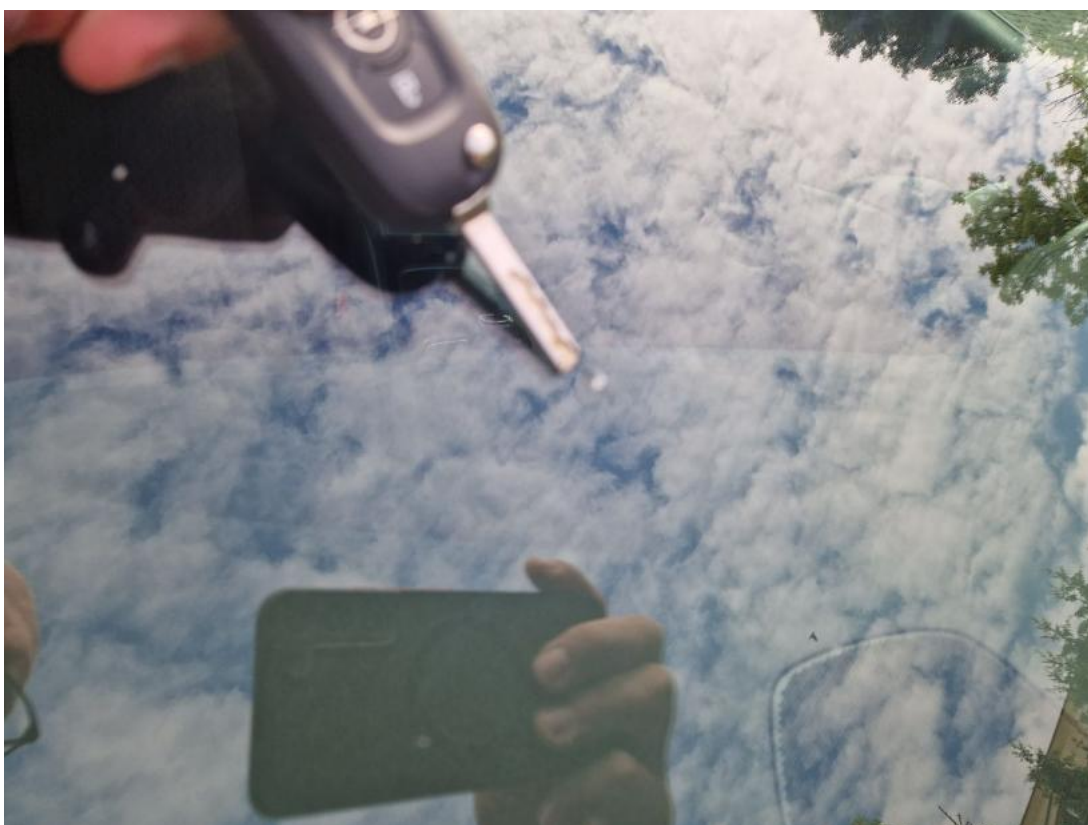
**Fot. 40**

| Poz. | Nazwa pozycji | Opis uszkodzeń | Kwalifik. | Naprawa [rbg] |
|---|---|---|---|---|
| 1 | Szyba przednia barwiona | pęknięcie | WY | 1.5 |

Szyba czołowa - Rysa/odprysk 1

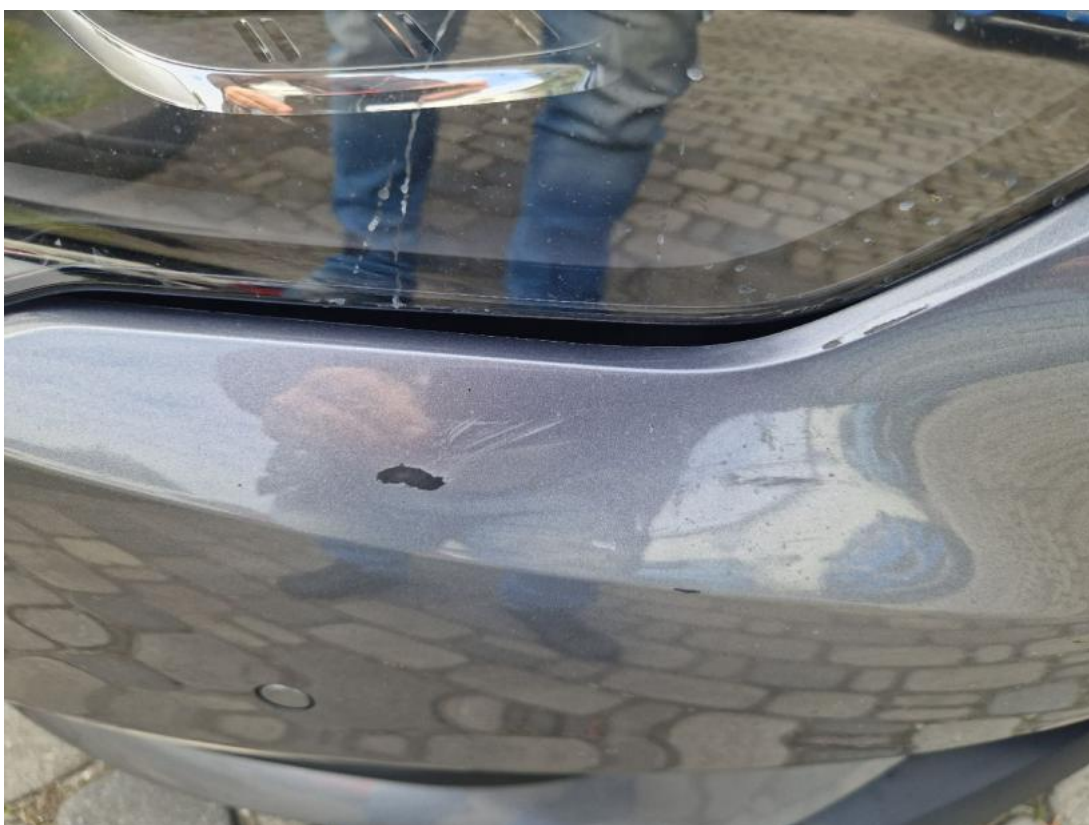
**Fot. 42**

| Poz. | Nazwa pozycji | Opis uszkodzeń | Kwalifik. | Naprawa [rbg] |
|---|---|---|---|---|
| 3 | Okładzina zderzaka przedniego | rysa/odprysk | NA | 1 |

Zderzak - Rysa/odprysk 1

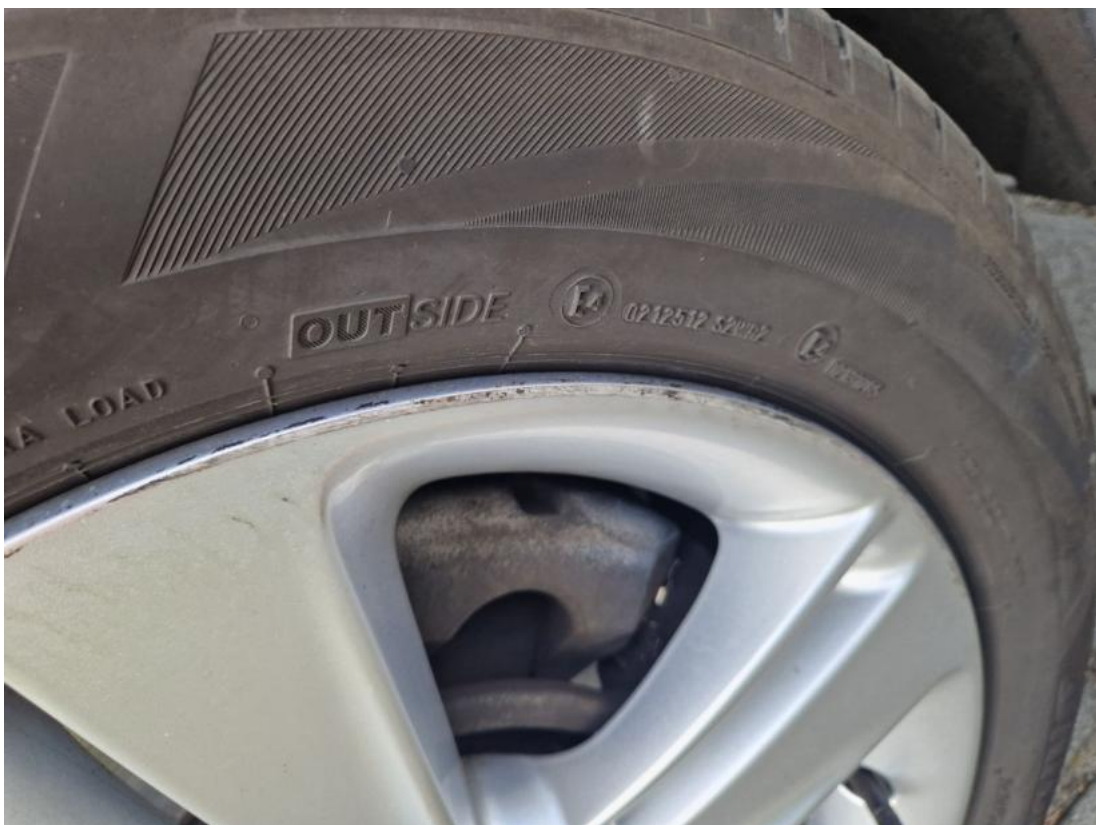
**Fot. 44**

| 10 | Tarcza koła aluminiowa przód R | rysa/odprysk | | |

Felga aluminiowa przednia P - Inne 1

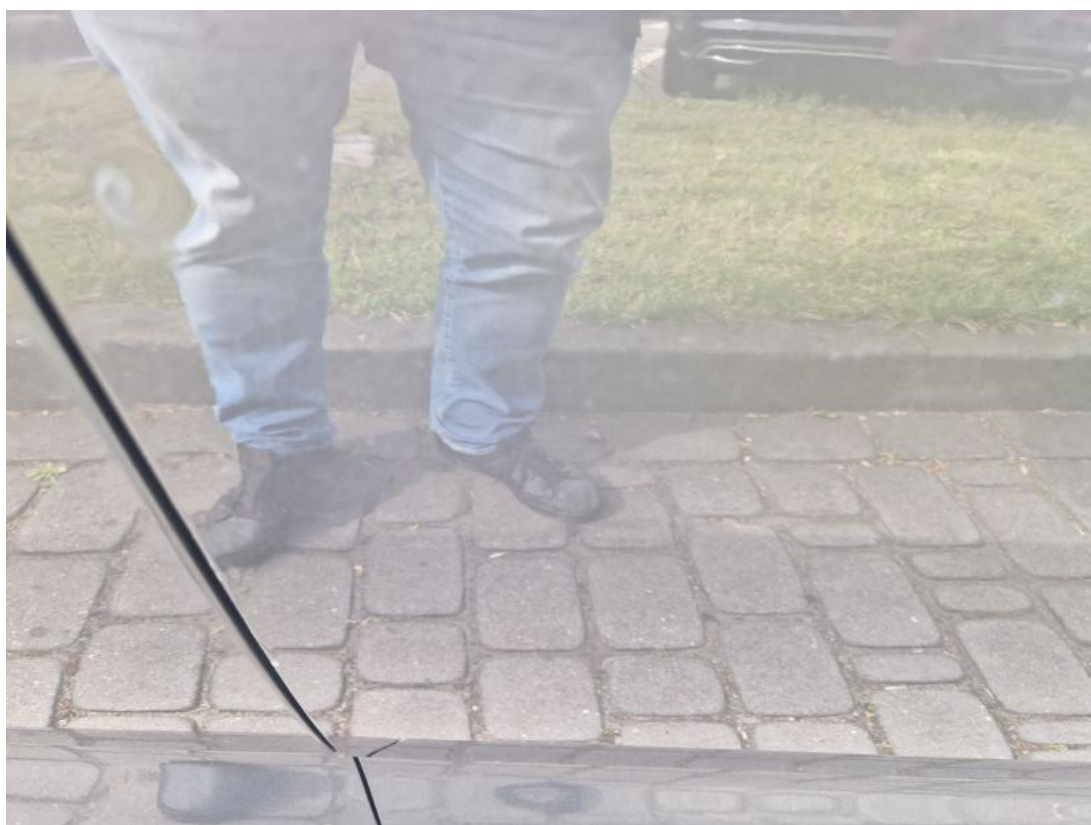
**Fot. 46**

| 7 | Drzwi przednie (nieuzbrojone) R | wgniecenie/odkształcenie | | |

Drzwi przednie P - Wgniecenie/odkształcenie 1

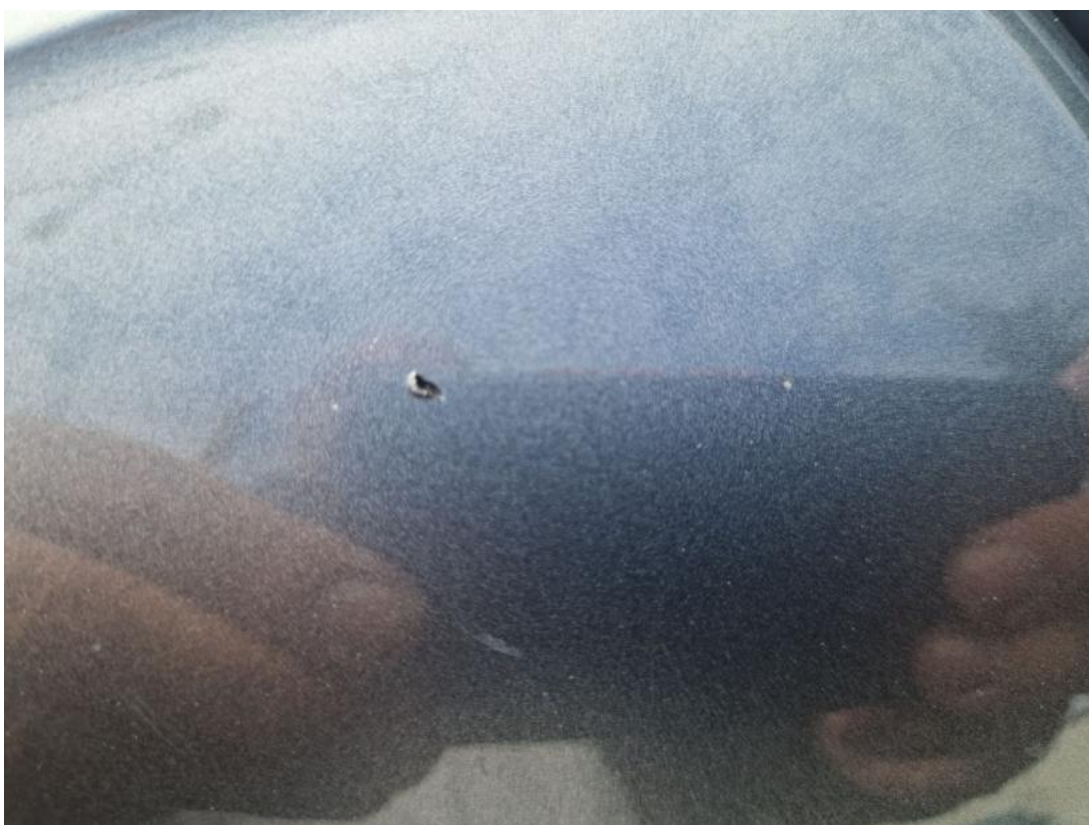
**Fot. 48**

| 8 | Osłona lusterka zewnętrznego R | rysa/odprysk | | |

Lusterko zew P - Rysa/odprysk 1

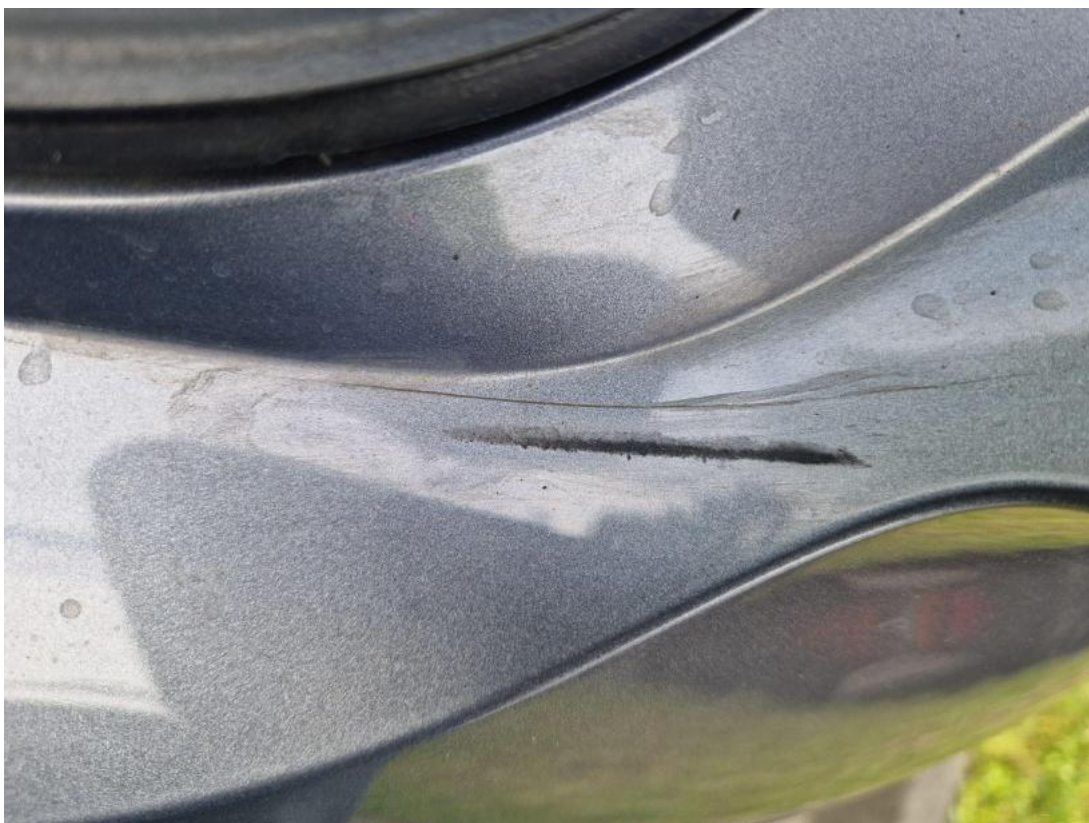
**Fot. 53**

| Poz. | Nazwa pozycji | Opis uszkodzeń | Kwalifik. | Naprawa [rbg] |
|---|---|---|---|---|
| 4 | Okładzina zderzaka tylnego | rysa/odprysk | NA | 0.8 |

Zderzak tylny - Rysa/odprysk 1

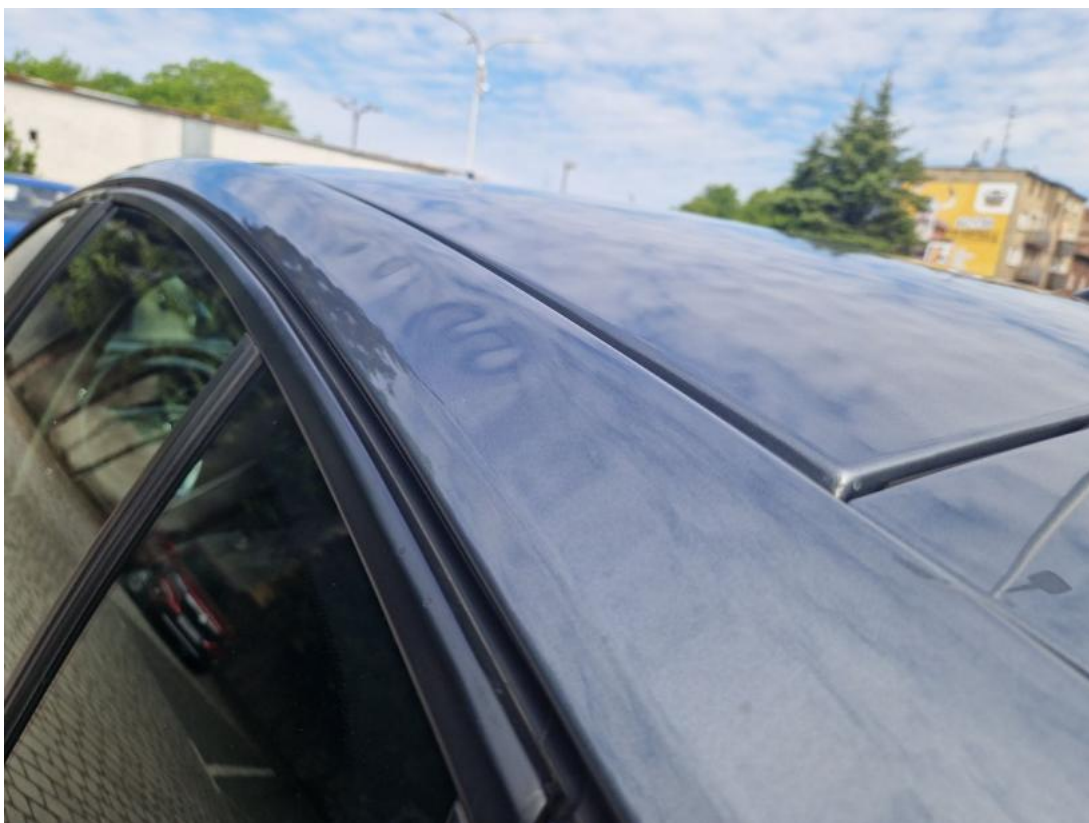
**Fot. 55**

| 6 | Rama dachu L | wgniecenie/odkształcenie | NA | 1 |

Rama dachu L - Wgniecenie/odkształcenie 1

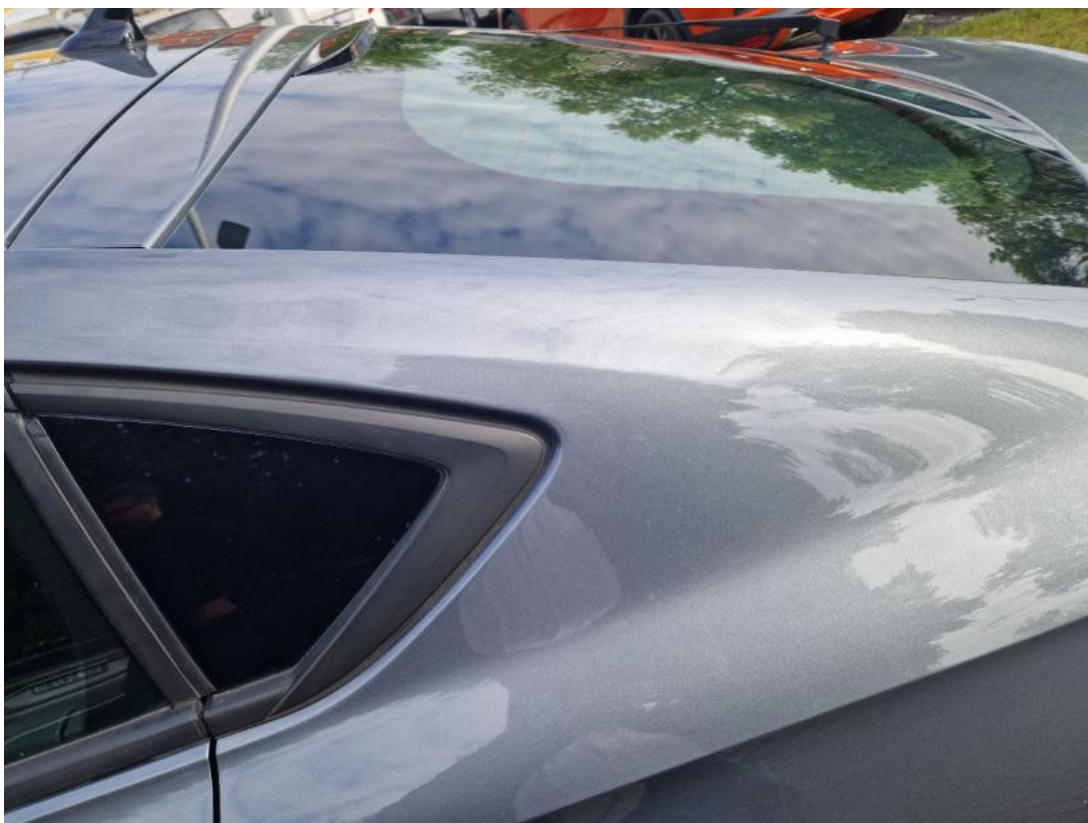
**Fot. 57**

| 9 | Błotnik tylny L | wgniecenie/odkształcenie | | |

Błotnik tylny L / Ściana boczna L - Wgniecenie/odkształcenie 1
