Nr zlecenia: 69/09/01/2026/CarArena STANDARD

## WYCENA WARTOŚCI

Zadanie: Ocena stanu technicznego i określenie wartości rynkowej pojazdu

| DANE IDENTYFIKACYJNE POJAZDU | | Dane: [O] I-2026 | |
|---|---|---|---|
| Model pojazdu: | Fabia III 1.0 TSI MR`19 E6d | Nr Info-Ekspert: | 034-04073 |

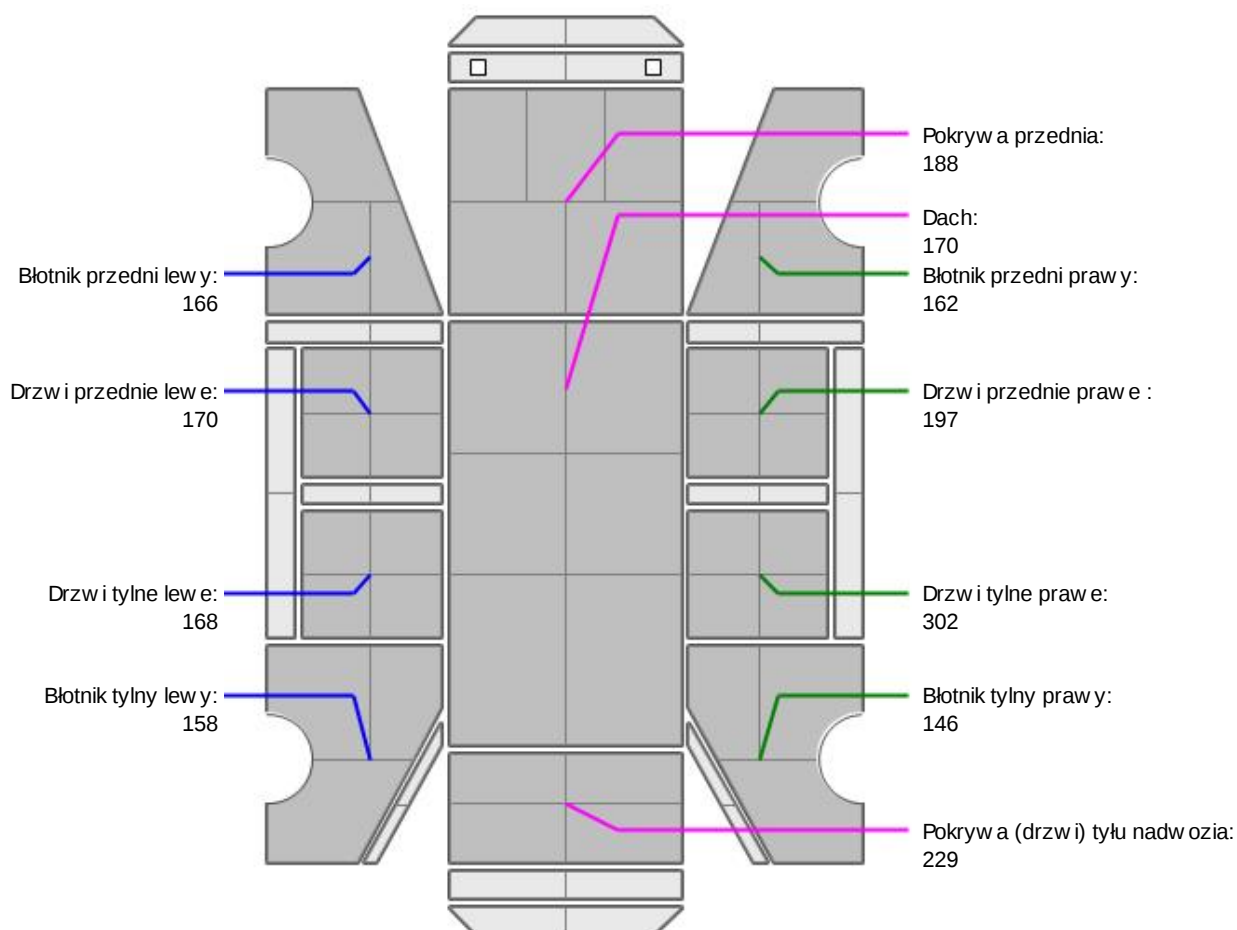
## NADWOZIE – Opis powłoki lakierowej

| L.p. | Nazwa elementu | L / P | Grubość powłoki [μm] | Opis |
| 1 | Pokrywa przednia | | 188 | |
| 2 | Dach | | 170 | |
| 3 | Błotnik przedni | L | 166 | |
| 4 | Drzwi przednie | L | 170 | |
| 5 | Drzwi tylne | L | 168 | |
| 6 | Błotnik tylny | L | 158 | |
| 7 | Błotnik przedni | P | 162 | |
| 8 | Drzwi przednie | P | 197 | |
| 9 | Drzwi tylne | P | 302 | |
| 10 | Błotnik tylny | P | 146 | |
| 11 | Pokrywa (drzwi) tyłu nadwozia | | 229 | |

Podane przedziały grubości powłoki lakierowej poszczególnych elementów dotyczą wyłącznie punktów pomiarowych, tj. trzech wybranych miejsc na danym elemencie nadwozia. Nie oznacza to, że w pozostałych obszarach danego elementu grubość powłoki jest jednakowa ani że nie może wykroczyć poza wskazane zakresy. Pomiary wykonano urządzeniem będącym w posiadaniu rzeczoznawcy. Pomiar wykonany innym przyrządem może się różnić.
