Nr zlecenia: 52/13/01/2026/CarArena STANDARD

## Wycena wartości

Zadanie: Ocena stanu technicznego i określenie wartości rynkowej pojazdu

| DANE IDENTYFIKACYJNE POJAZDU | | Dane: [D] I-2026 | |
|---|---|---|---|
| Marka: | FIAT | Nr rejestracyjny: | NO5038T |

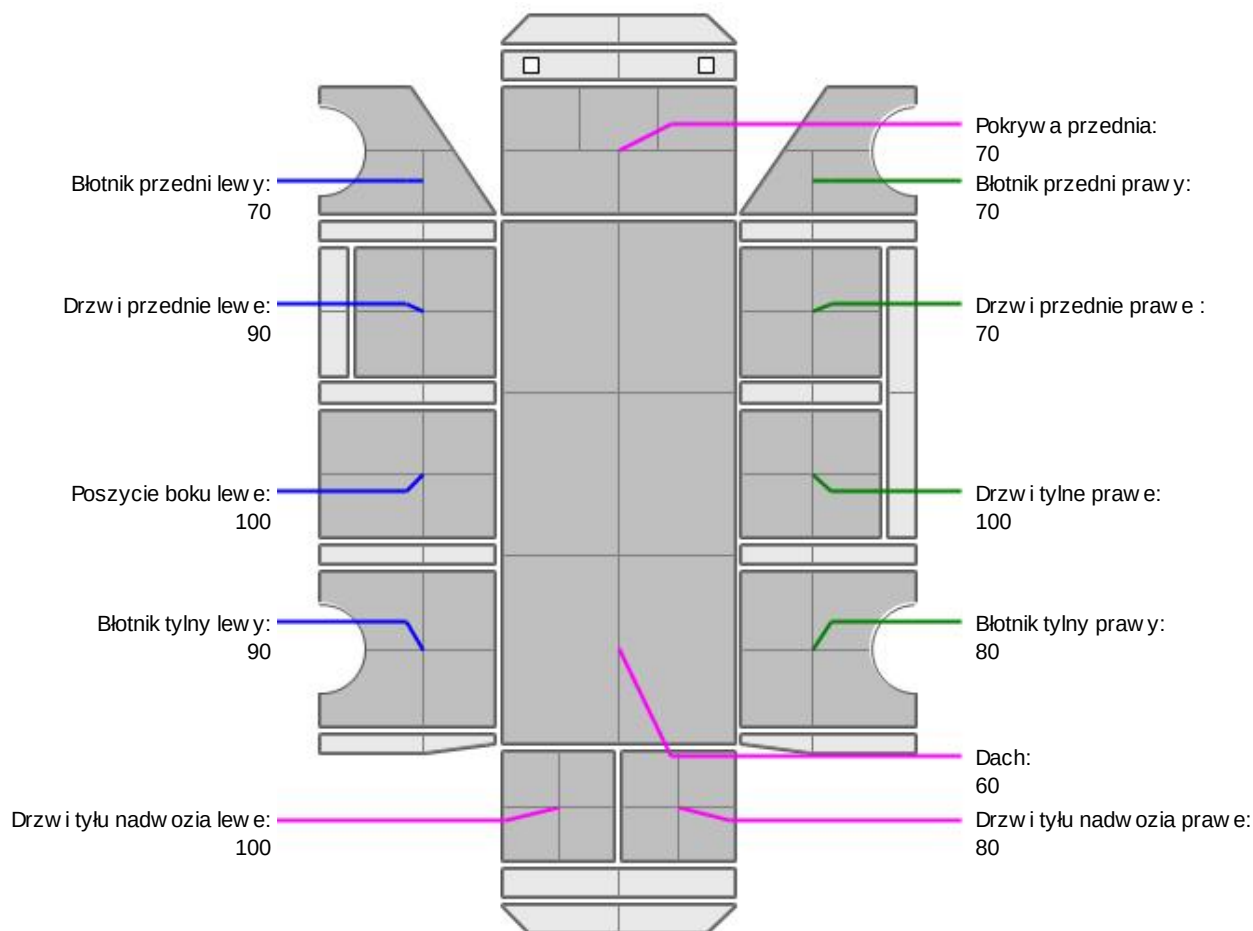
### NADWOZIE – Opis powłoki lakierowej

| L.p. | Nazwa elementu | L / P | Grubość powłoki [µm] | Opis |
| 1 | Pokrywa przednia | | 70 | |
| 2 | Dach | | 60 | |
| 3 | Błotnik przedni | L | 70 | |
| 4 | Drzwi przednie | L | 90 | |
| 5 | Poszycie boku | L | 100 | |
| 6 | Błotnik tylny | L | 90 | |
| 7 | Drzwi tyłu nadwozia | | 100 | |
| 8 | Błotnik przedni | P | 70 | |
| 9 | Drzwi przednie | P | 70 | |
| 10 | Drzwi tylne | P | 100 | |
| 11 | Błotnik tylny | P | 80 | |
| 12 | Drzwi tyłu nadwozia | | 80 | |

Podane przedziały grubości powłoki lakierowej poszczególnych elementów dotyczą wyłącznie punktów pomiarowych, tj. trzech wybranych miejsc na danym elemencie nadwozia. Nie oznacza to, że w pozostałych obszarach danego elementu grubość powłoki jest jednakowa ani że nie może wykraczać poza wskazane zakresy. Pomiary wykonano urządzeniem będącym w posiadaniu rzeczoznawcy. Pomiar wykonany innym przyrządem może się różnić.
