Nr zlecenia: 74/14/01/2026/CarArena STANDARD

## WYCENA WARTOŚCI

Zadanie: Ocena stanu technicznego i określenie wartości rynkowej pojazdu

| DANE IDENTYFIKACYJNE POJAZDU | | Dane: [O] I-2026 | |
|---|---|---|---|
| Marka: | BMW | Nr rejestracyjny: | PZ3T149 |

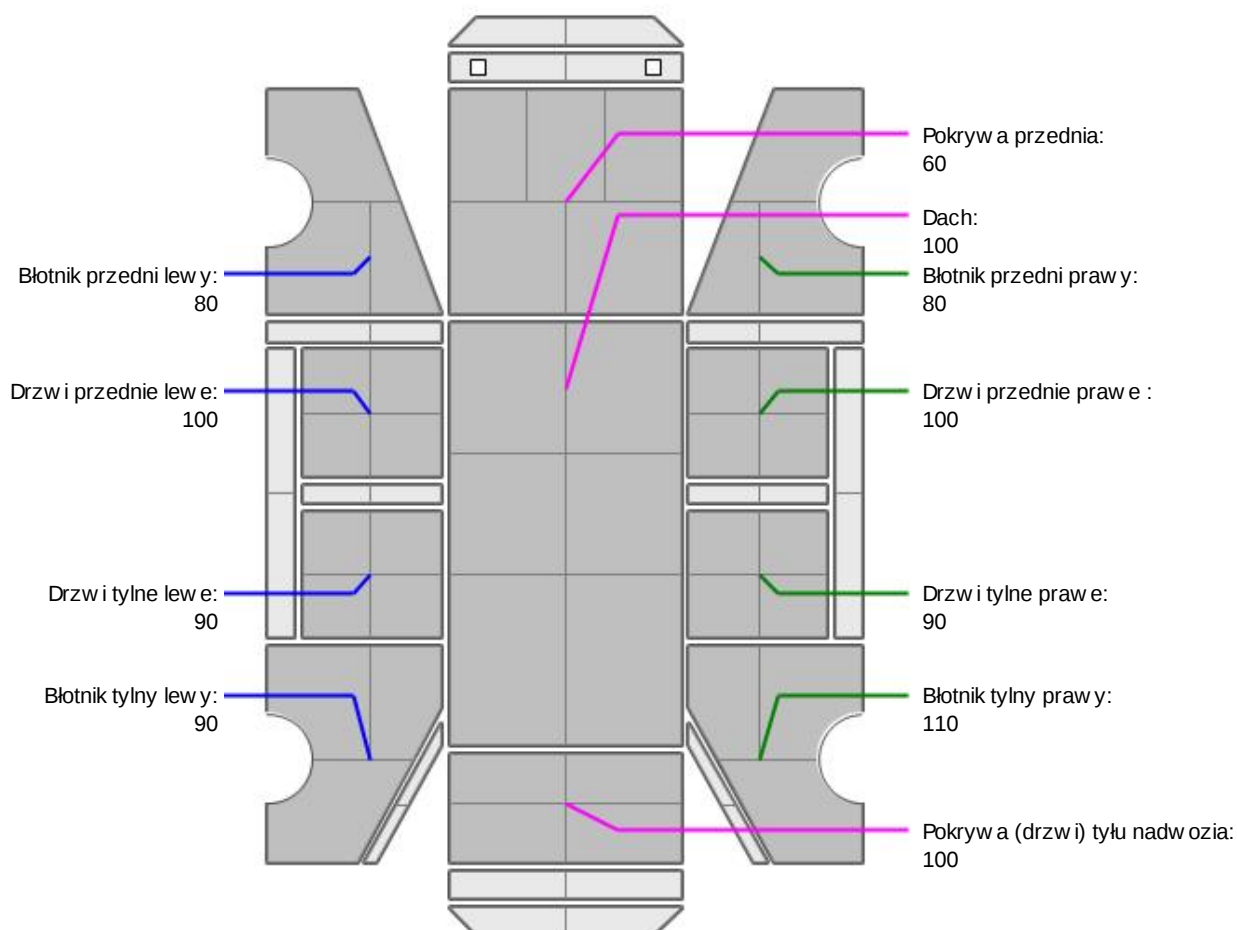
## NADWOZIE – Opis powłoki lakierowej

| L.p. | Nazwa elementu | L / P | Grubość powłoki [μm] | Opis |
| 1 | Pokrywa przednia | | 60 | |
| 2 | Dach | | 100 | |
| 3 | Błotnik przedni | L | 80 | |
| 4 | Drzwi przednie | L | 100 | |
| 5 | Drzwi tylne | L | 90 | |
| 6 | Błotnik tylny | L | 90 | |
| 7 | Błotnik przedni | P | 80 | |
| 8 | Drzwi przednie | P | 100 | |
| 9 | Drzwi tylne | P | 90 | |
| 10 | Błotnik tylny | P | 110 | |
| 11 | Pokrywa (drzwi) tyłu nadwozia | | 100 | |

Podane przedziały grubości powłoki lakierowej poszczególnych elementów dotyczą wyłącznie punktów pomiarowych, tj. trzech wybranych miejsc na danym elemencie nadwozia. Nie oznacza to, że w pozostałych obszarach danego elementu grubość powłoki jest jednakowa ani że nie może wykroczyć poza wskazane zakresy. Pomiary wykonano urządzeniem będącym w posiadaniu rzeczoznawcy. Pomiar wykonany innym przyrządem może się różnić.
