Nr zlecenia: 113/09/01/2026/CarArena STANDARD

## WYCENA WARTOŚCI

Zadanie: Ocena stanu technicznego i określenie wartości rynkowej pojazdu

| DANE IDENTYFIKACYJNE POJAZDU | | Dane: [D] I-2026 | |
|---|---|---|---|
| Model pojazdu: | Crafter 35 TDI-CR MR`17 E6 3.5t | Nr Info-Ekspert: | 040-08627 |

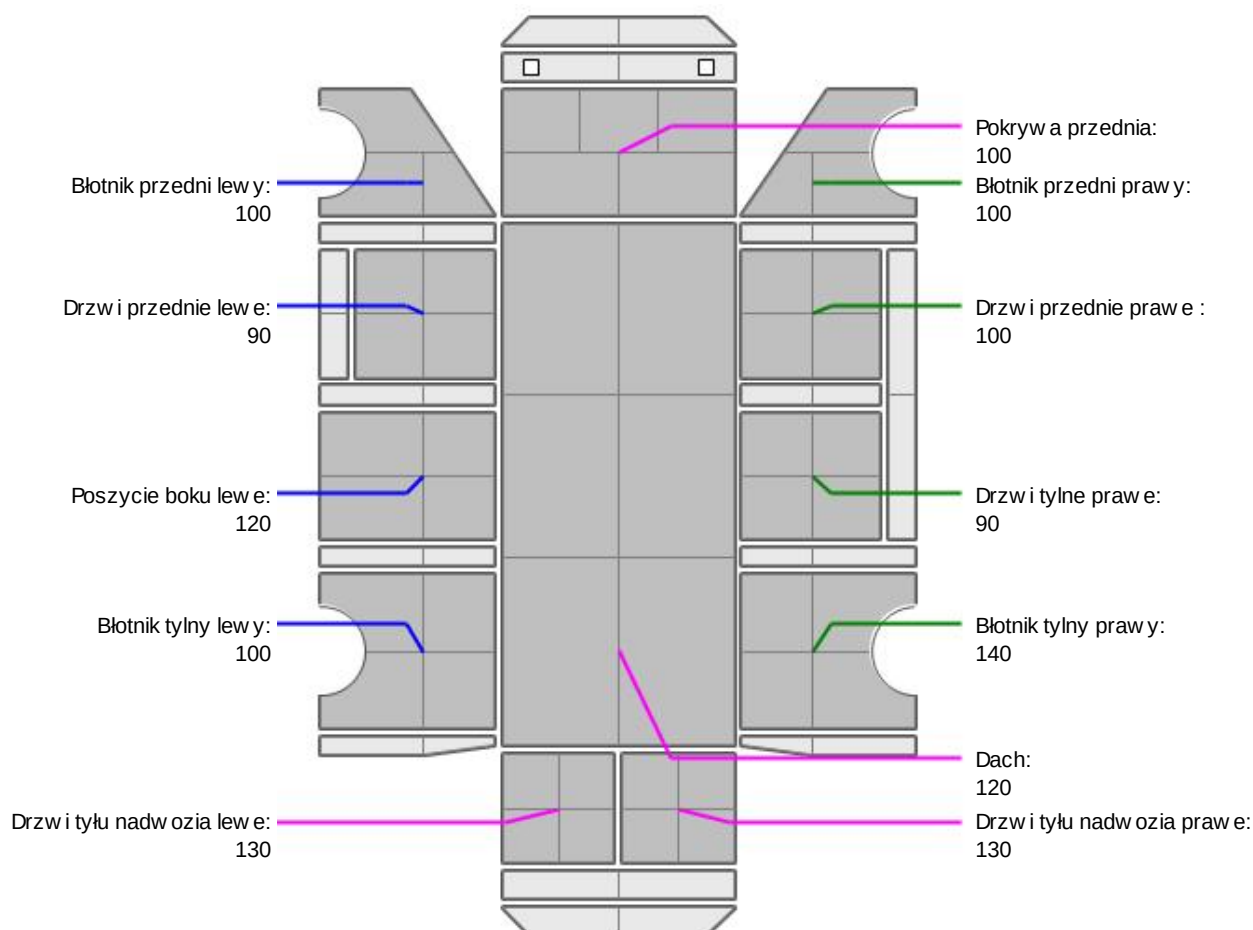
## NADWOZIE – Opis powłoki lakierowej

| L.p. | Nazwa elementu | L / P | Grubość powłoki [μm] | Opis |
| 1 | Pokrywa przednia | | 100 | |
| 2 | Dach | | 120 | |
| 3 | Błotnik przedni | L | 100 | |
| 4 | Drzwi przednie | L | 90 | |
| 5 | Poszycie boku | L | 120 | |
| 6 | Błotnik tylny | L | 100 | |
| 7 | Drzwi tyłu nadwozia | | 130 | |
| 8 | Błotnik przedni | P | 100 | |
| 9 | Drzwi przednie | P | 100 | |
| 10 | Drzwi tylne | P | 90 | |
| 11 | Błotnik tylny | P | 140 | |
| 12 | Drzwi tyłu nadwozia | | 130 | |

Podane przedziały grubości powłoki lakierowej poszczególnych elementów dotyczą wyłącznie punktów pomiarowych, tj. trzech wybranych miejsc na danym elemencie nadwozia. Nie oznaczają to, że w pozostałych obszarach danego elementu grubość powłoki jest jednakowa ani że nie może wykroczyć poza wskazane zakresy. Pomiary wykonano urządzeniem będącym w posiadaniu rzeczoznawcy. Pomiar wykonany innym przyrządem może się różnić.
