Nr zlecenia: 05/13/01/2026/CarArena STANDARD

## WYCENA WARTOŚCI

Zadanie: Ocena stanu technicznego i określenie wartości rynkowej pojazdu

| DANE IDENTYFIKACYJNE POJAZDU | | Dane: [T] I-2026 | |
|---|---|---|---|
| Marka: | BMW | Nr rejestracyjny: | DW5VU76 |

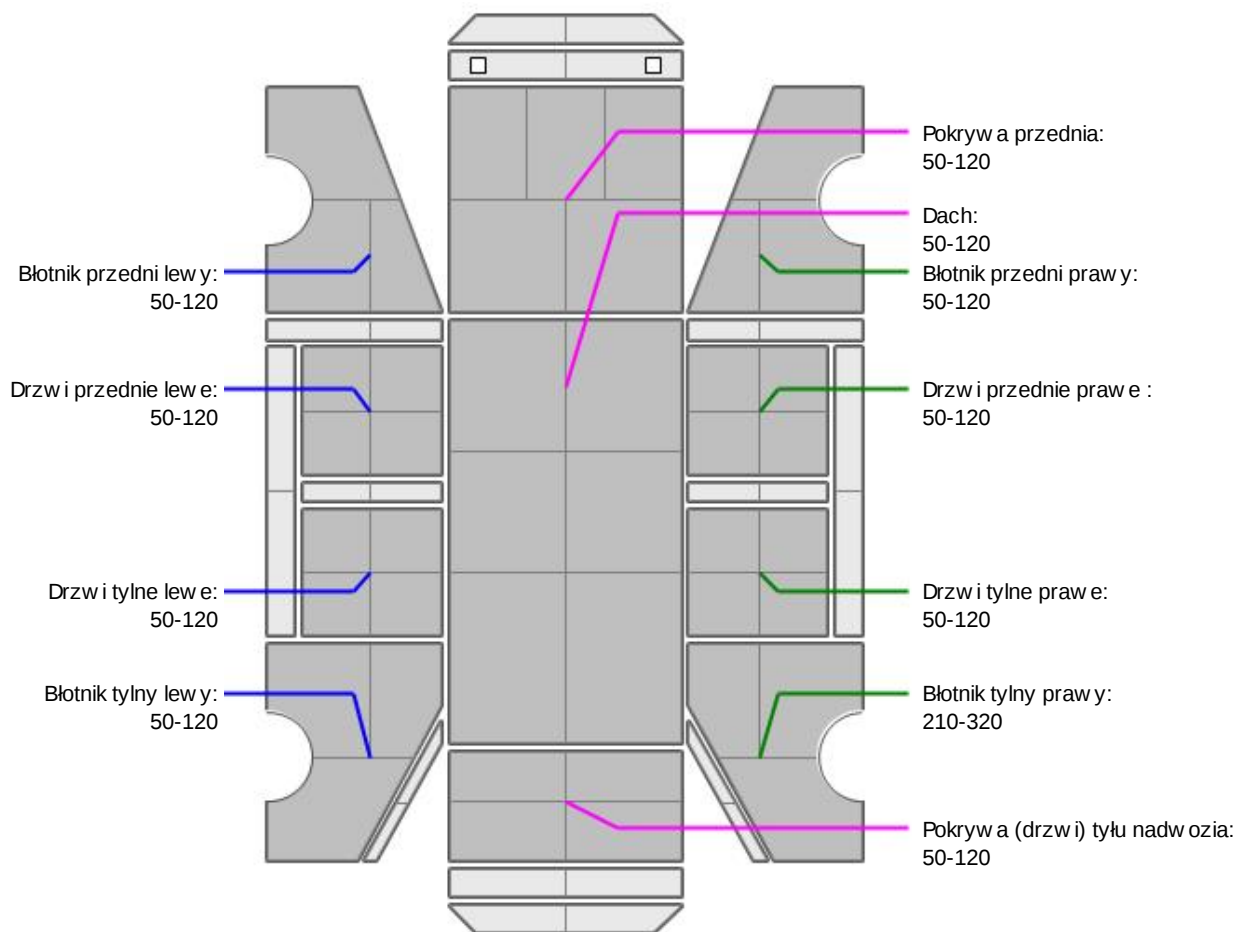
## NADWOZIE – Opis powłoki lakierowej

| L.p. | Nazwa elementu | L / P | Grubość powłoki [μm] | Opis |
| 10 | Błotnik tylny | P | 210-320 | |

Podane przedziały grubości powłoki lakierowej poszczególnych elementów dotyczą wyłącznie punktów pomiarowych, tj. trzech wybranych miejsc na danym elemencie nadwozia. Nie oznacza to, że w pozostałych obszarach danego elementu grubość powłoki jest jednakowa ani że nie może wykroczyć poza wskazane zakresy. Pomiary wykonano urządzeniem będącym w posiadaniu rzeczoznawcy. Pomiar wykonany innym przyrządem może się różnić.
