Nr zlecenia: 87/14/01/2026/CarArena STANDARD

## WYCENA WARTOŚCI

Zadanie: Ocena stanu technicznego i określenie wartości rynkowej pojazdu

| DANE IDENTYFIKACYJNE POJAZDU | | Dane: [O] I-2026 | |
|---|---|---|---|
| Model pojazdu: | 218i Gran Coupe MR`19 E6d/e F44 | Nr Info-Ekspert: | 003-05907 |

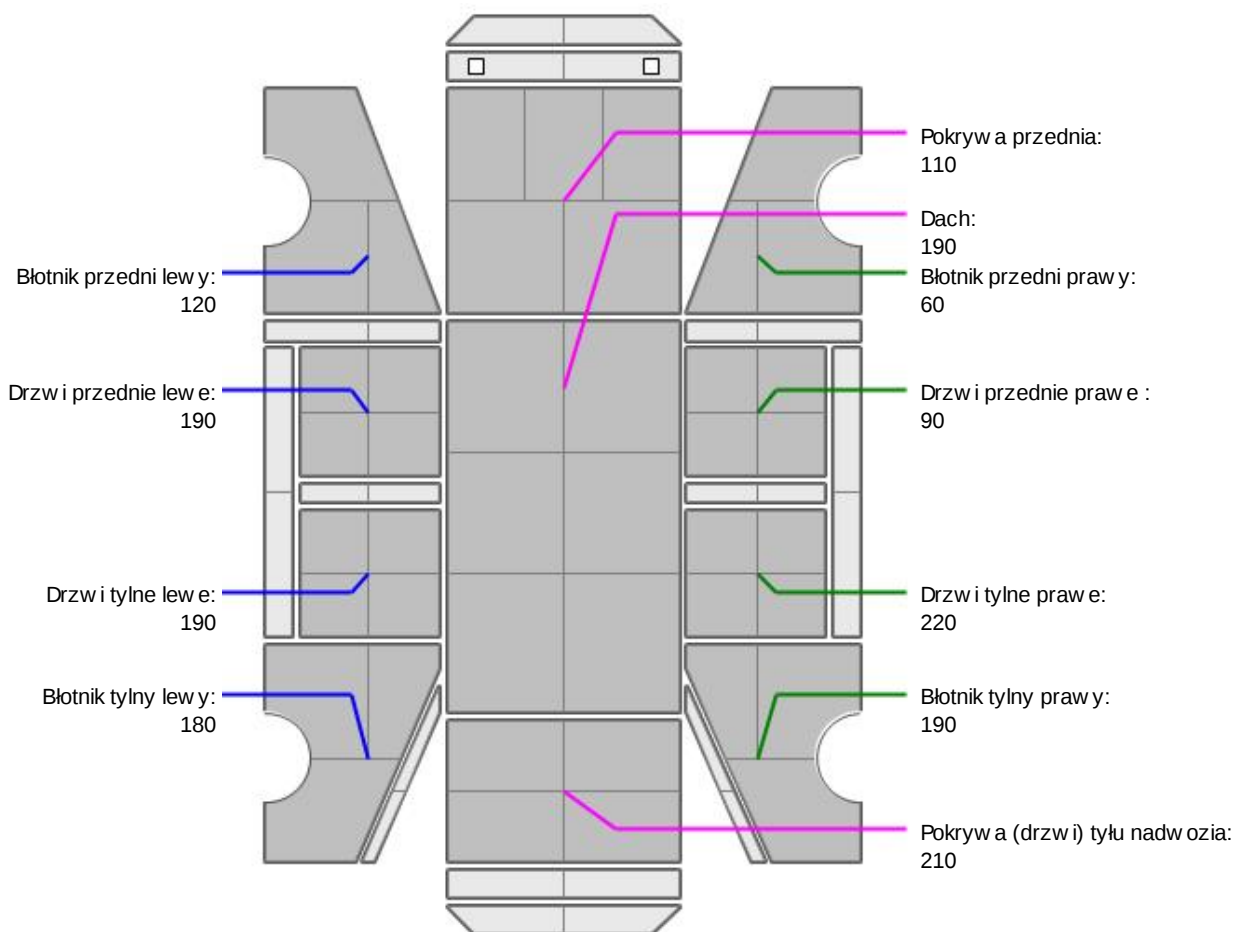
## KABINA KIEROWCY – Opis powłoki lakierowej

| L.p. | Nazwa elementu | L / P | Grubość powłoki [µm] | Opis |
|---|---|---|---|---|
| 1 | Pokrywa przednia | | 110 | |
| 2 | Dach | | 190 | |
| 3 | Błotnik przedni | L | 120 | |
| 4 | Drzwi przednie | L | 190 | |
| 5 | Drzwi tylne | L | 190 | |
| 6 | Błotnik tylny | L | 180 | |
| 7 | Błotnik przedni | P | 60 | |
| 8 | Drzwi przednie | P | 90 | |
| 9 | Drzwi tylne | P | 220 | |
| 10 | Błotnik tylny | P | 190 | |
| 11 | Pokrywa (drzwi) tyłu nadwozia | | 210 | |

Podane przedziały grubości powłoki lakierowej poszczególnych elementów dotyczą wyłącznie punktów pomiarowych, tj. trzech wybranych miejsc na danym elemencie nadwozia. Nie oznacza to, że w pozostałych obszarach danego elementu grubość powłoki jest jednakowa ani że nie może wykraczać poza wskazane zakresy. Pomiary wykonano urządzeniem będącym w posiadaniu rzeczoznawcy. Pomiar wykonany innym przyrządem może się różnić.
