Nr zlecenia: 80/08/01/2026/CarArena STANDARD

## Wycena Wartości

Zadanie: Ocena stanu technicznego i określenie wartości rynkowej pojazdu

| DANE IDENTYFIKACYJNE POJAZDU | | Dane: [O] I-2026 | |
|---|---|---|---|
| Marka: | BMW | Nr rejestracyjny: | DW6UJ97 |

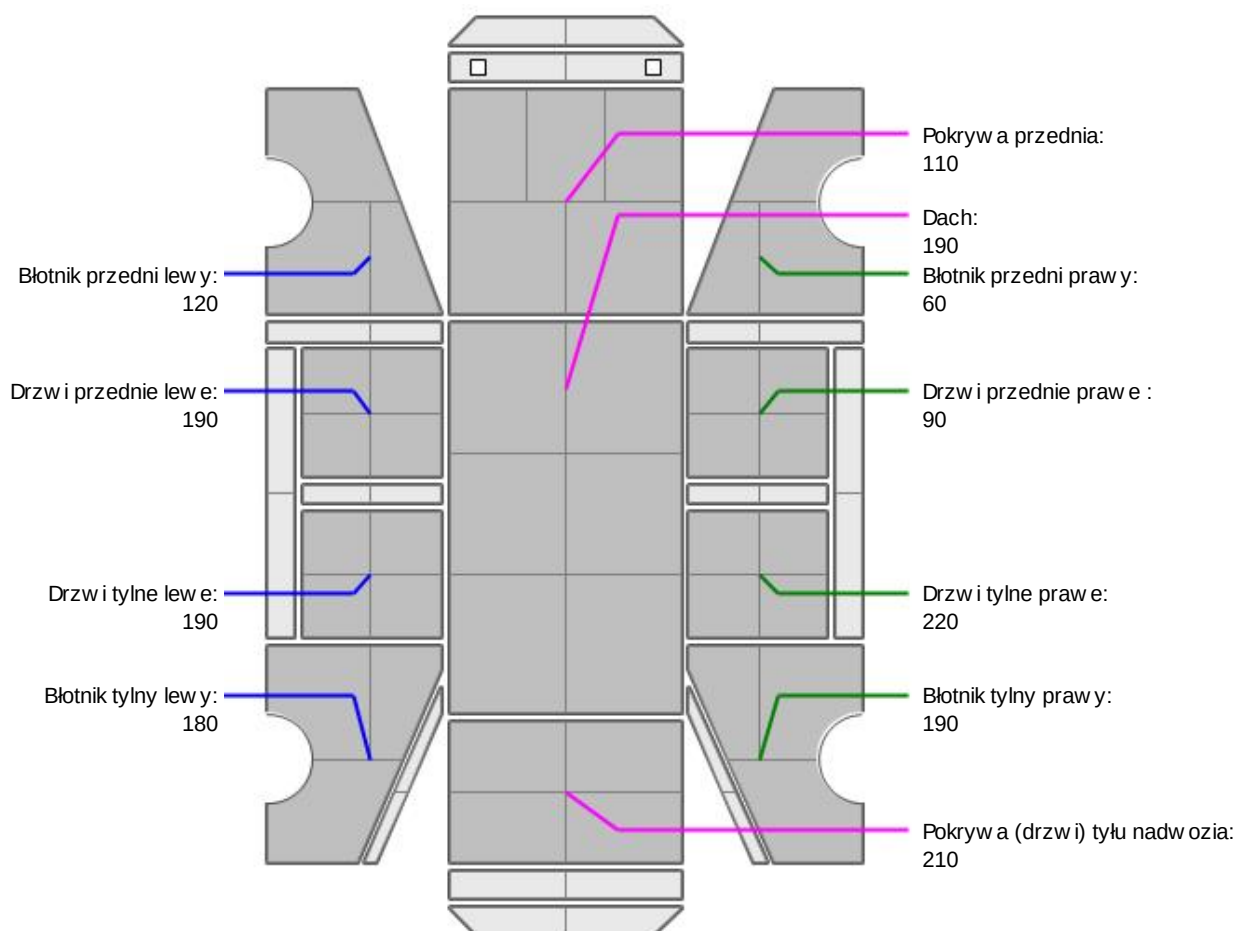
## KABINA KIEROWCY – Opis powłoki lakierowej

| L.p. | Nazwa elementu | L / P | Grubość powłoki [µm] | Opis |
| 1 | Pokrywa przednia | | 110 | |
| 2 | Dach | | 190 | |
| 3 | Błotnik przedni | L | 120 | |
| 4 | Drzwi przednie | L | 190 | |
| 5 | Drzwi tylne | L | 190 | |
| 6 | Błotnik tylny | L | 180 | |
| 7 | Błotnik przedni | P | 60 | |
| 8 | Drzwi przednie | P | 90 | |
| 9 | Drzwi tylne | P | 220 | |
| 10 | Błotnik tylny | P | 190 | |
| 11 | Pokrywa (drzwi) tyłu nadwozia | | 210 | |

Podane przedziały grubości powłoki lakierowej poszczególnych elementów dotyczą wyłącznie punktów pomiarowych, tj. trzech wybranych miejsc na danym elemencie nadwozia. Nie oznacza to, że w pozostałych obszarach danego elementu grubość powłoki jest jednakowa ani że nie może wykroczyć poza wskazane zakresy. Pomiary wykonano urządzeniem będącym w posiadaniu rzeczoznawcy. Pomiar wykonany innym przyrządem może się różnić.
