## WYCENA WARTOŚCI

Zadanie: Ocena stanu technicznego i określenie wartości rynkowej pojazdu

| DANE IDENTYFIKACYJNE POJAZDU | | Dane: [T] I-2026 | |
|---|---|---|---|
| Marka: | BMW | Nr rejestracyjny: | SMI31540 |
| Model pojazdu: | iX1 MR`23 U11 | Nr Info-Ekspert: | 003-06381 |

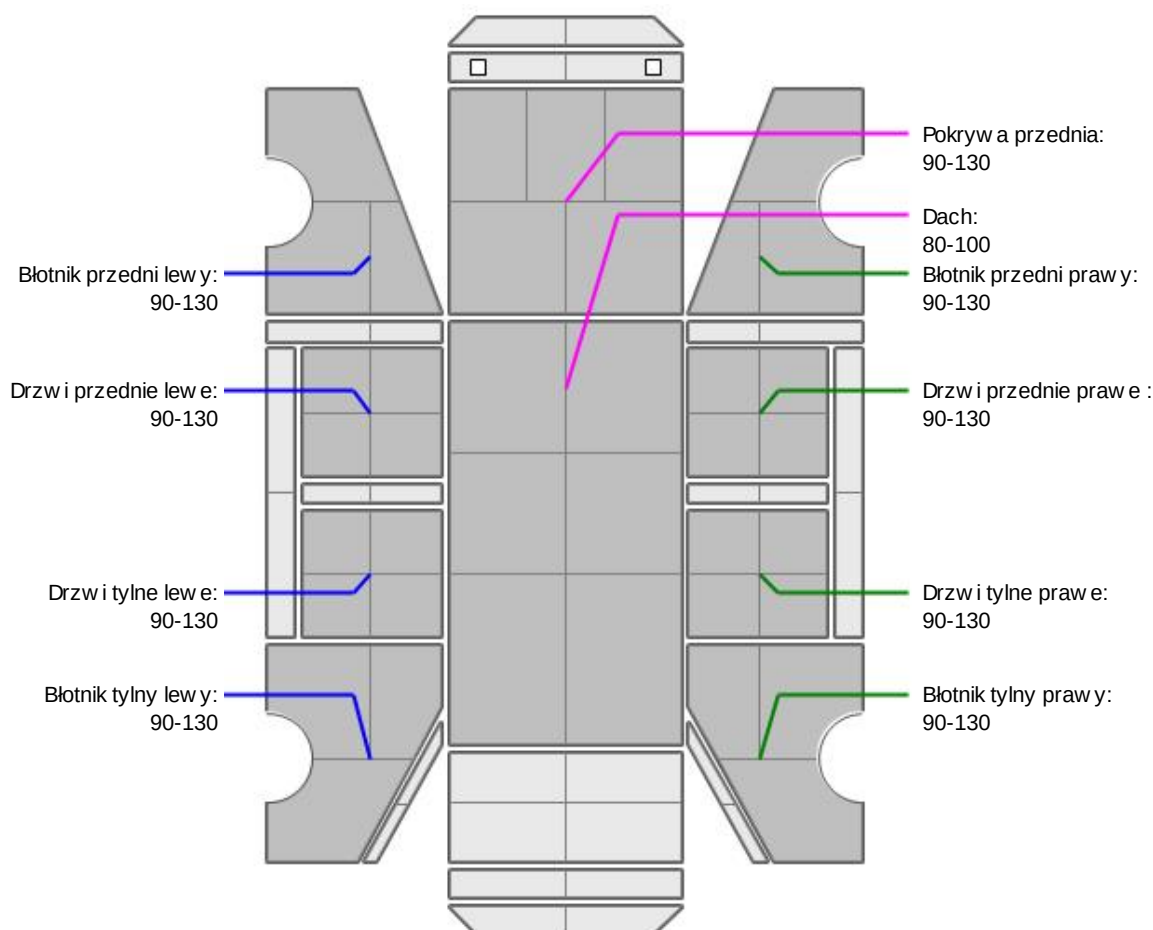
### NADWOZIE – Opis powłoki lakierowej

| L.p. | Nazwa elementu | L / P | Grubość powłoki [ $\mu\text{m}$ ] | Opis |

Podane przedziały grubości powłoki lakierowej poszczególnych elementów dotyczą wyłącznie punktów pomiarowych, tj. trzech wybranych miejsc na danym elemencie nadwozia. Nie oznacza to, że w pozostałych obszarach danego elementu grubość powłoki jest jednakowa ani że nie może wykroczać poza wskazane zakresy. Pomiary wykonano urządzeniem będącym w posiadaniu rzeczoznawcy. Pomiar wykonany innym przyrządem może się różnić.
