Nr zlecenia: 04/29/12/2025/CarArena STANDARD

WYCENA WARTO CI

Zadanie: Ocena stanu technicznego i określenie wartości rynkowej pojazdu

| DANE IDENTYFIKACYJNE POJAZDU | | Dane: [O] I-2026 |
|---|---|---|
| Marka: | OPEL | Nr rejestracyjny: DW2KK83 |

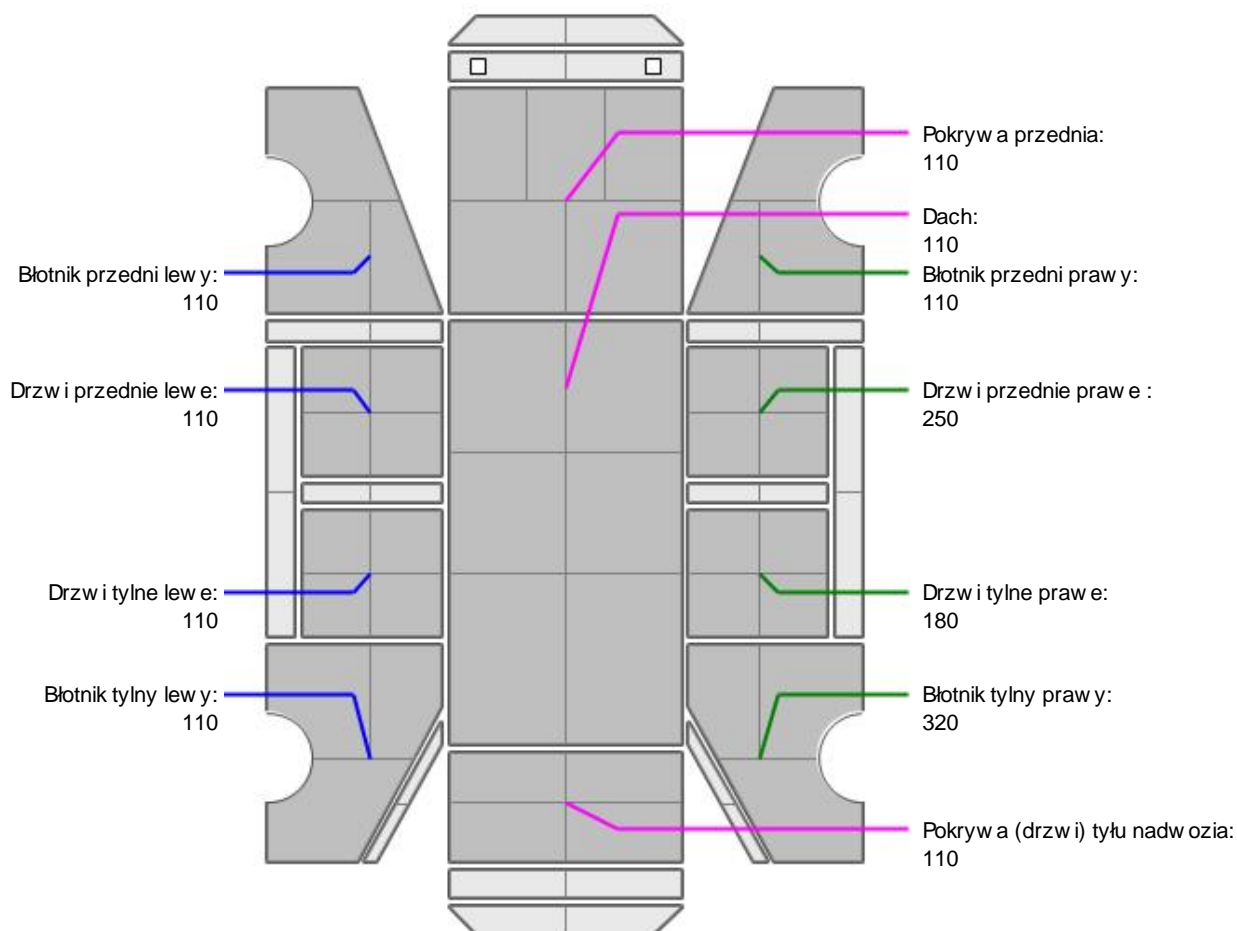
| L.p. | Nazwa elementu | L / P | Grubość powłoki [µm] | Opis |
| 8 | Drzwi przednie | P | 250 | |
| 9 | Drzwi tylne | P | 180 | |

| 10 | Błotnik tylny | P | 320 | |

Podane przedziały grubości powłoki lakierowej poszczególnych elementów dotyczą wyłącznie punktów pomiarowych, tj. trzech wybranych miejsc na danym elemencie nadwozia. Nie oznacza to, że w pozostałych obszarach danego elementu grubość powłoki jest jednakowa ani że nie może wykraczać poza wskazane zakresy. Pomiary wykonano urządzeniem bezdźwiękowym w posiadaniu rzeczoznawcy. Pomiar wykonany innym przyrządem może się różnić.

ü Rzeczoznawca podczas oględzin poza warsztatem nie jest w stanie stwierdzić wypadkowej przeszłości pojazdu. W przypadku podwyższonych wartości pomiarów powłoki lakierowej, konieczna jest ekspertyza w warunkach warsztatowych.
