Nr zlecenia: 60/05/01/2026/STELLANTIS CarArena

## WYCENA WARTOŚCI

Zadanie: Ocena stanu technicznego i określenie wartości rynkowej pojazdu

| DANE IDENTYFIKACYJNE POJAZDU | | Dane: [D] I-2026 | |
|---|---|---|---|
| Model pojazdu: | Ducato MAXI 2.2 M-jet MR`21 E6.4 3.5t | Nr Info-Ekspert: | 045-06489 |

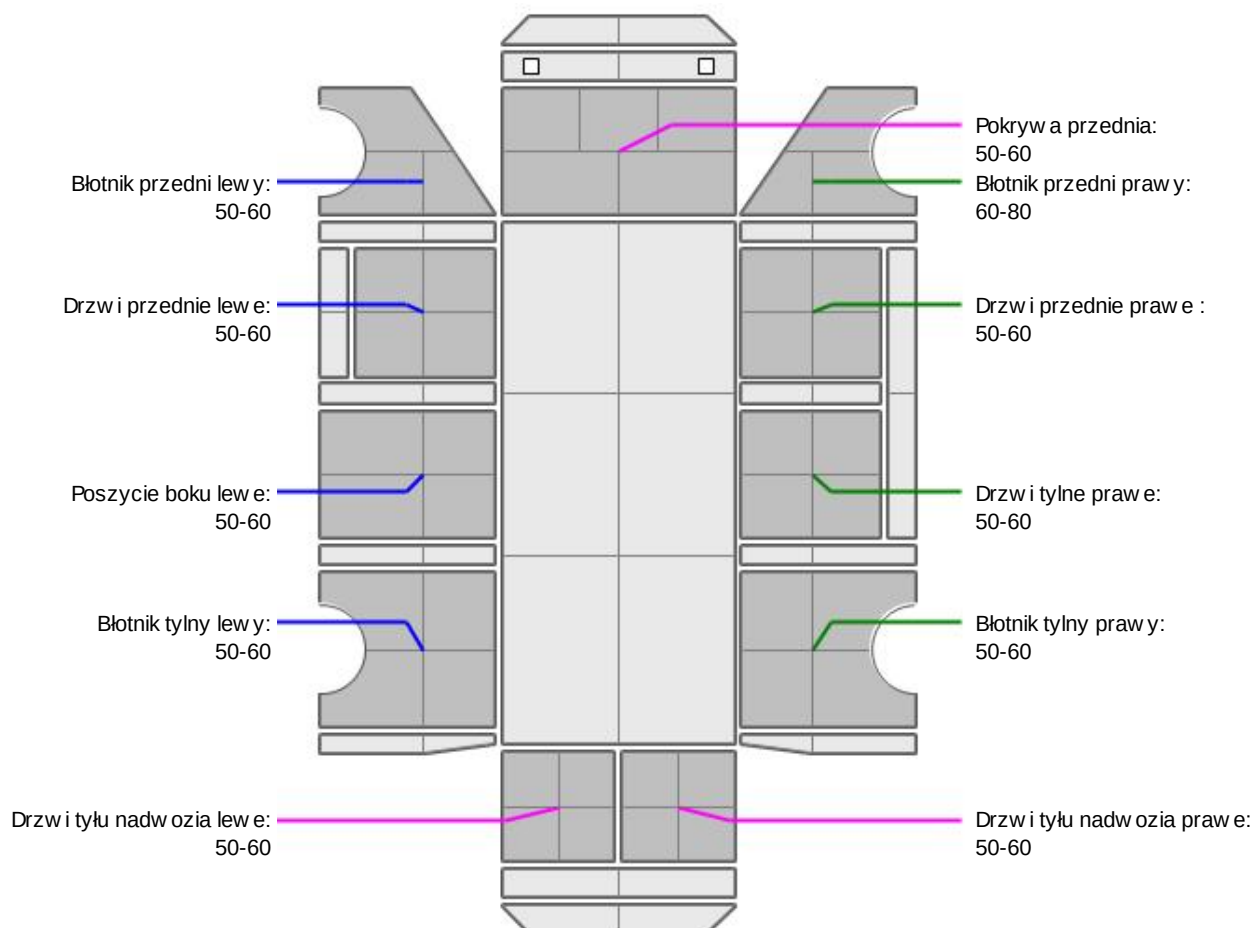
| L.p. | Nazwa elementu | L / P | Grubość powłoki [μm] | Opis |

| 7 | Błotnik przedni | P | 60-80 | |

Podane przedziały grubości powłoki lakierowej poszczególnych elementów dotyczą wyłącznie punktów pomiarowych, tj. trzech wybranych miejsc na danym elemencie nadwozia. Nie oznacza to, że w pozostałych obszarach danego elementu grubość powłoki jest jednakowa ani że nie może wykroczyć poza wskazane zakresy. Pomiary wykonano urządzeniem będącym w posiadaniu rzeczoznawcy. Pomiar wykonany innym przyrządem może się różnić.
