Nr zlecenia: 76/19/01/2026/CarArena STANDARD

## WYCENA WARTOŚCI

Zadanie: Ocena stanu technicznego i określenie wartości rynkowej pojazdu

| DANE IDENTYFIKACYJNE POJAZDU | | Dane: [O] I-2026 | |
|---|---|---|---|
| Marka: | HYUNDAI | Nr rejestracyjny: | WY927XN |

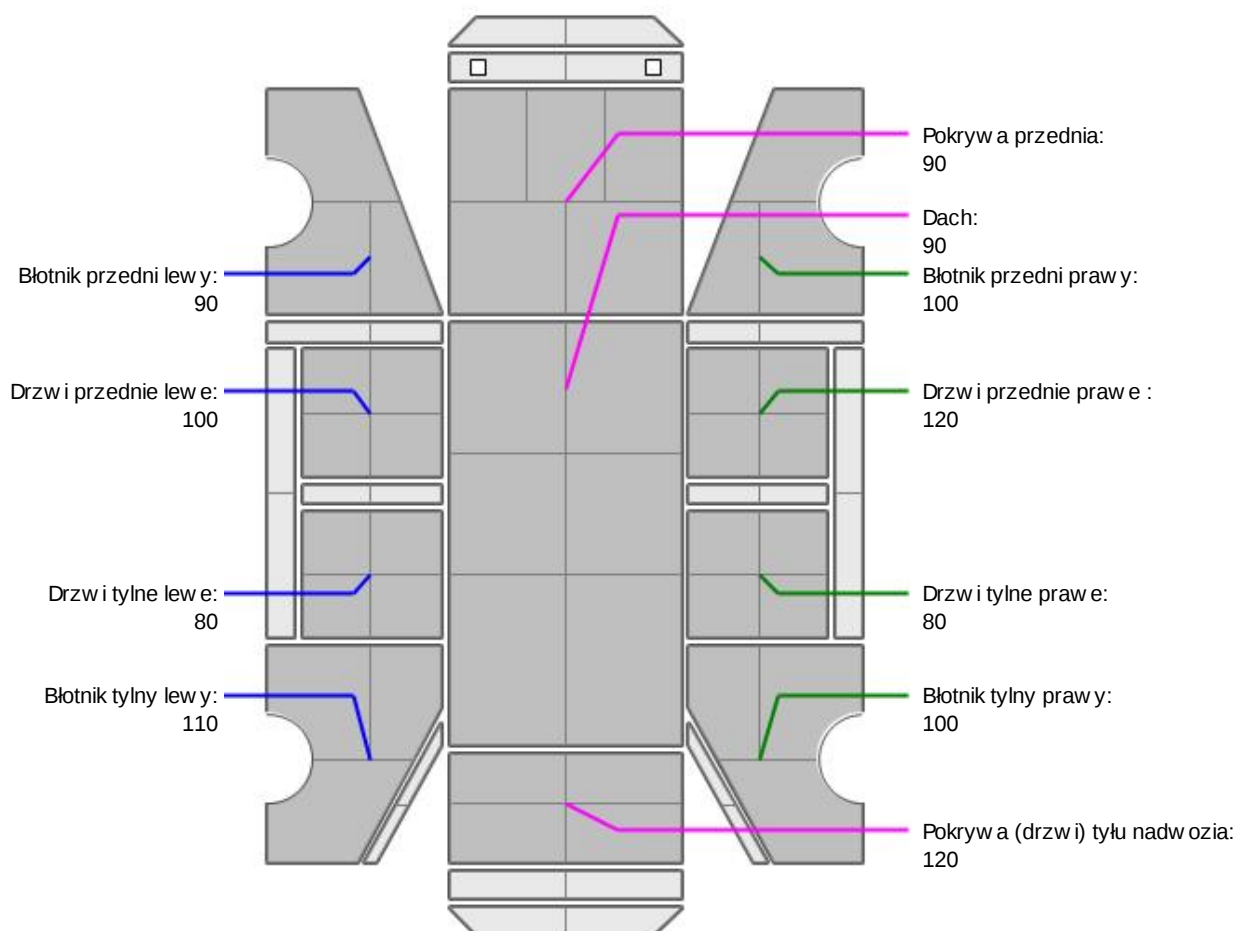
## NADWOZIE – Opis powłoki lakierowej

| L.p. | Nazwa elementu | L / P | Grubość powłoki [ $\mu\text{m}$ ] | Opis |
| 1 | Pokrywa przednia | | 90 | |
| 2 | Dach | | 90 | |
| 3 | Błotnik przedni | L | 90 | |
| 4 | Drzwi przednie | L | 100 | |
| 5 | Drzwi tylne | L | 80 | |
| 6 | Błotnik tylny | L | 110 | |
| 7 | Błotnik przedni | P | 100 | |
| 8 | Drzwi przednie | P | 120 | |
| 9 | Drzwi tylne | P | 80 | |
| 10 | Błotnik tylny | P | 100 | |
| 11 | Pokrywa (drzwi) tyłu nadwozia | | 120 | |

Podane przedziały grubości powłoki lakierowej poszczególnych elementów dotyczą wyłącznie punktów pomiarowych, tj. trzech wybranych miejsc na danym elemencie nadwozia. Nie oznacza to, że w pozostałych obszarach danego elementu grubość powłoki jest jednakowa ani że nie może wykroczyć poza wskazane zakresy. Pomiary wykonano urządzeniem będącym w posiadaniu rzeczoznawcy. Pomiar wykonany innym przyrządem może się różnić.
