Nr zlecenia: 49/13/01/2026/CarArena STANDARD

## Wycena Wartości

Zadanie: Ocena stanu technicznego i określenie wartości rynkowej pojazdu

| DANE IDENTYFIKACYJNE POJAZDU | | Dane: [O] I-2026 | |
|---|---|---|---|
| Model pojazdu: | <b>Fabia III 1.0 TSI MR`19 E6d</b> | Nr Info-Ekspert: | <b>034-04073</b> |

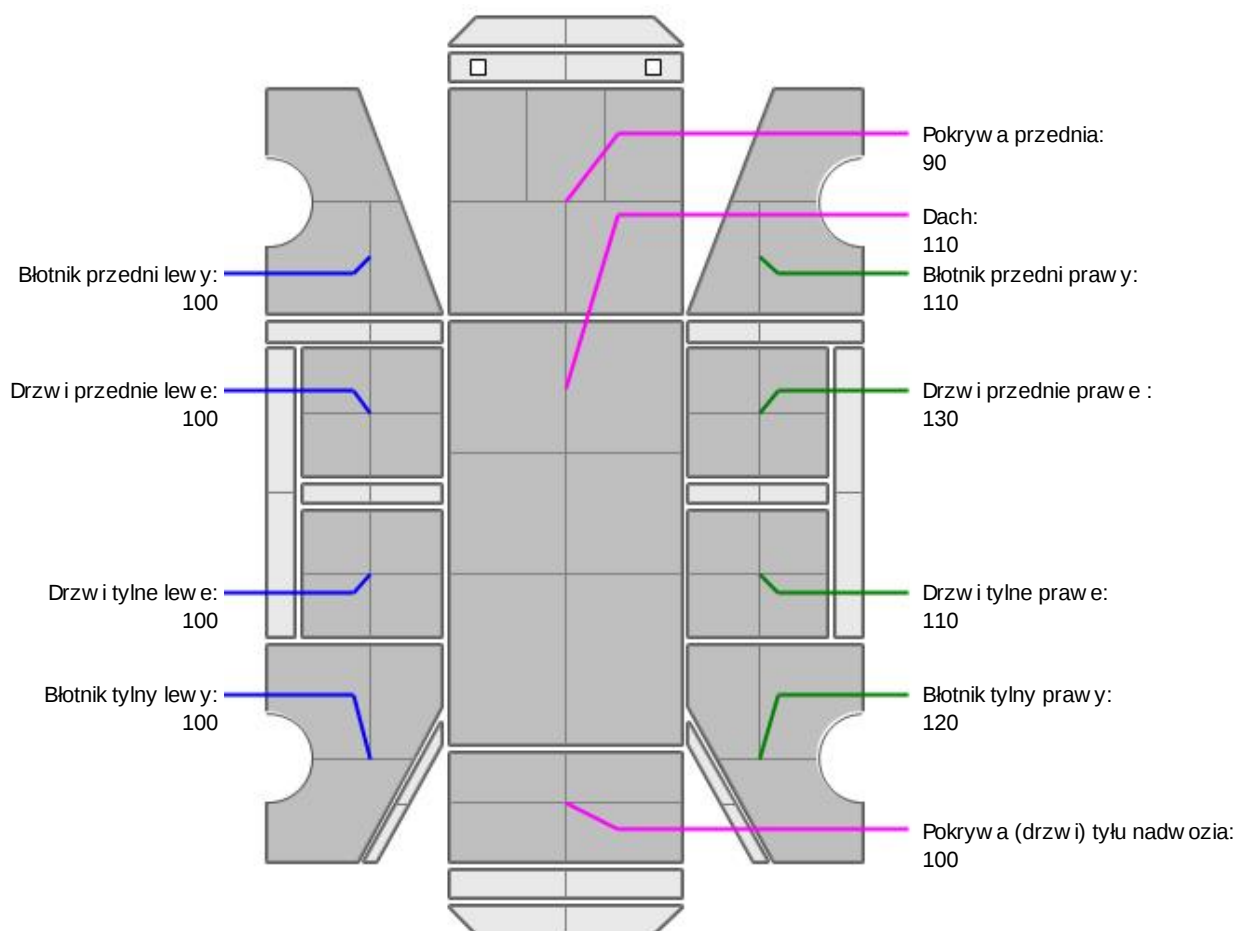
### NADWOZIE – Opis powłoki lakierowej

| L.p. | Nazwa elementu | L / P | Grubość powłoki [µm] | Opis |
| 1 | Pokrywa przednia | | 90 | |
| 2 | Dach | | 110 | |
| 3 | Błotnik przedni | L | 100 | |
| 4 | Drzwi przednie | L | 100 | |
| 5 | Drzwi tylne | L | 100 | |
| 6 | Błotnik tylny | L | 100 | |
| 7 | Błotnik przedni | P | 110 | |
| 8 | Drzwi przednie | P | 130 | |
| 9 | Drzwi tylne | P | 110 | |
| 10 | Błotnik tylny | P | 120 | |
| 11 | Pokrywa (drzwi) tyłu nadwozia | | 100 | |

Podane przedziały grubości powłoki lakierowej poszczególnych elementów dotyczą wyłącznie punktów pomiarowych, tj. trzech wybranych miejsc na danym elemencie nadwozia. Nie oznacza to, że w pozostałych obszarach danego elementu grubość powłoki jest jednakowa ani że nie może wykroczyć poza wskazane zakresy. Pomiary wykonano urządzeniem będącym w posiadaniu rzeczoznawcy. Pomiar wykonany innym przyrządem może się różnić.
