## Raport z oględzin pojazdu

| Numer raportu | 409176/10/25-9570 | Data raportu | 06-10-2025 |

| Marka, model | PEUGEOT 508 14-18 |
| Typ, wersja | 508 1.6 e-THP Active S&S |

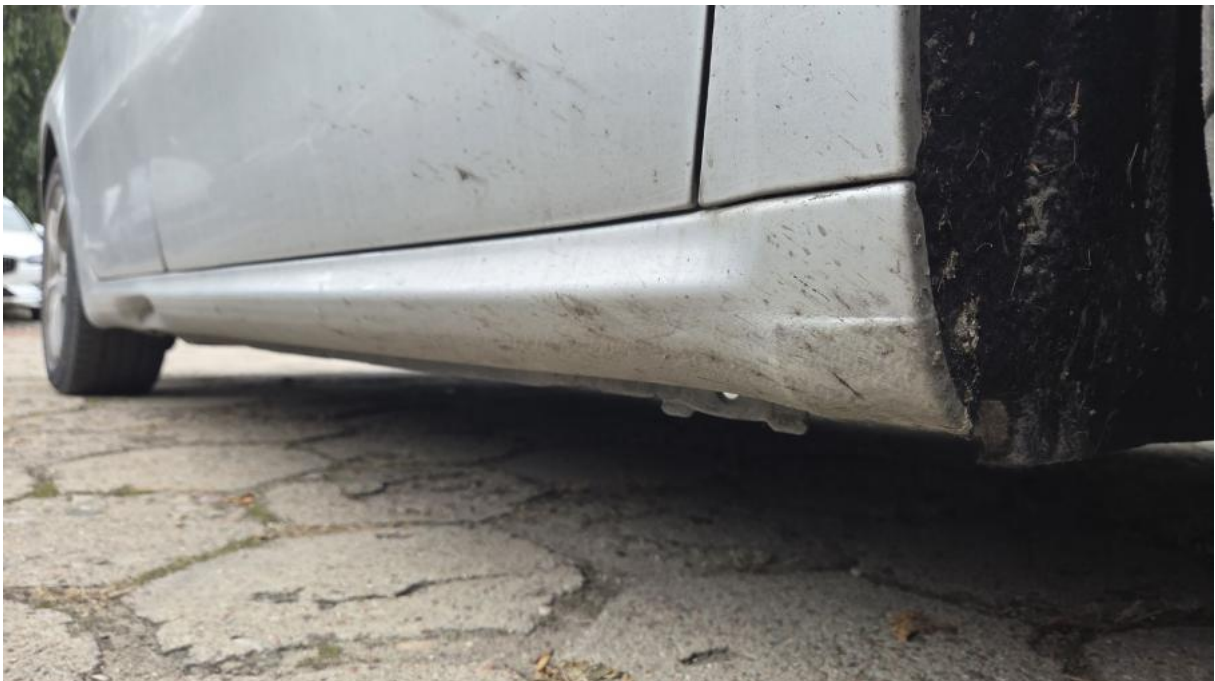
**Fot. 4**

Próg prawy (widok od przodu)

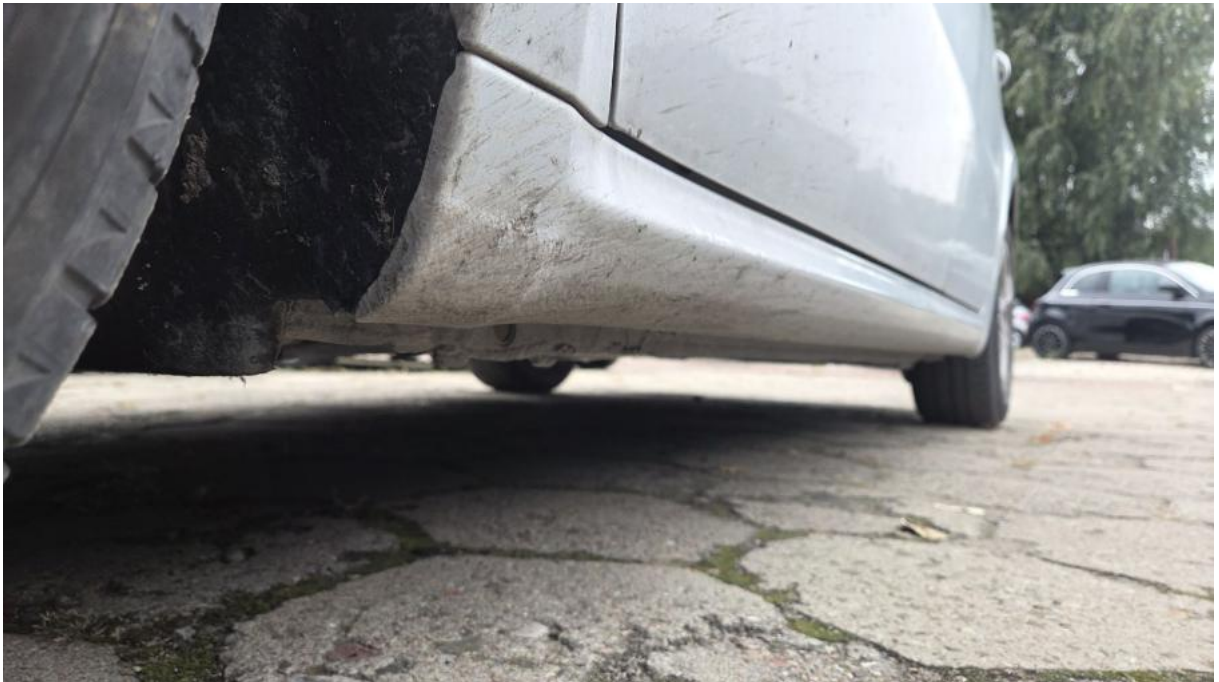
**Fot. 12**

Próg lewy (widok od przodu)

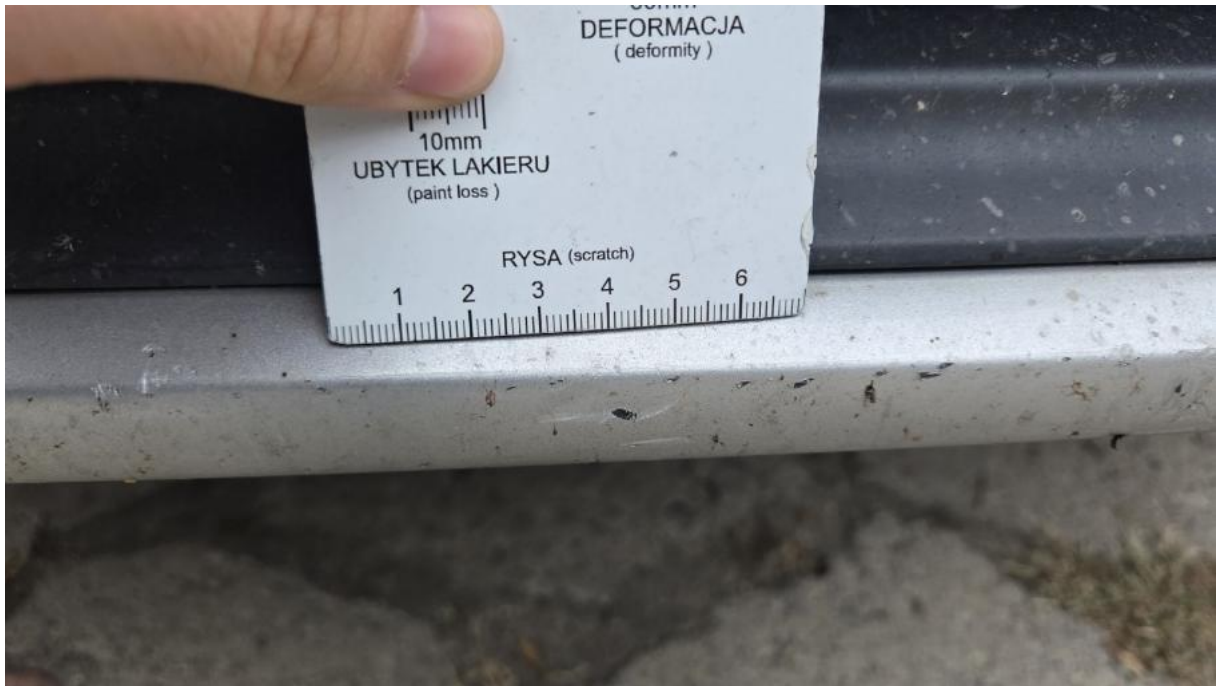
**Fot. 33**

Zderzak - Rysa/odprysk 1

| Poz. | Nazwa pozycji | Opis uszkodzeń | Kwalifik. | Naprawa [rbg] |
|---|---|---|---|---|
| 7 | Okladzina zderzaka przedniego | rysa/odprysk | | |

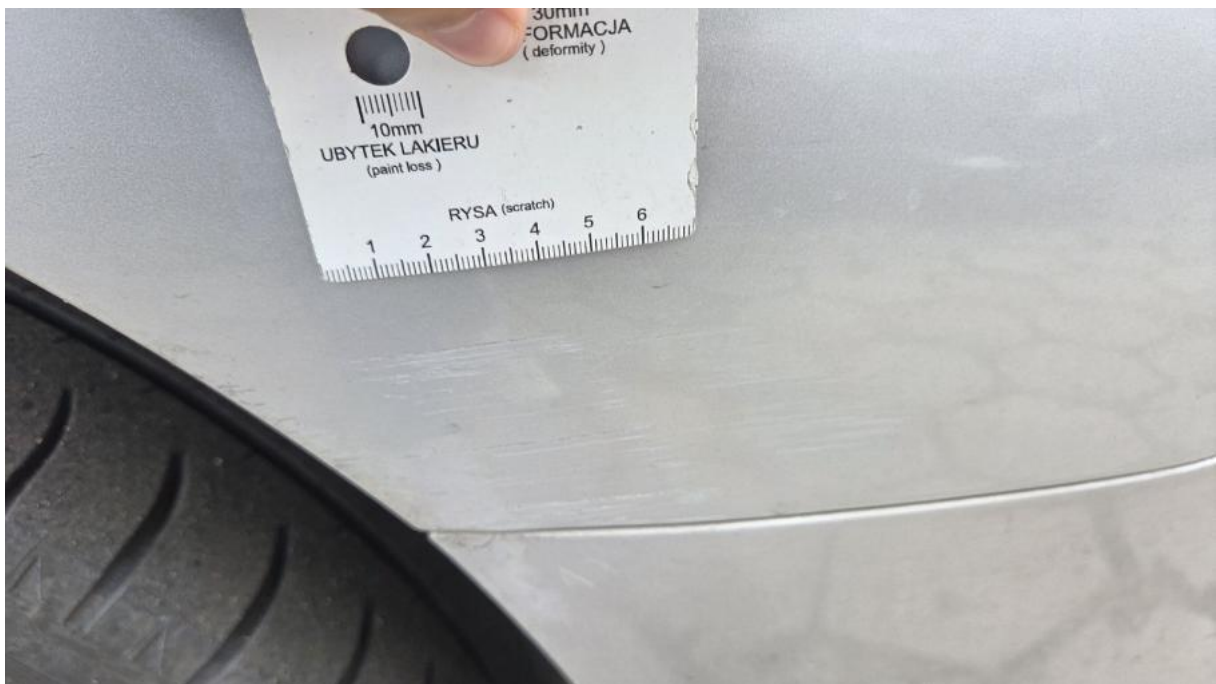
**Fot. 34**

Błotnik przedni P - Rysa/odprysk 1

| Poz. | Nazwa pozycji | Opis uszkodzeń | Kwalifik. | Naprawa [rbg] |
|---|---|---|---|---|
| 5 | Łotnik przedni R | zarysowanie | NA | 1 |

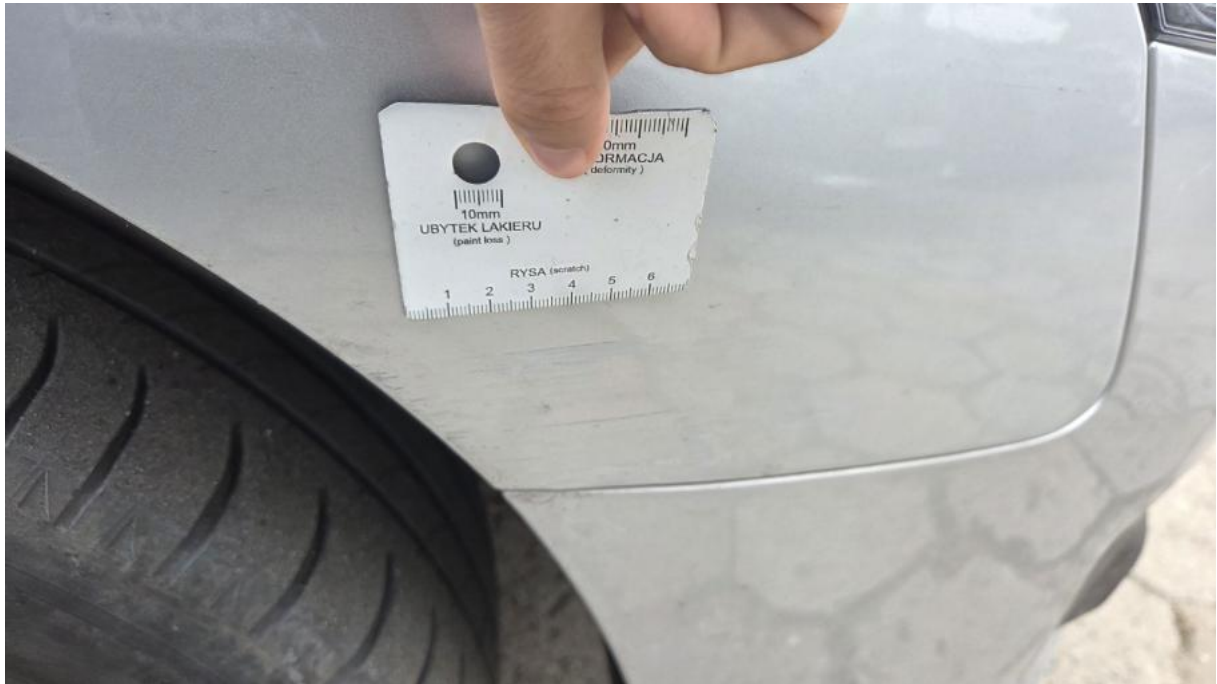
**Fot. 35**

Błotnik przedni P - Wgniecenie/odkształcenie 1

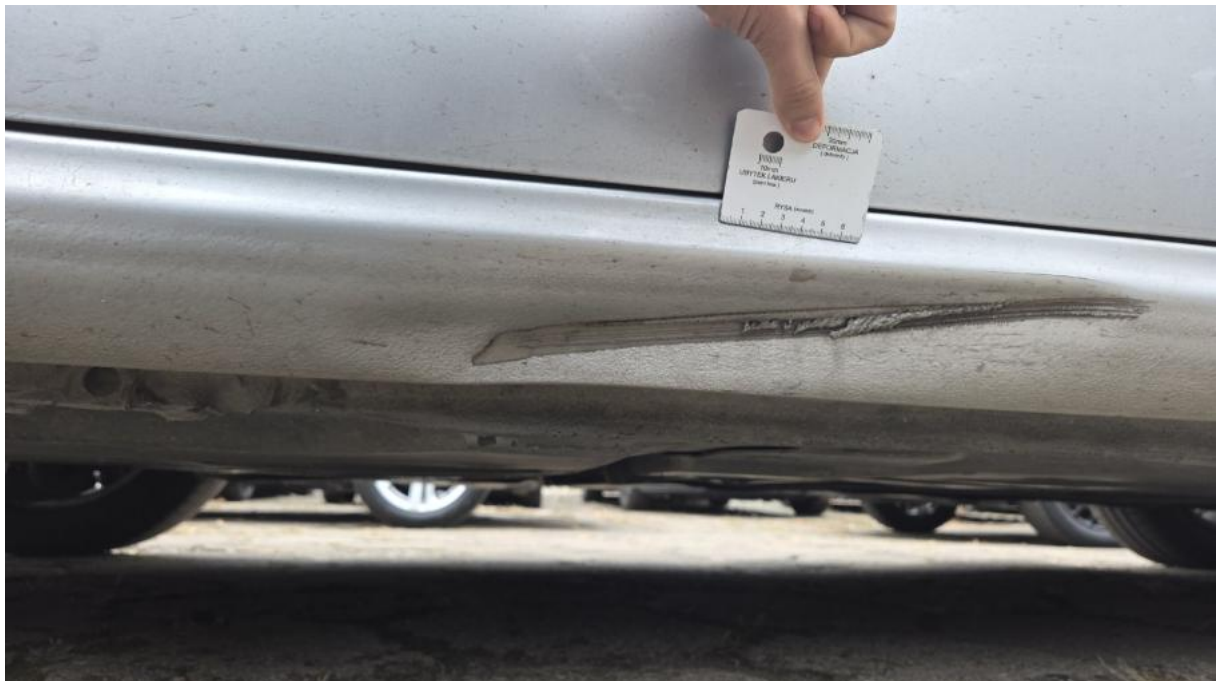
**Fot. 36**

Próg P - Wgniecenie/odkształcenie 1

| Poz. | Nazwa pozycji | Opis uszkodzeń | Kwalifik. | Naprawa [rbg] |
|---|---|---|---|---|
| 1 | Próg R | wgniecenie/odkształcenie, pęknięcie/rozerwanie | WY | 11.2 |

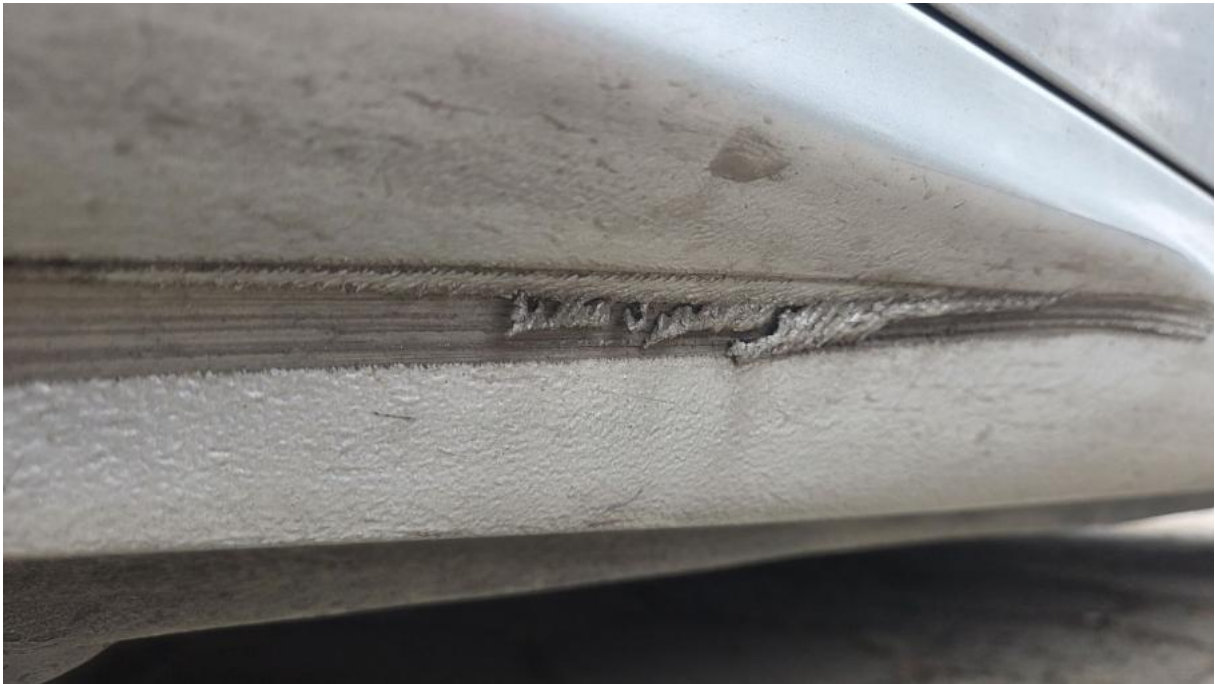
**Fot. 37**

Próg P - Pęknięcie/rozerwanie 1

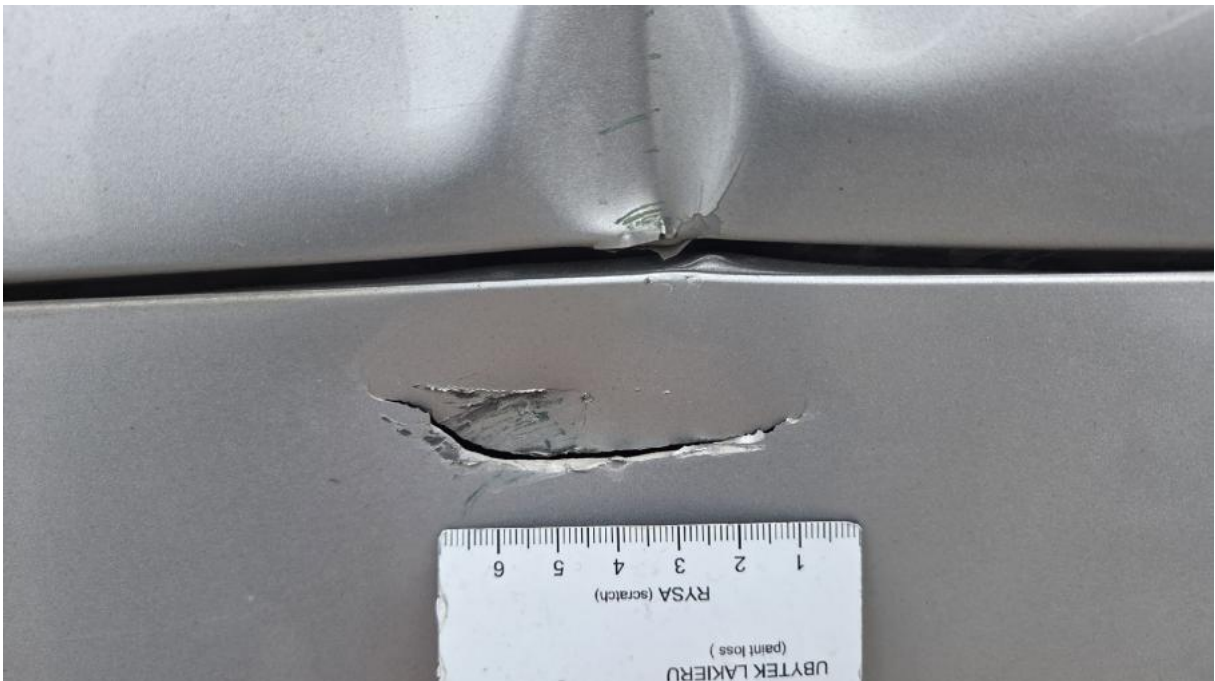
**Fot. 38**

Nakładka pokrywy tylnej - Pęknięcie/rozerwanie 1

| Poz. | Nazwa pozycji | Opis uszkodzeń | Kwalifik. | Naprawa [rbg] |
|---|---|---|---|---|
| 4 | Przysłona pokrywy tylnej | pęknięcie/rozerwanie | WY | |

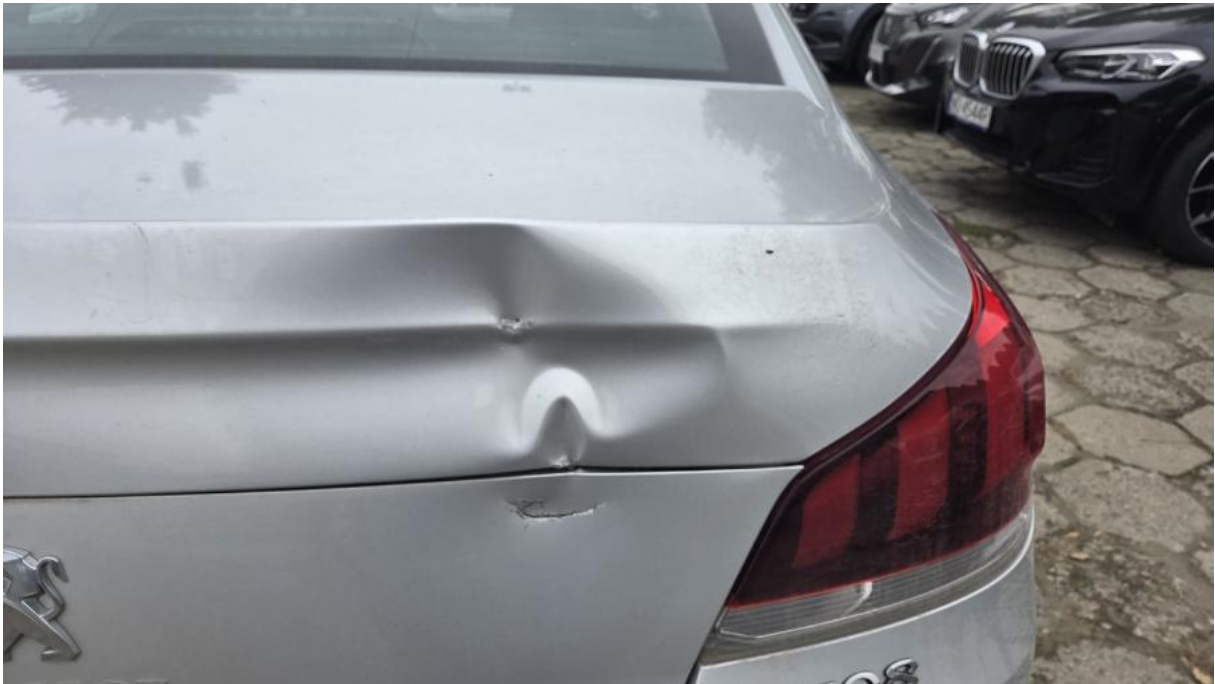
**Fot. 39**

Pokrywy bagażnika - Wgniecenie/odkształcenie 1

| Poz. | Nazwa pozycji | Opis uszkodzeń | Kwalifik. | Naprawa [rbg] |
|---|---|---|---|---|
| 3 | Pokrywa tylna | wgniecenie/odkształcenie | WY | 0.4 |

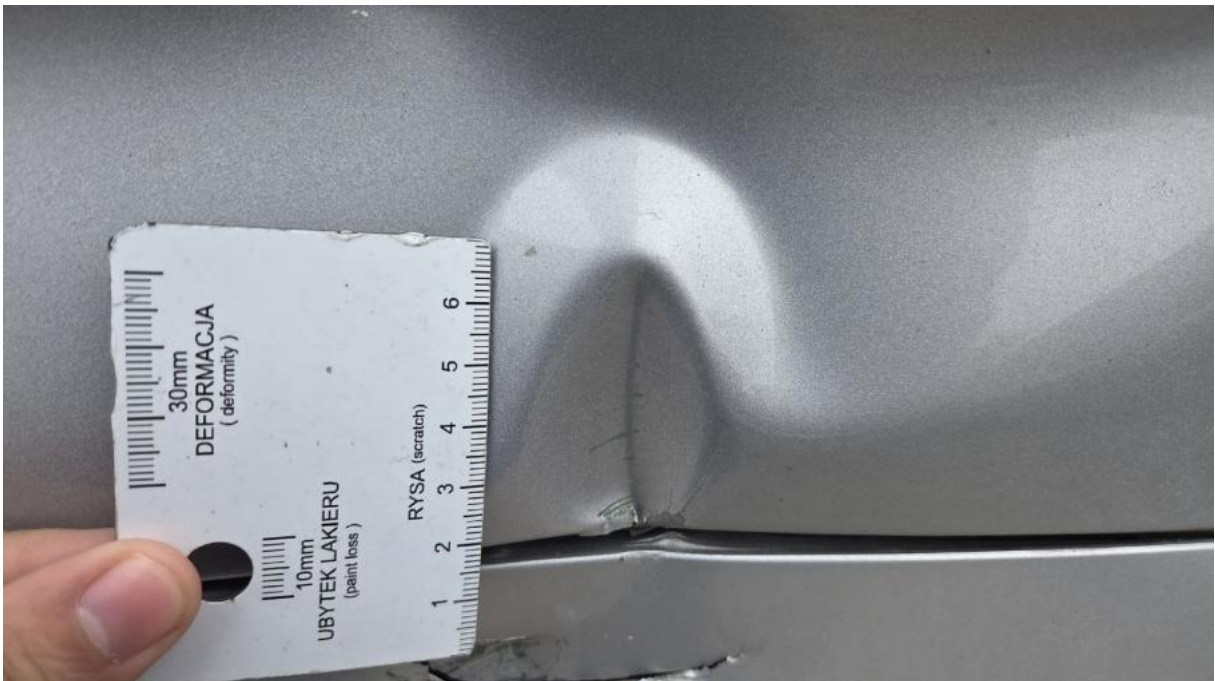
**Fot. 40**

Pokrywy bagażnika - Wgniecenie/odkształcenie 2

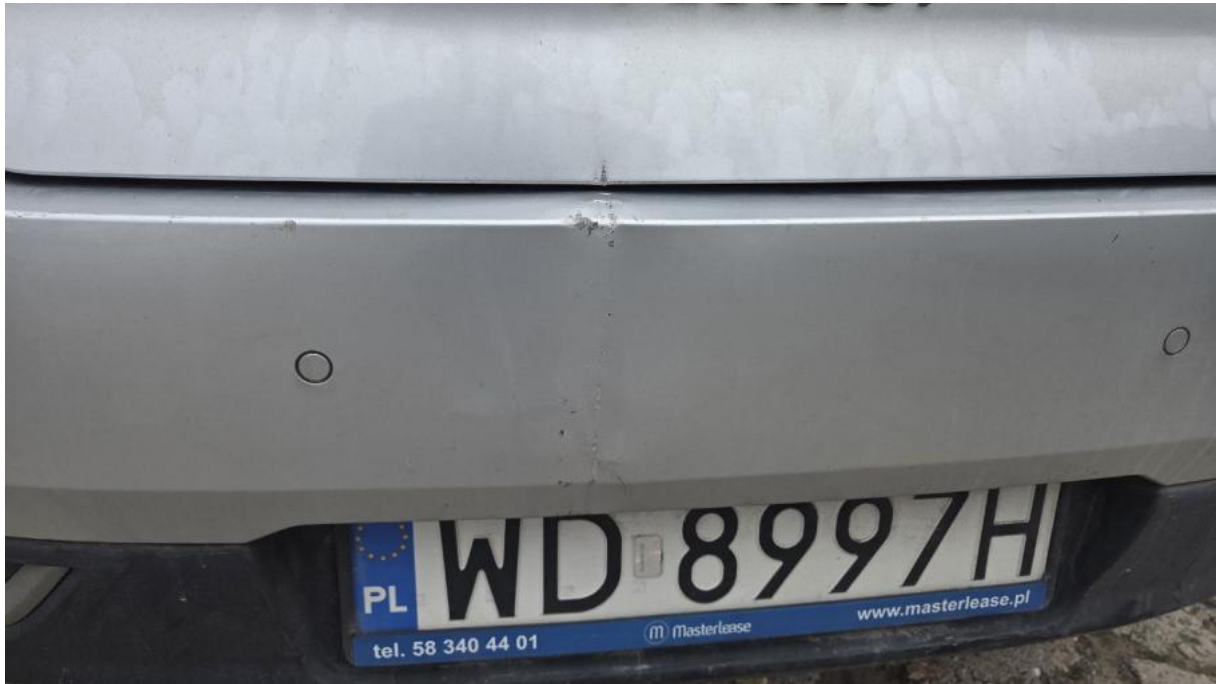
**Fot. 41**

Zderzak tylny - Wgniecenie/odkształcenie 1

| Poz. | Nazwa pozycji | Opis uszkodzeń | Kwalifik. | Naprawa [rbg] |
|---|---|---|---|---|
| 2 | Okladzina zderzaka tylnego | pęknięcie/rozerwanie, wgniecenie/odkształcenie | WY | 0.9 |

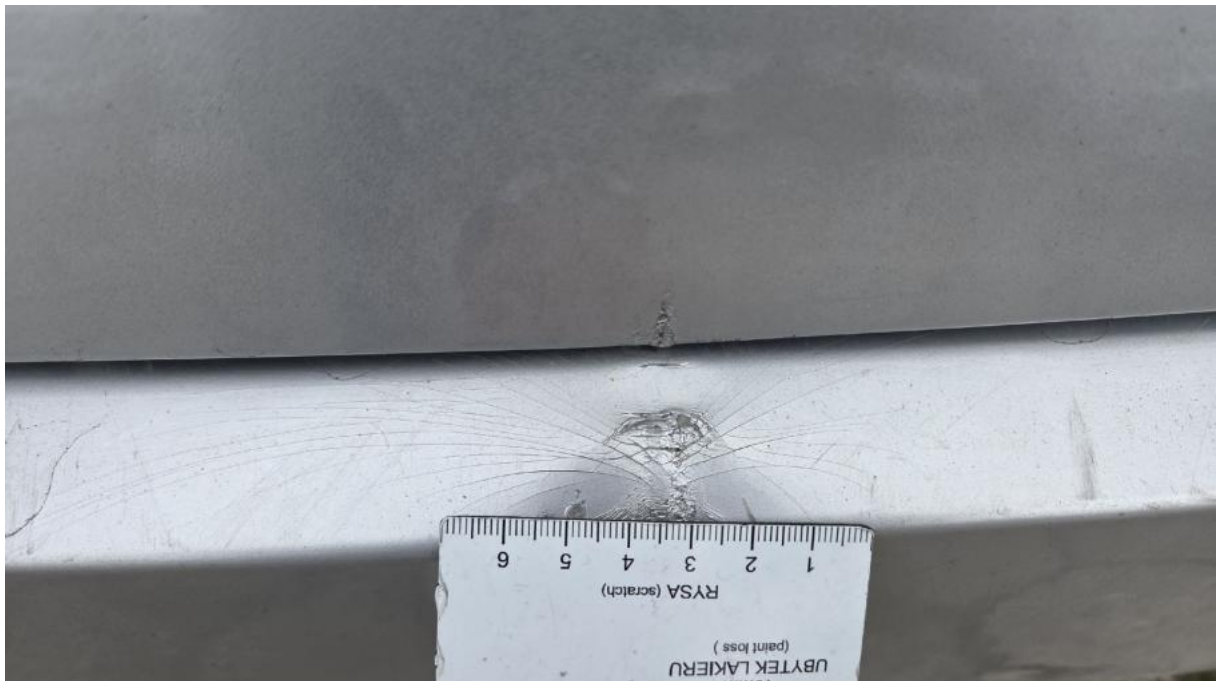
**Fot. 42**

Zderzak tylny - Pęknięcie/rozerwanie 1

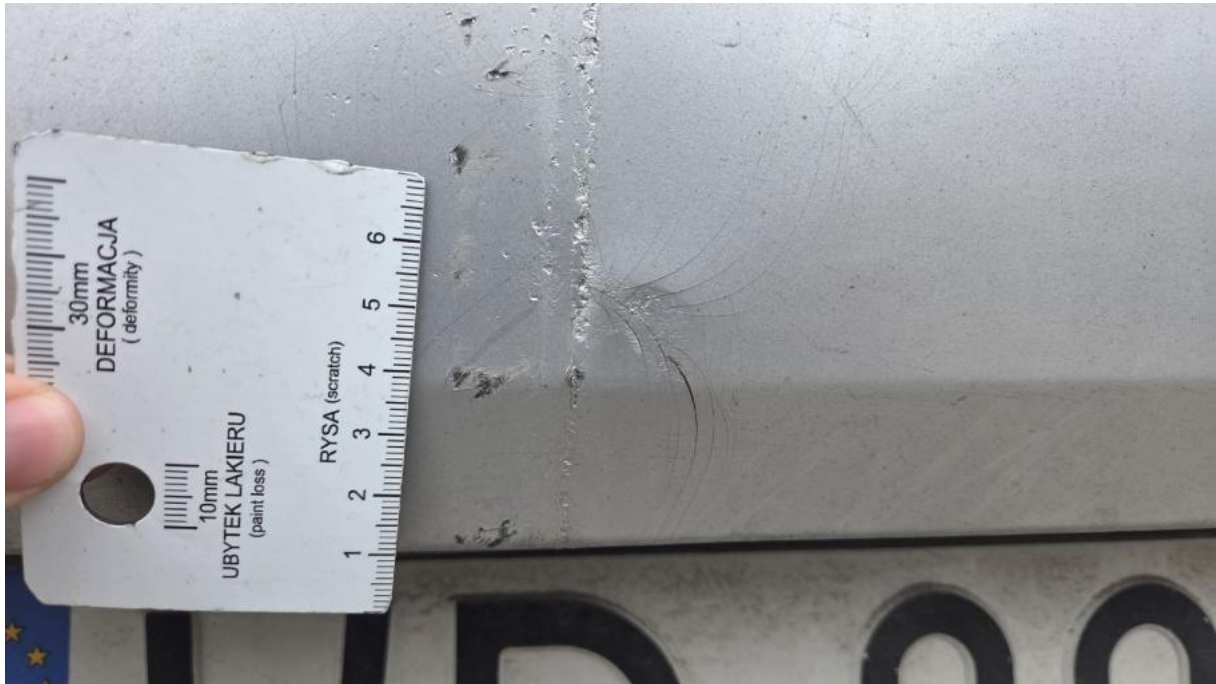
**Fot. 43**

Zderzak tylny - Pęknięcie/rozerwanie 2

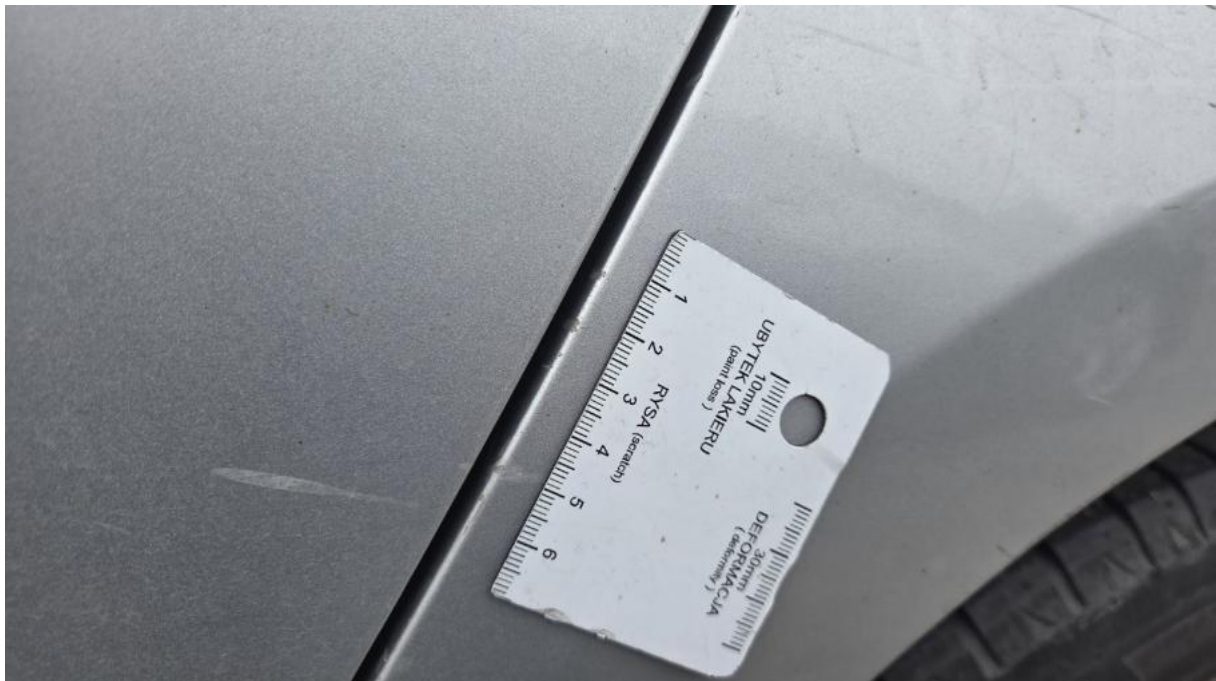
**Fot. 44**

Błotnik tylny L / Ściana boczna L - Rysa/odprysk 1

| Poz. | Nazwa pozycji | Opis uszkodzeń | Kwalifik. | Naprawa [rbg] |
|---|---|---|---|---|
| 10 | Łotnik tylny kpl. L | rysa/odprysk | | |

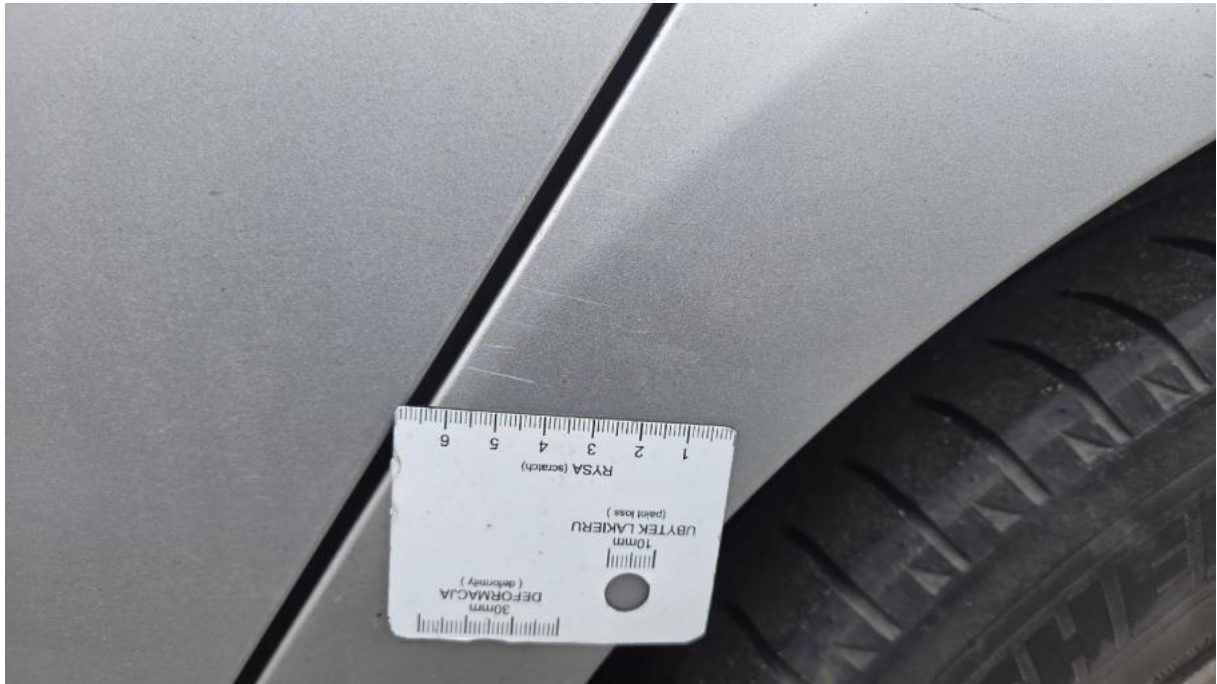
**Fot. 45**

Błotnik tylny L / Ściana boczna L - Rysa/odprysk 2

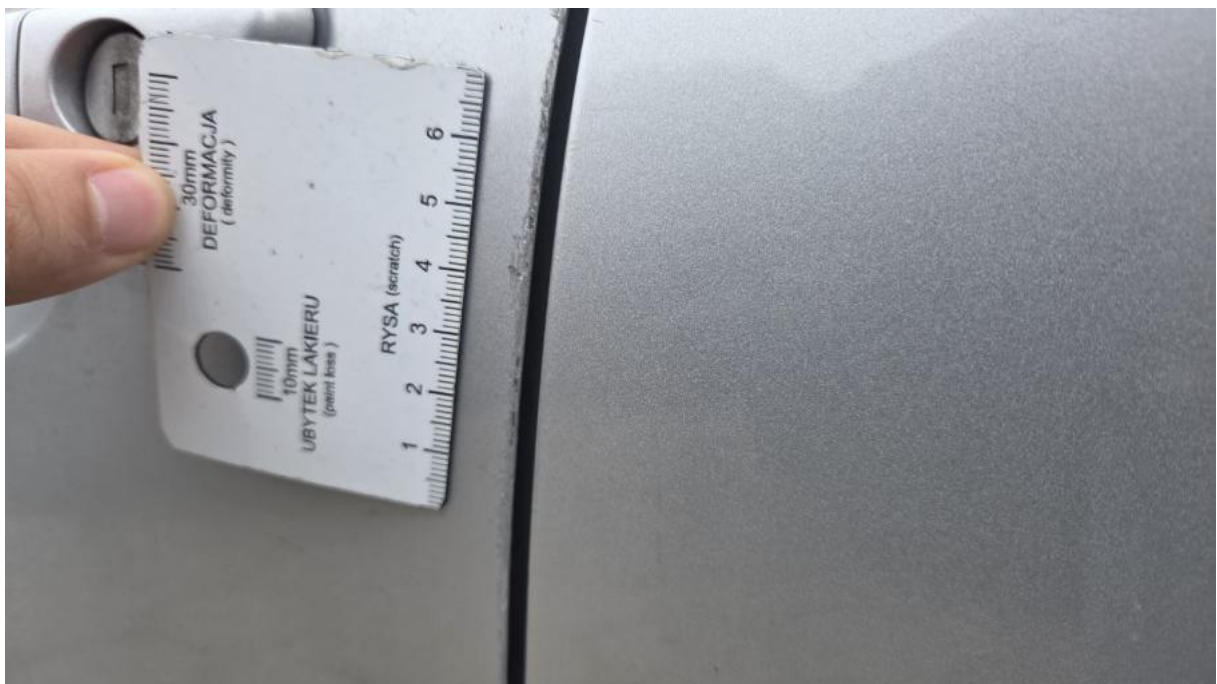
**Fot. 46**

Drzwi przed L - Rysa/odprysk 1

| Poz. | Nazwa pozycji | Opis uszkodzeń | Kwalifik. | Naprawa [rbg] |
|---|---|---|---|---|
| 6 | Poszycie drzwi przednich L | rysa/odprysk | NA | 0.5 |

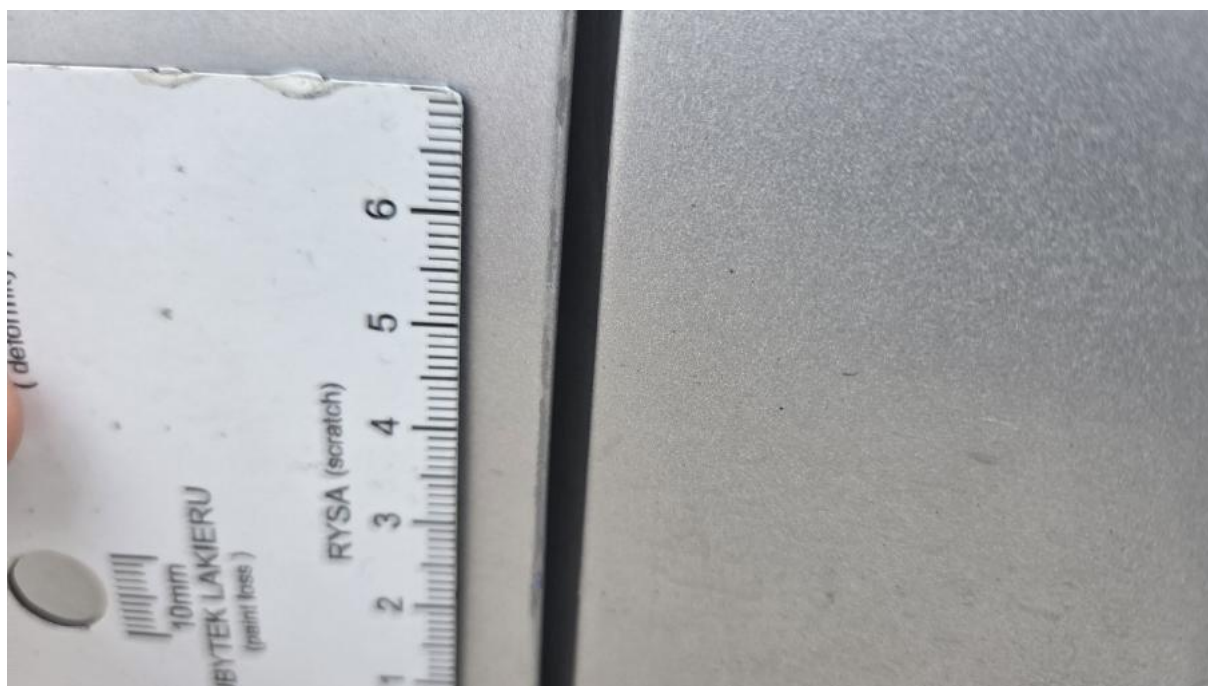
**Fot. 47**

Drzwi przed L - Rysa/odprysk 2

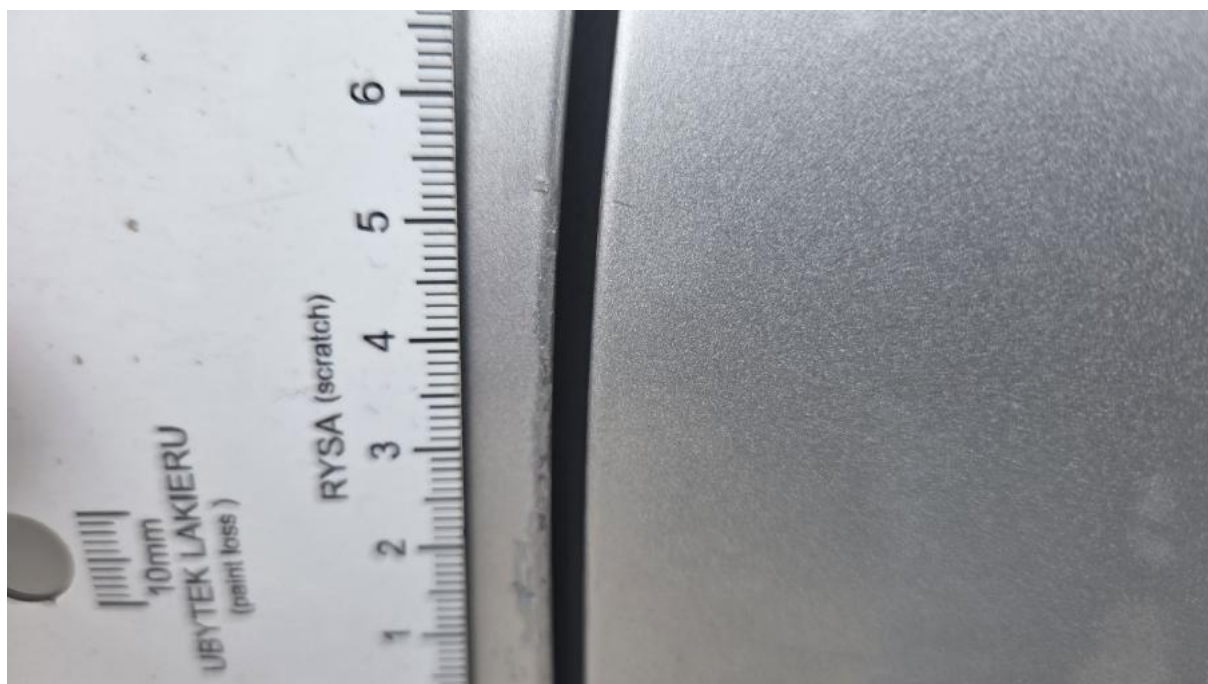
**Fot. 48**

Drzwi przed L() - Rysa/odprysk 3

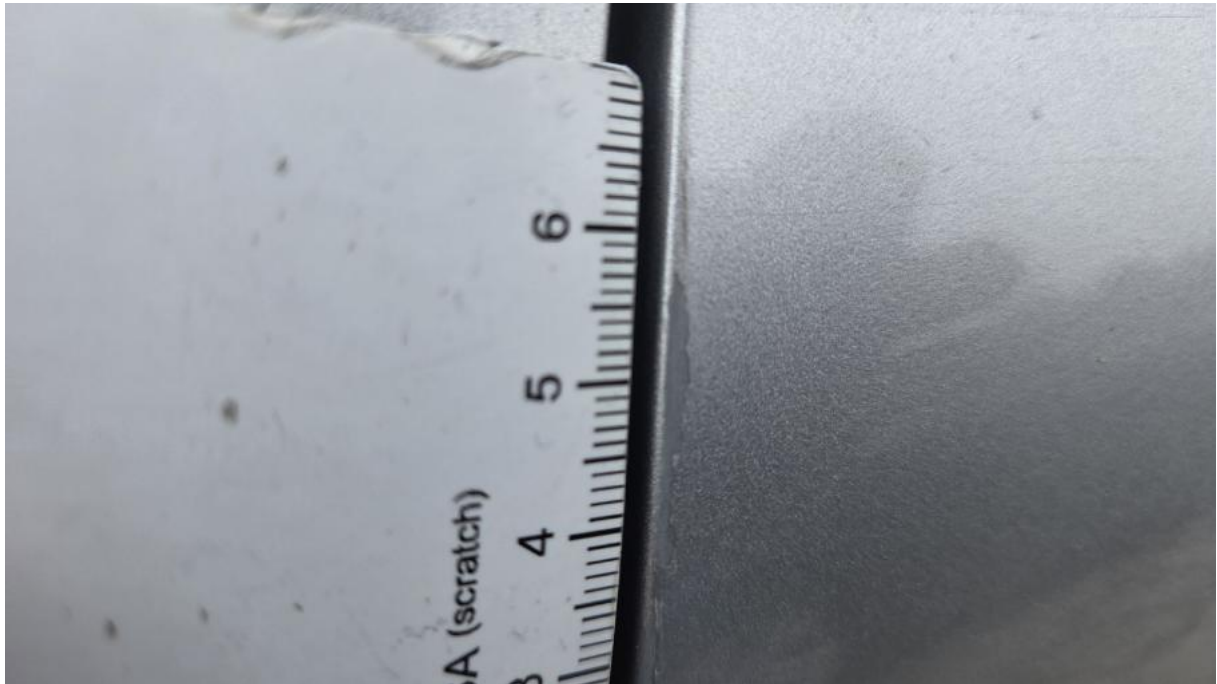
**Fot. 49**

Drzwi tylne L - Rysa/odprysk 1

| Poz. | Nazwa pozycji | Opis uszkodzeń | Kwalifik. | Naprawa [rbg] |
|---|---|---|---|---|
| 9 | Poszycie drzwi tylnych L | rysa/odprysk | | |

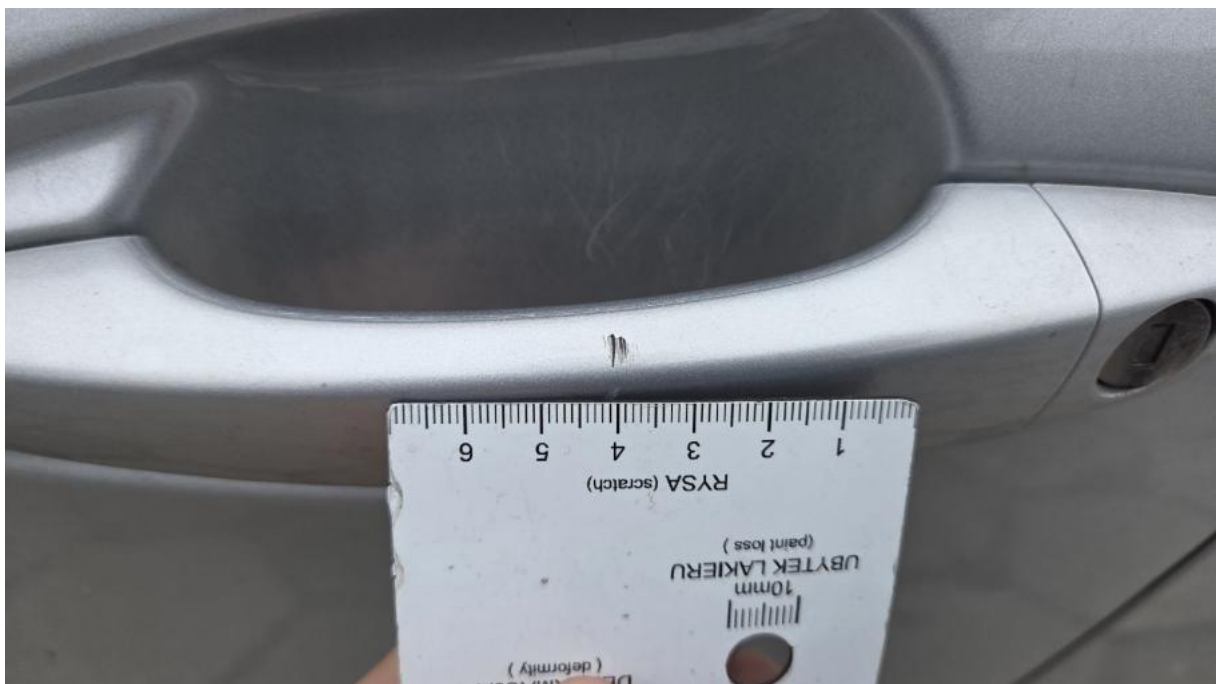
**Fot. 50**

Klamka drzwi prz L - Rysa/odprysk 1

| Poz. | Nazwa pozycji | Opis uszkodzeń | Kwalifik. | Naprawa [rbg] |
|---|---|---|---|---|
| 8 | Klamka zewnętrzna drzwi przednich L | rysa/odprysk | | |

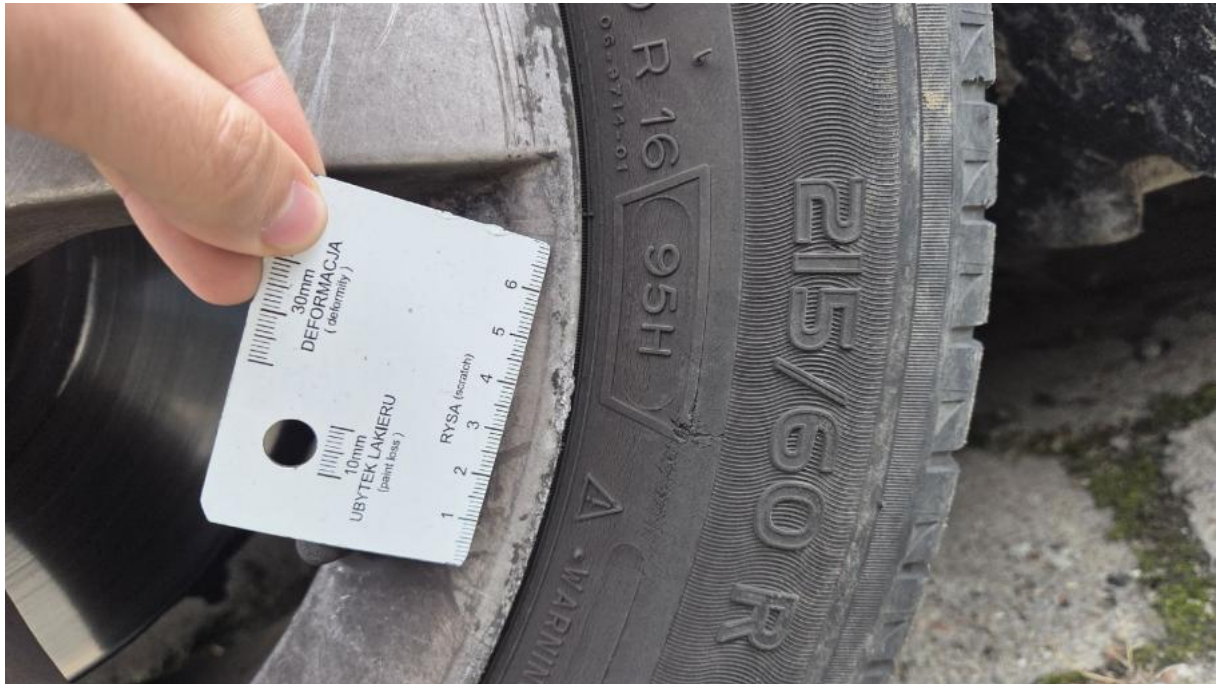
**Fot. 51**

Felga Aluminiowa przednia L - Rysa/odprysk 1

| Poz. | Nazwa pozycji | Opis uszkodzeń | Kwalifik. | Naprawa [rbg] |
|---|---|---|---|---|
| 11 | Tarcza koła aluminiowa przód L | rysa/odprysk | | |
