Nr zlecenia: 79/20/01/2026/CarArena STANDARD

## Wycena wartości

Zadanie: Ocena stanu technicznego i określenie wartości rynkowej pojazdu

| DANE IDENTYFIKACYJNE POJAZDU | | Dane: [O] I-2026 | |
|---|---|---|---|
| Marka: | KIA | Nr rejestracyjny: | EBE05732 |

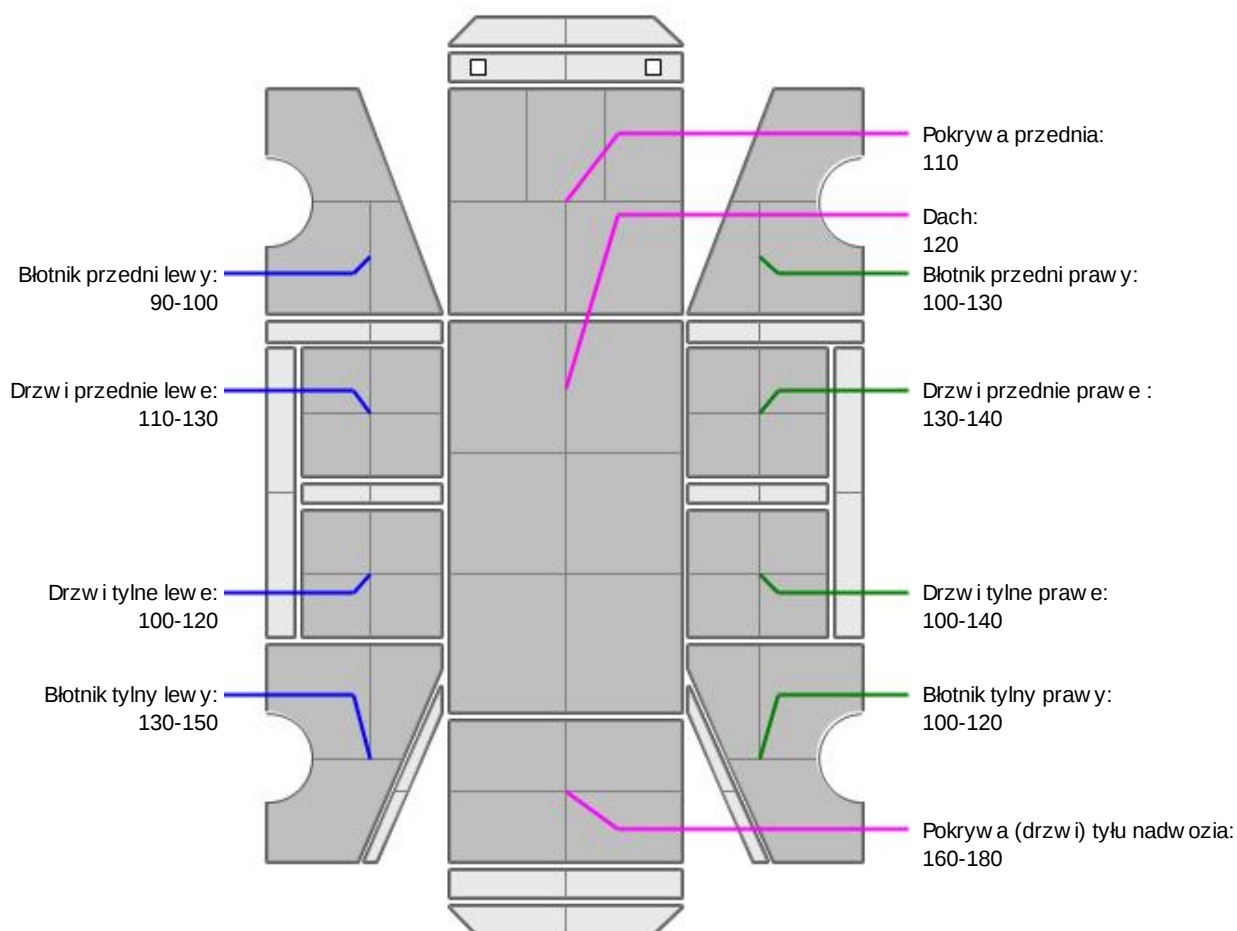
### KABINA KIEROWCY – Opis powłoki lakierowej

| L.p. | Nazwa elementu | L / P | Grubość powłoki [μm] | Opis |
| 1 | Pokrywa przednia | | 110 | |
| 2 | Dach | | 120 | |
| 3 | Błotnik przedni | L | 90-100 | |
| 4 | Drzwi przednie | L | 110-130 | |
| 5 | Drzwi tylne | L | 100-120 | |
| 6 | Błotnik tylny | L | 130-150 | |
| 7 | Błotnik przedni | P | 100-130 | |

| 8 | Drzwi przednie | P | 130-140 | |
| 9 | Drzwi tylne | P | 100-140 | |
| 10 | Błotnik tylny | P | 100-120 | |
| 11 | Pokrywa (drzwi) tyłu nadwozia | | 160-180 | |

Podane przedziały grubości powłoki lakierowej poszczególnych elementów dotyczą wyłącznie punktów pomiarowych, tj. trzech wybranych miejsc na danym elemencie nadwozia. Nie oznacza to, że w pozostałych obszarach danego elementu grubość powłoki jest jednakowa ani że nie może wykraczać poza wskazane zakresy. Pomiary wykonano urządzeniem będącym w posiadaniu rzeczoznawcy. Pomiar wykonany innym przyrządem może się różnić.
