Nr zlecenia: 91/16/01/2026/CarArena STANDARD

## WYCENA WARTOŚCI

Zadanie: Ocena stanu technicznego i określenie wartości rynkowej pojazdu

| DANE IDENTYFIKACYJNE POJAZDU | | Dane: [O] I-2026 | |
|---|---|---|---|
| Model pojazdu: | 320 Touring Diesel Mild Hybrid MR`22 E6d/e G21 | Nr Info-Ekspert: | 003-06236 |

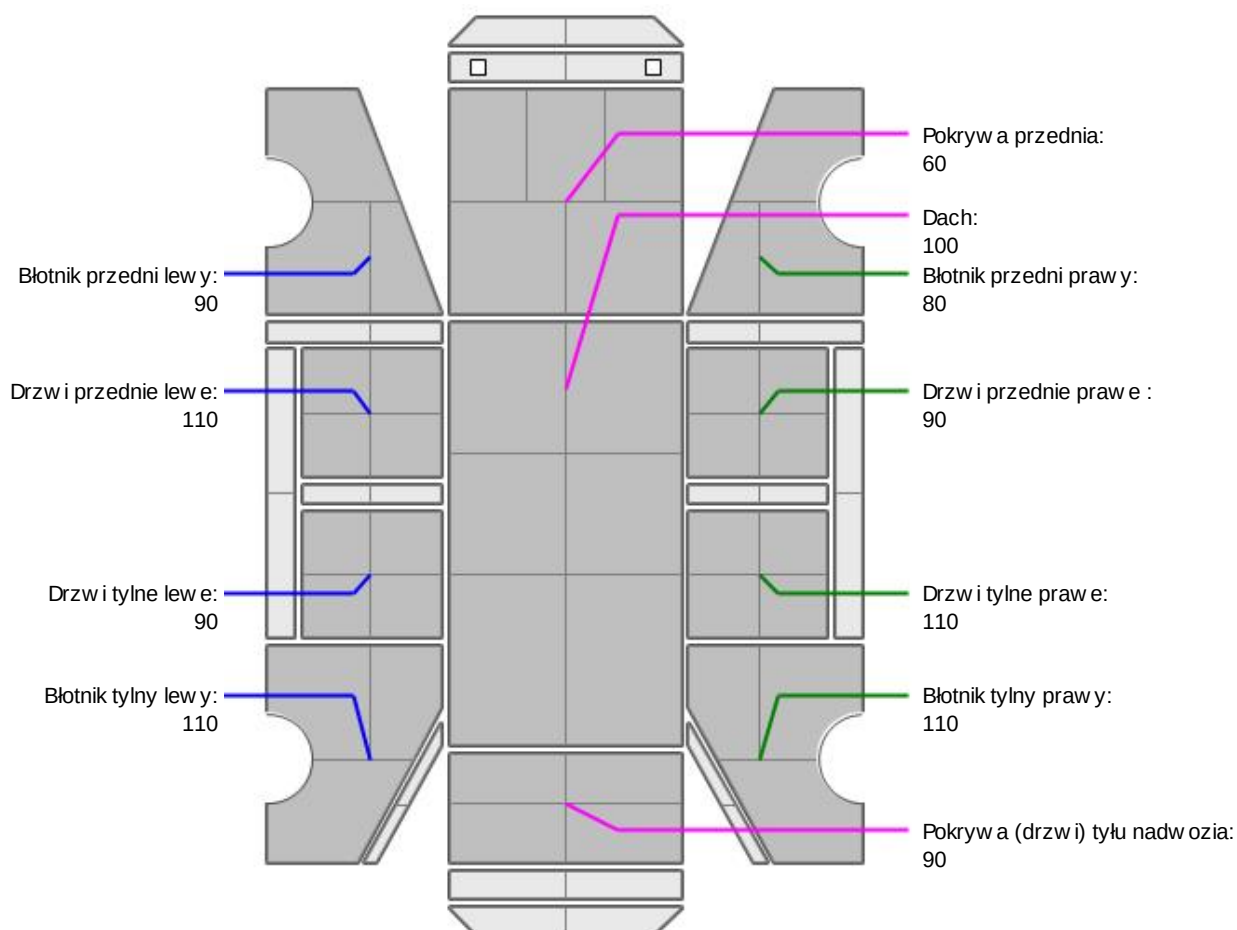
| L.p. | Nazwa elementu | L / P | Grubość powłoki [μm] | Opis |
| 1 | Pokrywa przednia | | 60 | |
| 2 | Dach | | 100 | |
| 3 | Błotnik przedni | L | 90 | |
| 4 | Drzwi przednie | L | 110 | |
| 5 | Drzwi tylne | L | 90 | |
| 6 | Błotnik tylny | L | 110 | |
| 7 | Błotnik przedni | P | 80 | |
| 8 | Drzwi przednie | P | 90 | |
| 9 | Drzwi tylne | P | 110 | |
| 10 | Błotnik tylny | P | 110 | |
| 11 | Pokrywa (drzwi) tyłu nadwozia | | 90 | |

Podane przedziały grubości powłoki lakierowej poszczególnych elementów dotyczą wyłącznie punktów pomiarowych, tj. trzech wybranych miejsc na danym elemencie nadwozia. Nie oznacza to, że w pozostałych obszarach danego elementu grubość powłoki jest jednakowa ani że nie może wykroczyć poza wskazane zakresy. Pomiary wykonano urządzeniem będącym w posiadaniu rzeczoznawcy. Pomiar wykonany innym przyrządem może się różnić.
