Nr zlecenia: 80/20/01/2026/CarArena STANDARD

## Wycena wartości

Zadanie: Ocena stanu technicznego i określenie wartości rynkowej pojazdu

| DANE IDENTYFIKACYJNE POJAZDU | | Dane: [O] I-2026 | |
|---|---|---|---|
| Model pojazdu: | Ceed 1.4 MR`18 E6 | Nr Info-Ekspert: | 052-01227 |

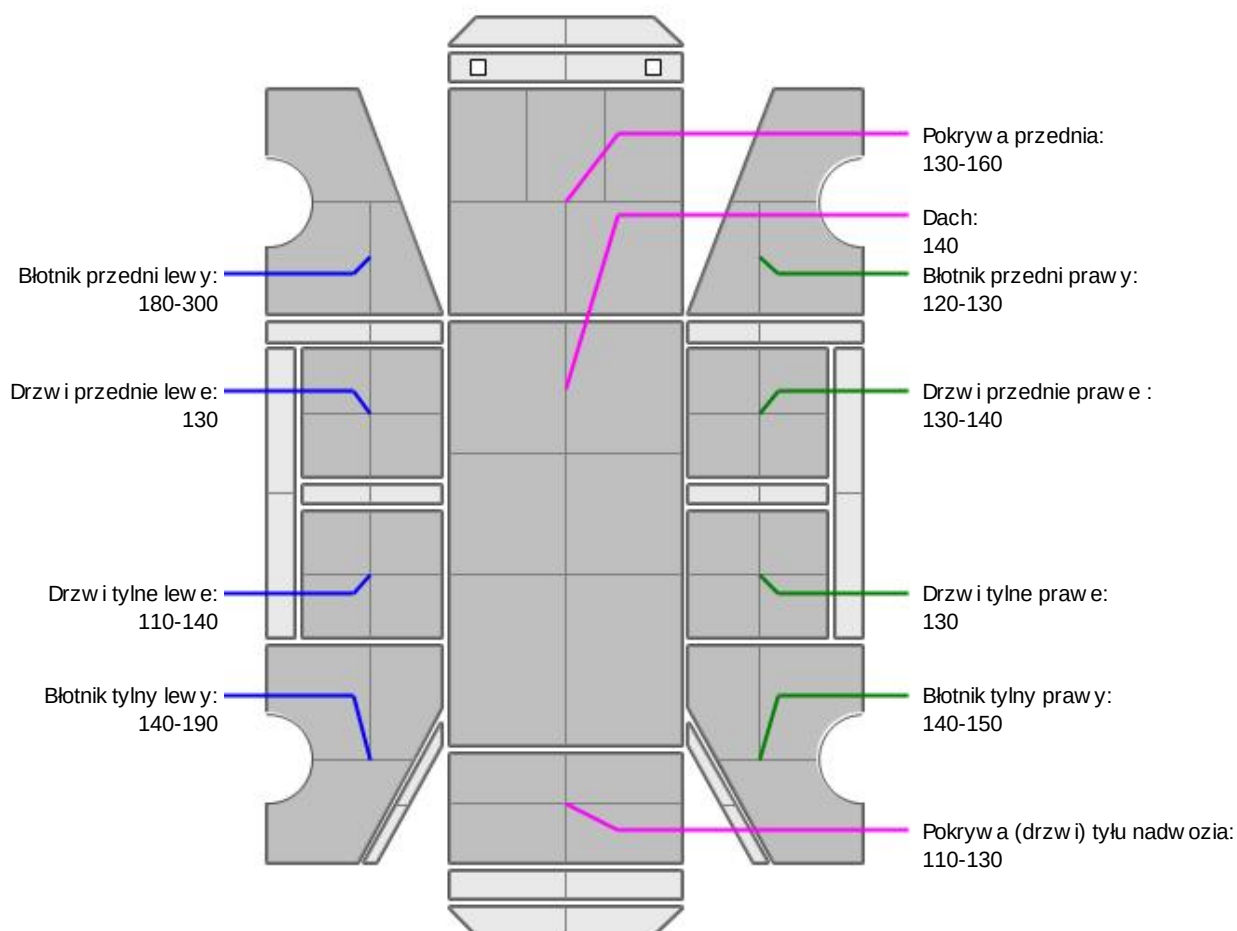
## NADWOZIE – Opis powłoki lakierowej

| L.p. | Nazwa elementu | L / P | Grubość powłoki [μm] | Opis |
| 1 | Pokrywa przednia | | 130-160 | |
| 2 | Dach | | 140 | |
| 3 | Błotnik przedni | L | 180-300 | |
| 4 | Drzwi przednie | L | 130 | |
| 5 | Drzwi tylne | L | 110-140 | |
| 6 | Błotnik tylny | L | 140-190 | |
| 7 | Błotnik przedni | P | 120-130 | |
| 8 | Drzwi przednie | P | 130-140 | |
| 9 | Drzwi tylne | P | 130 | |
| 10 | Błotnik tylny | P | 140-150 | |
| 11 | Pokrywa (drzwi) tyłu nadwozia | | 110-130 | |

Podane przedziały grubości powłoki lakierowej poszczególnych elementów dotyczą wyłącznie punktów pomiarowych, tj. trzech wybranych miejsc na danym elemencie nadwozia. Nie oznacza to, że w pozostałych obszarach danego elementu grubość powłoki jest jednakowa ani że nie może wykroczyć poza wskazane zakresy. Pomiary wykonano urządzeniem będącym w posiadaniu rzeczoznawcy. Pomiar wykonany innym przyrządem może się różnić.
