Nr zlecenia: 78/20/01/2026/CarArena STANDARD

## Wycena wartości

Zadanie: Ocena stanu technicznego i określenie wartości rynkowej pojazdu

| DANE IDENTYFIKACYJNE POJAZDU | | Dane: [O] I-2026 | |
|---|---|---|---|
| Model pojazdu: | Ceed 1.4 MR`18 E6 | Nr Info-Ekspert: | 052-01227 |

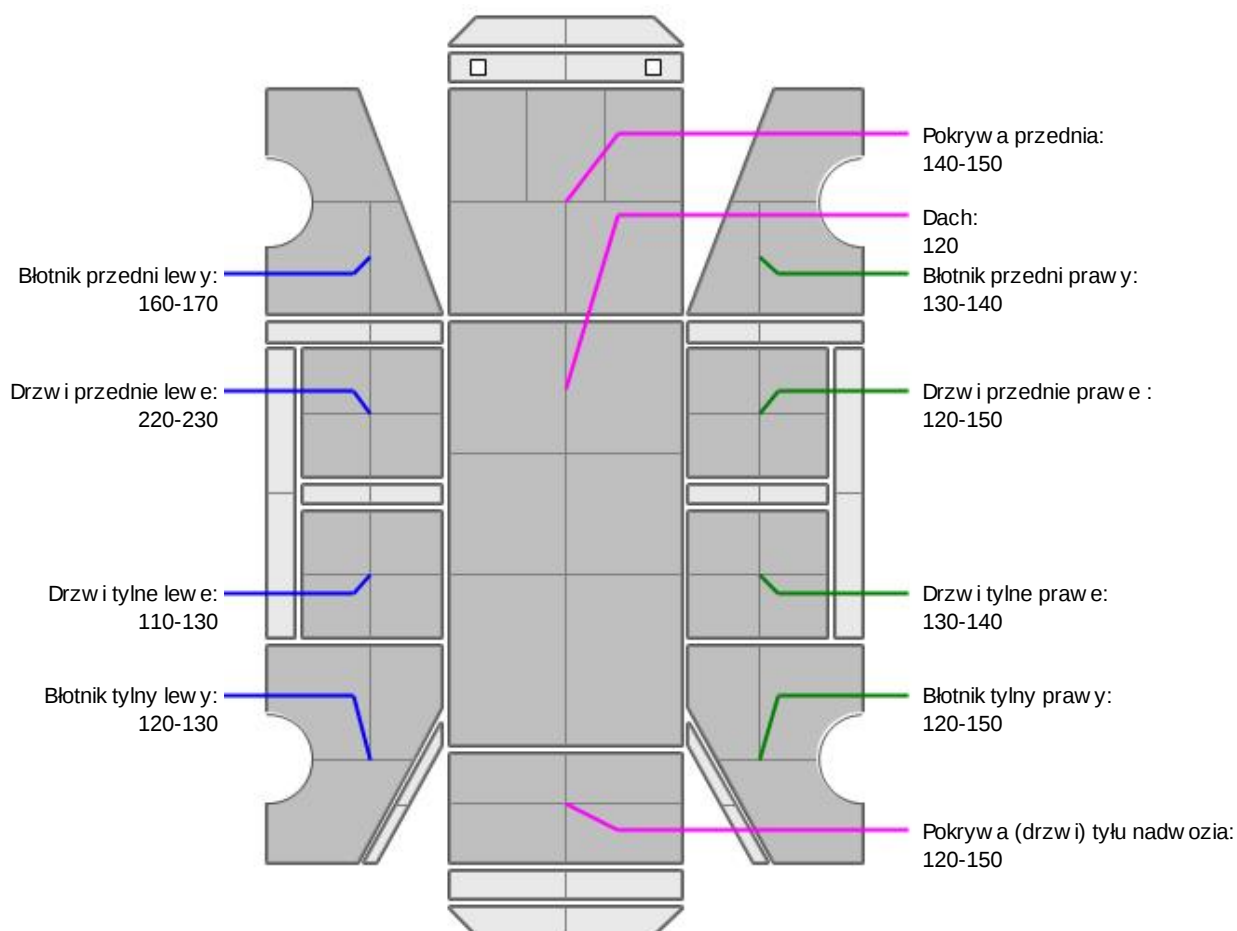
## NADWOZIE – Opis powłoki lakierowej

| L.p. | Nazwa elementu | L / P | Grubość powłoki [μm] | Opis |
| 1 | Pokrywa przednia | | 140-150 | |
| 2 | Dach | | 120 | |
| 3 | Błotnik przedni | L | 160-170 | |
| 4 | Drzwi przednie | L | 220-230 | |
| 5 | Drzwi tylne | L | 110-130 | |
| 6 | Błotnik tylny | L | 120-130 | |
| 7 | Błotnik przedni | P | 130-140 | |
| 8 | Drzwi przednie | P | 120-150 | |
| 9 | Drzwi tylne | P | 130-140 | |
| 10 | Błotnik tylny | P | 120-150 | |
| 11 | Pokrywa (drzwi) tyłu nadwozia | | 120-150 | |

Podane przedziały grubości powłoki lakierowej poszczególnych elementów dotyczą wyłącznie punktów pomiarowych, tj. trzech wybranych miejsc na danym elemencie nadwozia. Nie oznacza to, że w pozostałych obszarach danego elementu grubość powłoki jest jednakowa ani że nie może wykroczyć poza wskazane zakresy. Pomiary wykonano urządzeniem będącym w posiadaniu rzeczoznawcy. Pomiar wykonany innym przyrządem może się różnić.
