## WYCENA WARTOŚCI

Zadanie: Ocena stanu technicznego i określenie wartości rynkowej pojazdu

| DANE IDENTYFIKACYJNE POJAZDU | | Dane: [O] I-2026 | |
|---|---|---|---|
| Marka: | KIA | Nr rejestracyjny: | WL5683K |
| Model pojazdu: | Cee'd 1.4 MR`16 E6 | Nr Info-Ekspert: | 052-00953 |

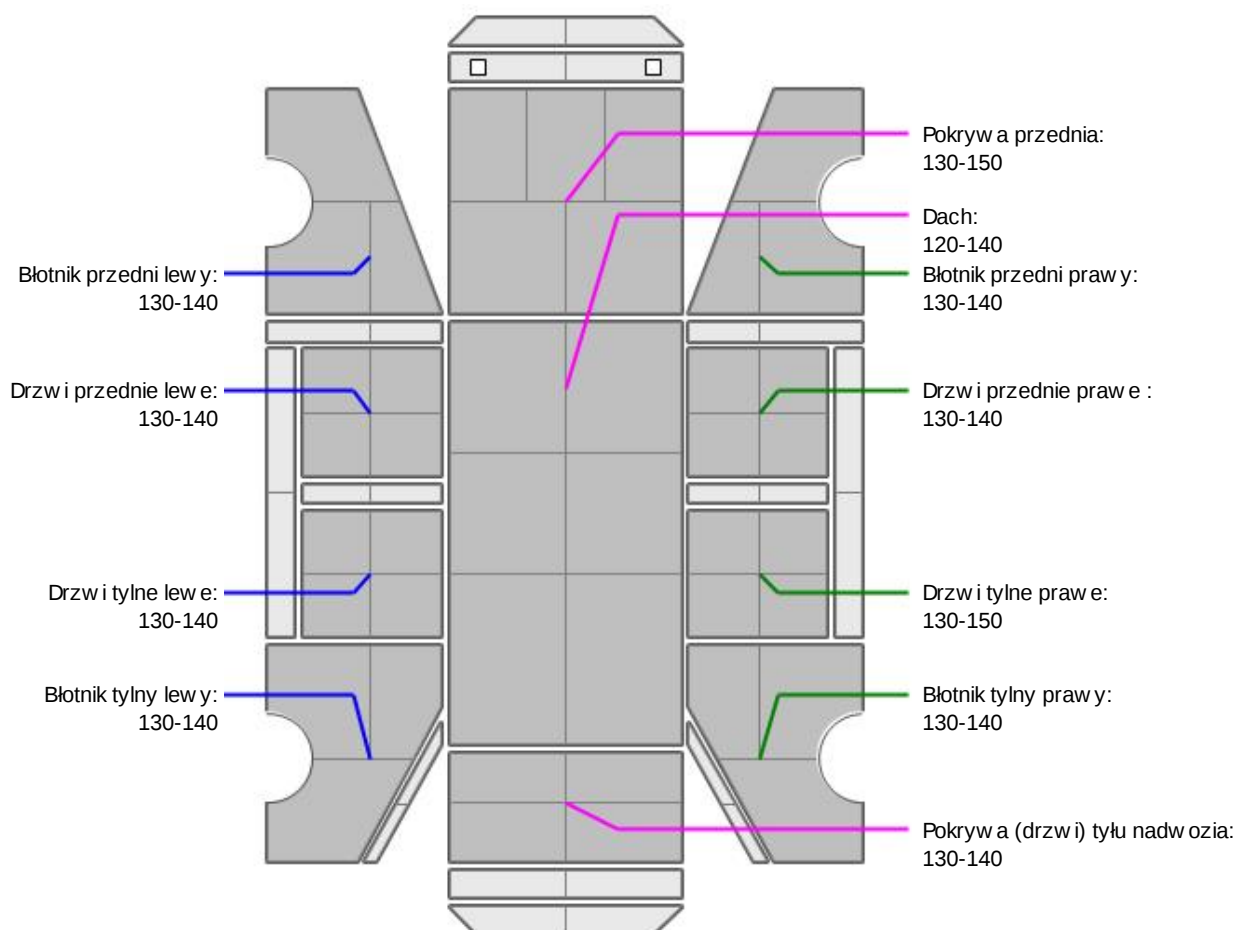
| L.p. | Nazwa elementu | L / P | Grubość powłoki [μm] | Opis |
| 1 | Pokrywa przednia | | 130-150 | |
| 2 | Dach | | 120-140 | |
| 3 | Łotnik przedni | L | 130-140 | |

| 4 | Drzwi przednie | L | 130-140 | |
| 5 | Drzwi tylne | L | 130-140 | |
| 6 | Błotnik tylny | L | 130-140 | |
| 7 | Błotnik przedni | P | 130-140 | |
| 8 | Drzwi przednie | P | 130-140 | |
| 9 | Drzwi tylne | P | 130-150 | |
| 10 | Błotnik tylny | P | 130-140 | |
| 11 | Pokrywa (drzwi) tyłu nadwozia | | 130-140 | |

Podane przedziały grubości powłoki lakierowej poszczególnych elementów dotyczą wyłącznie punktów pomiarowych, tj. trzech wybranych miejsc na danym elemencie nadwozia. Nie oznacza to, że w pozostałych obszarach danego elementu grubość powłoki jest jednakowa ani że nie może wykroczać poza wskazane zakresy. Pomiary wykonano urządzeniem będącym w posiadaniu rzeczoznawcy. Pomiar wykonany innym przyrządem może się różnić.
