## Raport z oględzin pojazdu

| Numer raportu | 09127/1/26-15201 | Data raportu | 07-01-2026 |

| Marka, model | SUZUKI Swift 20-24 |
| Typ, wersja | Swift 1.2 Dualjet SHVS Premium |

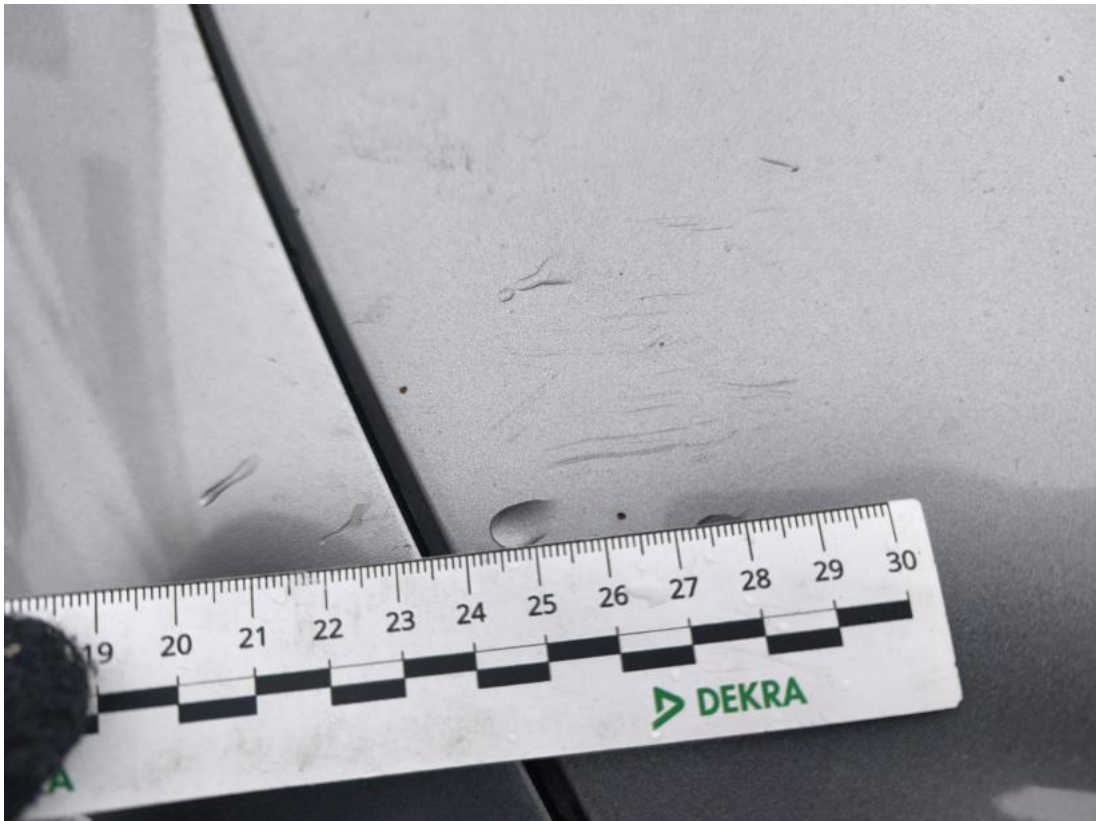
**Fot. 35**

| Poz. | Nazwa pozycji | Opis uszkodzeń | Kwalifik. | Naprawa [rbg] |
|---|---|---|---|---|
| 2 | Pokrywa przednia | zarysowanie | | |

Pokrywa komory silnika - Rysa/odprysk 1

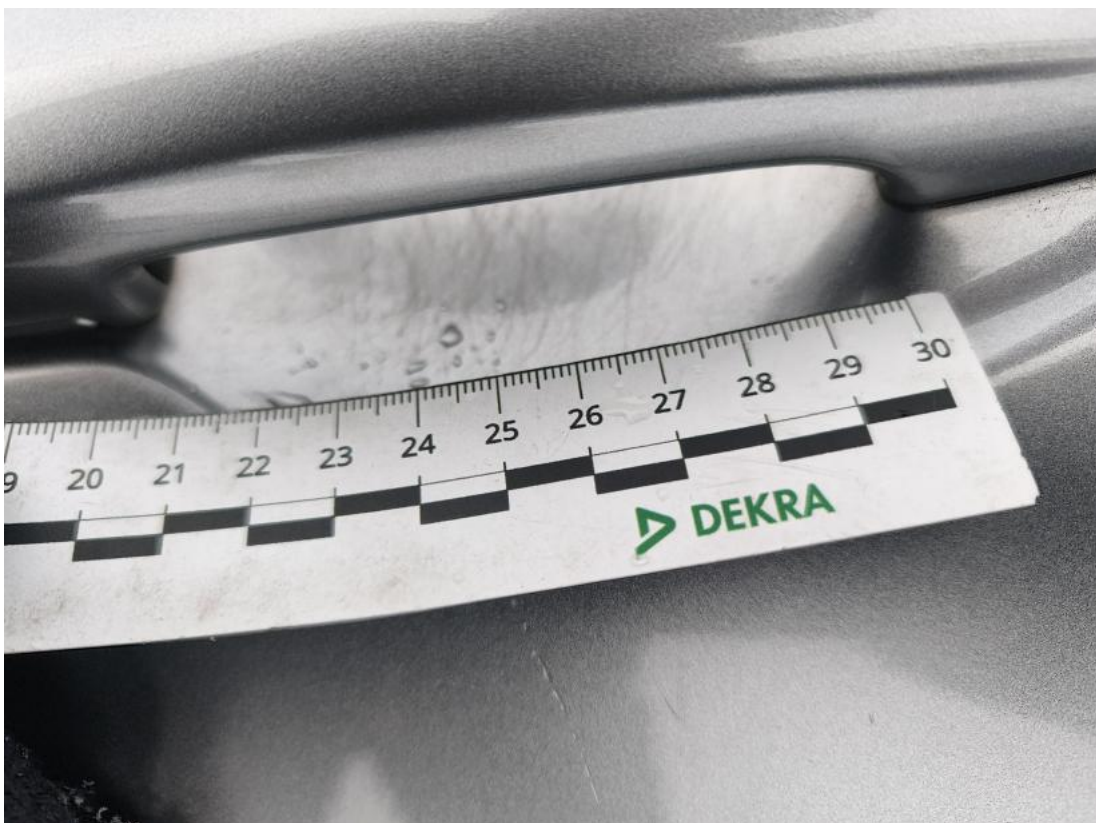
**Fot. 36**

| Poz. | Nazwa pozycji | Opis uszkodzeń | Kwalifik. | Naprawa [rbg] |
|---|---|---|---|---|
| 4 | Drzwi przednie (nieuzbrojone) R | zarysowanie | | |

Drzwi przednie P - Rysa/odprysk 1

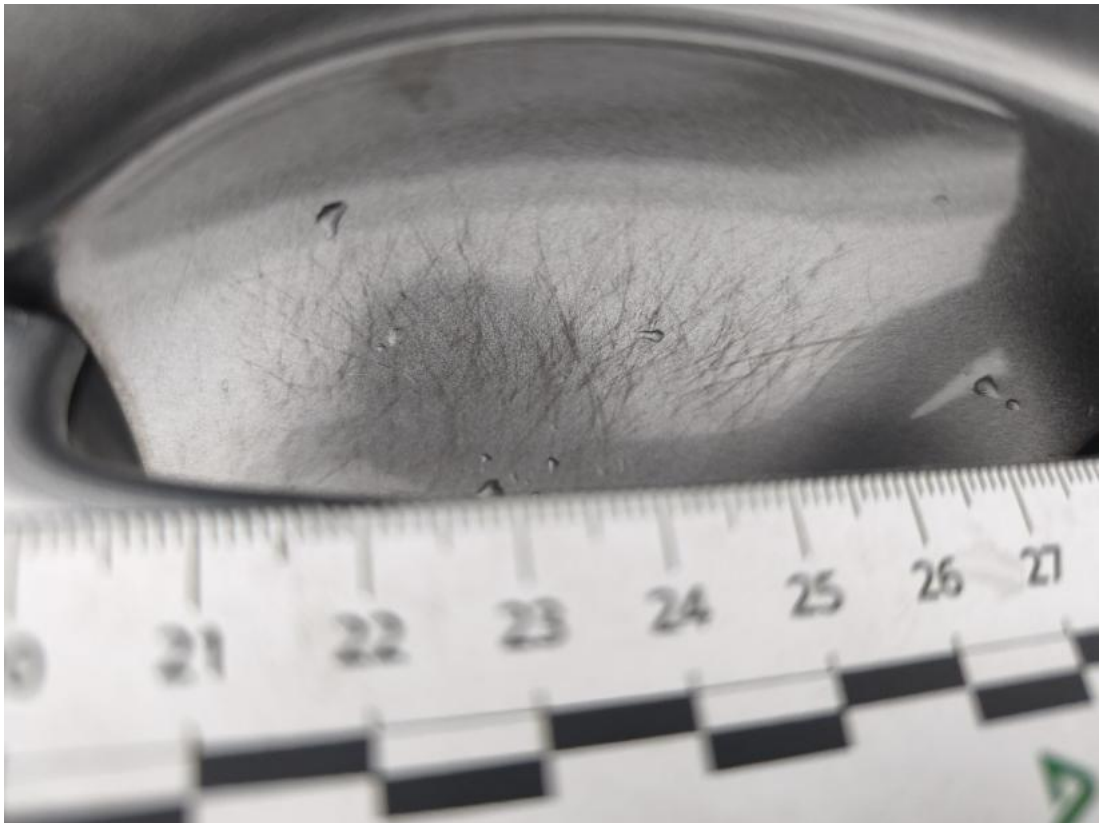
**Fot. 37**

Drzwi przednie P() - Rysa/odprysk 3

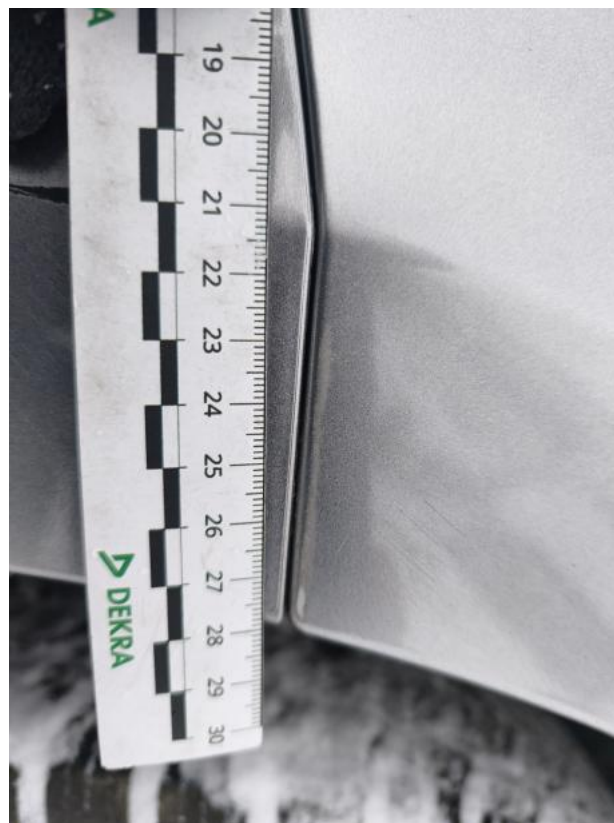
**Fot. 38**

| Poz. | Nazwa pozycji | Opis uszkodzeń | Kwalifik. | Naprawa [rbg] |
|---|---|---|---|---|
| 9 | Łotnik tylny R | zarysowanie | | |

Błotnik tylny P / Ściana boczna P - Rysa/odprysk 1

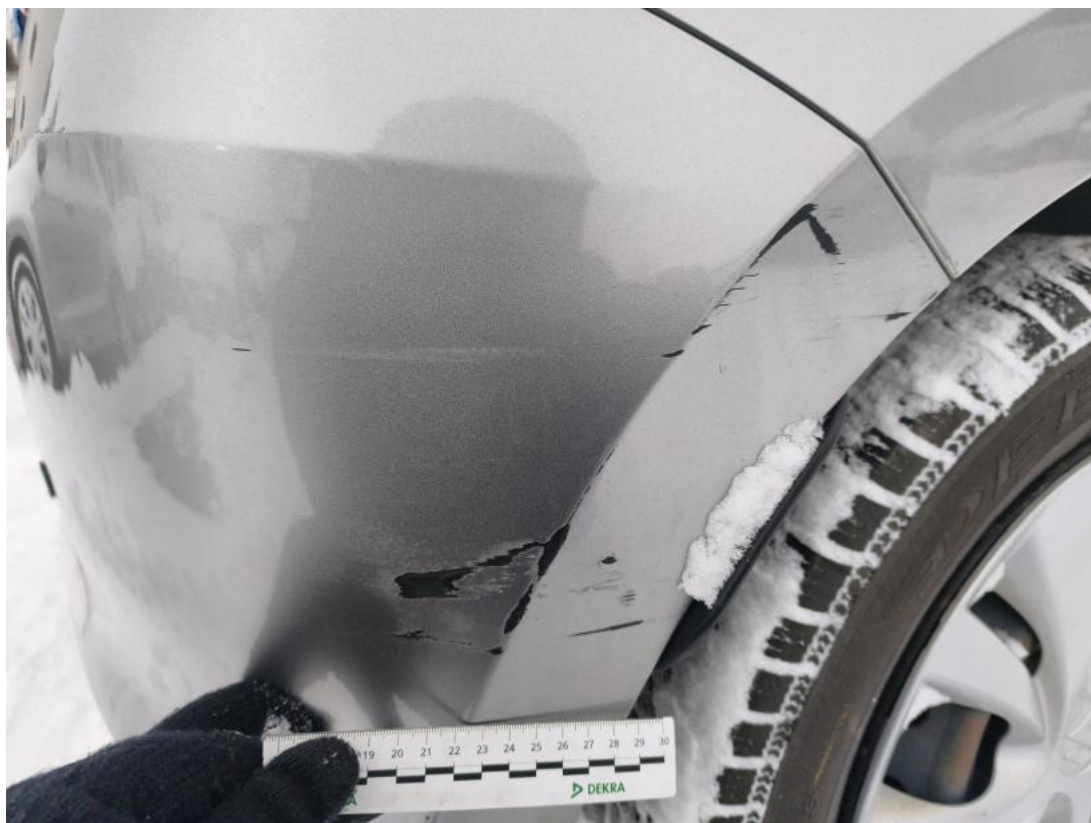
**Fot. 39**

| Poz. | Nazwa pozycji | Opis uszkodzeń | Kwalifik. | Naprawa [rbg] |
|---|---|---|---|---|
| 1 | Okladzina zderzaka tylnego | liczne, zarysowanie | NA | |

Zderzak tylny - Rysa/odprysk 1

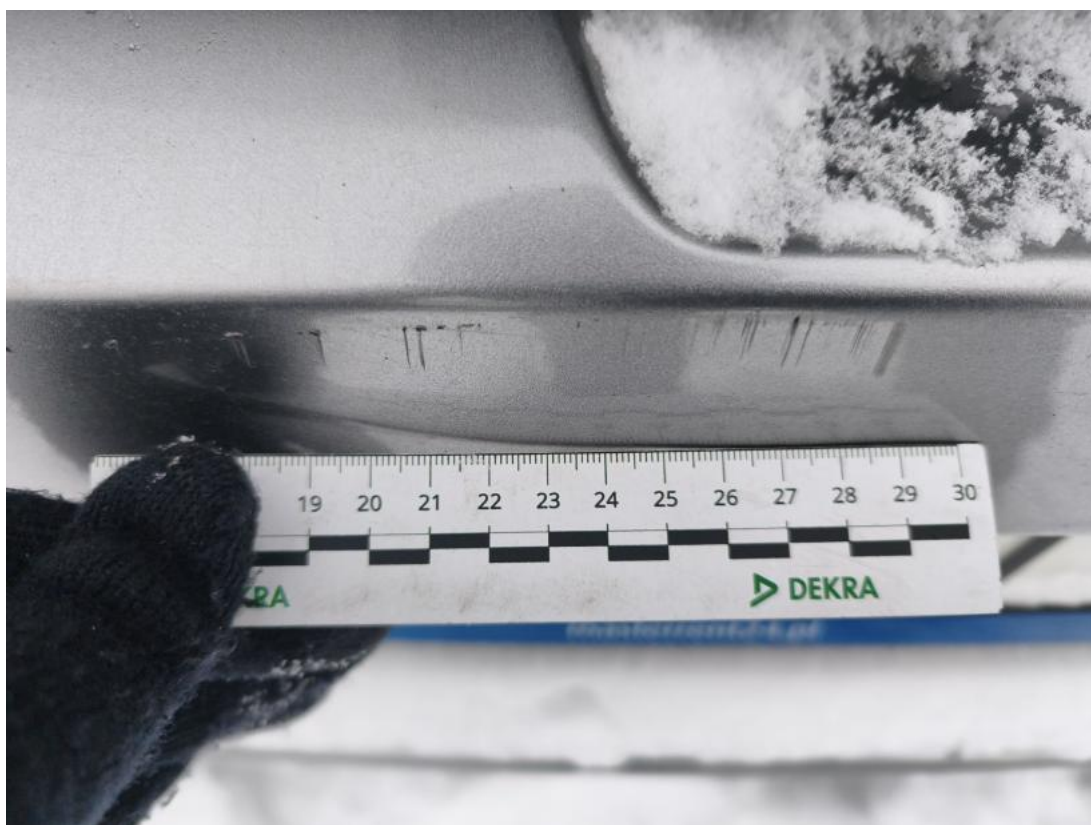
**Fot. 40**

Zderzak tylny() - Rysa/odprysk 3

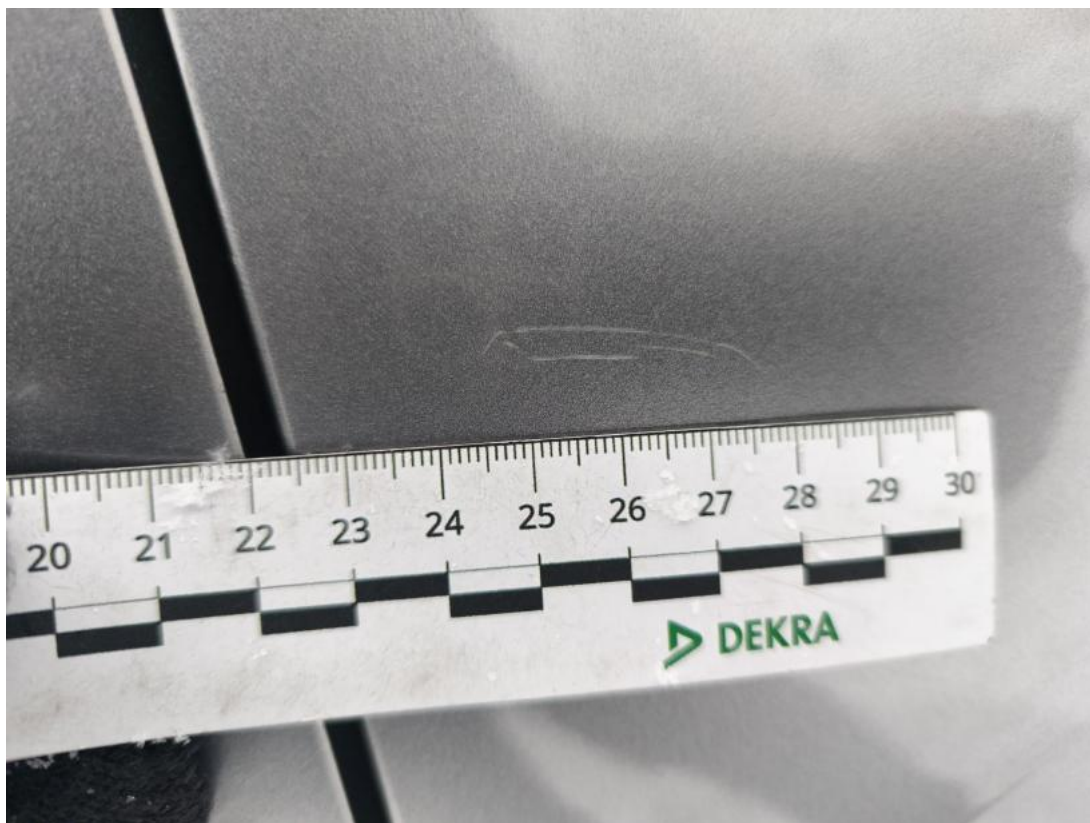
**Fot. 41**

| Poz. | Nazwa pozycji | Opis uszkodzeń | Kwalifik. | Naprawa [rbg] |
|---|---|---|---|---|
| 8 | Łotnik tylny L | zarysowanie | | |

Błotnik tylny L / Ściana boczna L - Rysa/odprysk 1

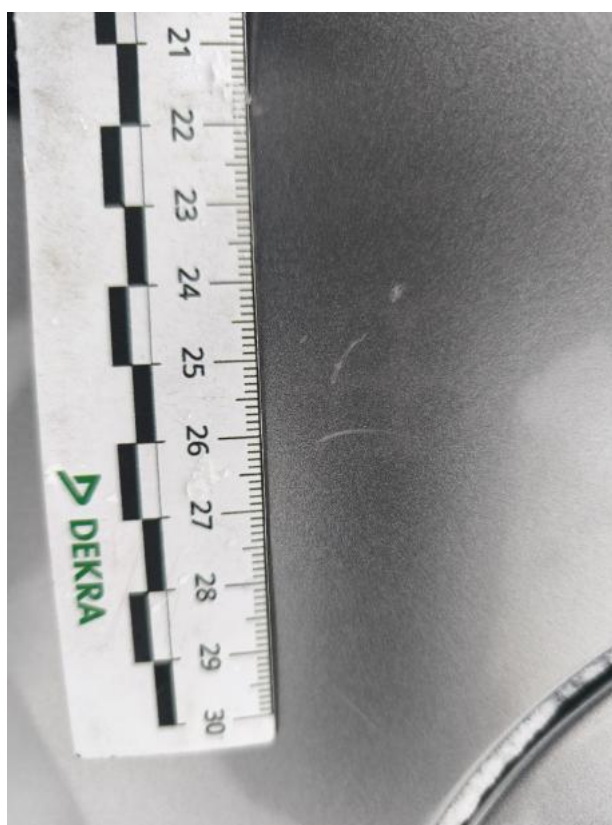
**Fot. 42**

Błotnik tylny L / Ściana boczna L() - Rysa/odprysk 3

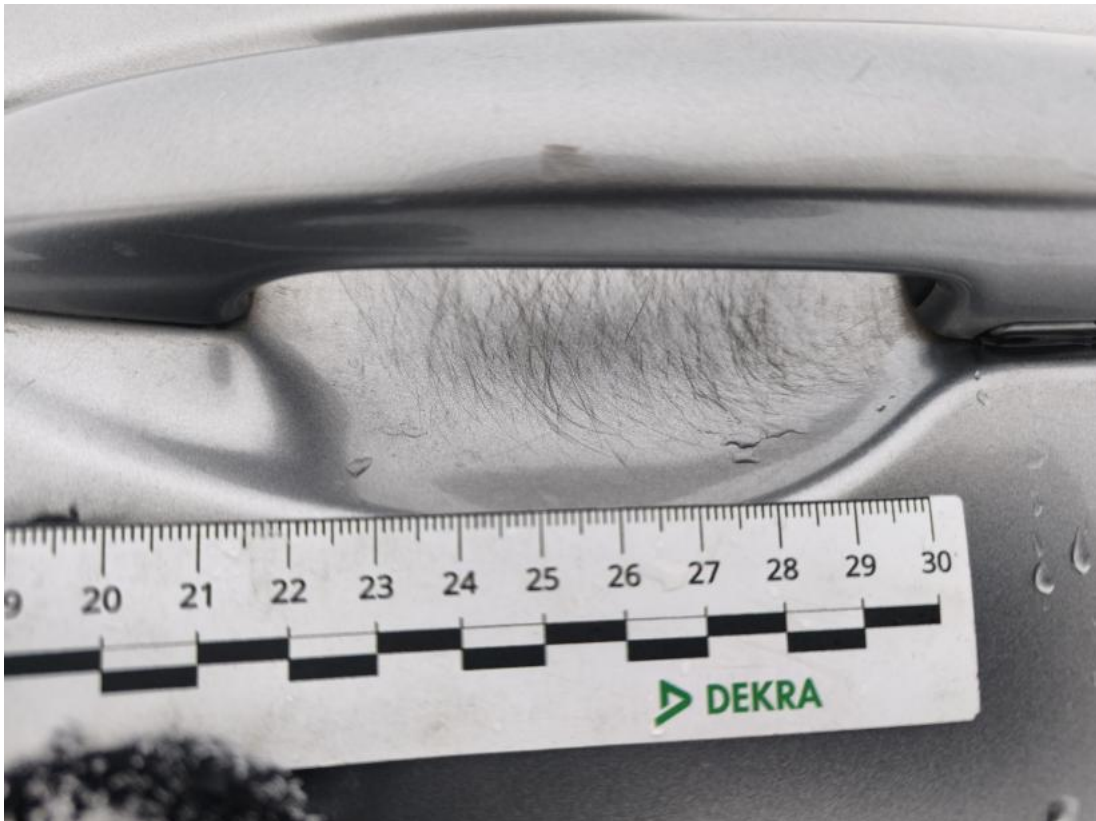
**Fot. 43**

| Poz. | Nazwa pozycji | Opis uszkodzeń | Kwalifik. | Naprawa [rbg] |
|---|---|---|---|---|
| 3 | Drzwi przednie (nieuzbrojone) L | zarysowanie | | |

Drzwi przed L - Rysa/odprysk 1

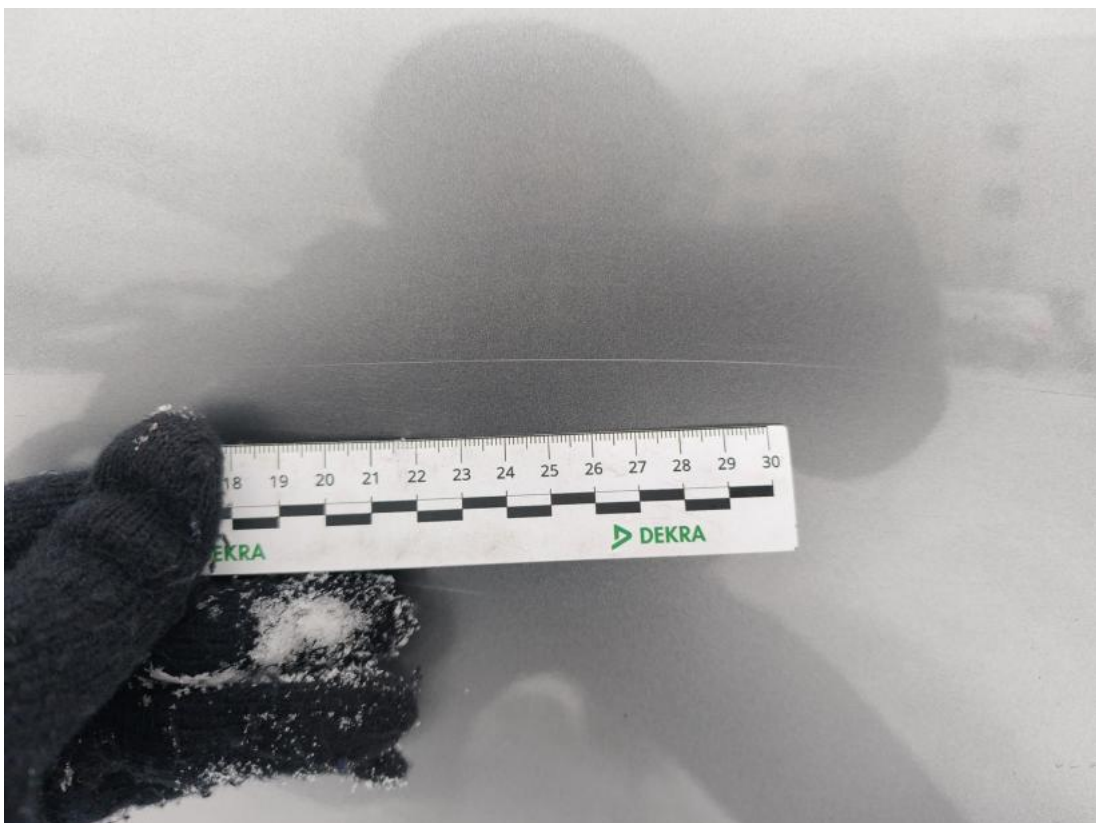
**Fot. 44**

| Poz. | Nazwa pozycji | Opis uszkodzeń | Kwalifik. | Naprawa [rbg] |
|---|---|---|---|---|
| 6 | Drzwi tylne (nieuzbrojone) L | zarysowanie | | |

Drzwi tylne L - Rysa/odprysk 1

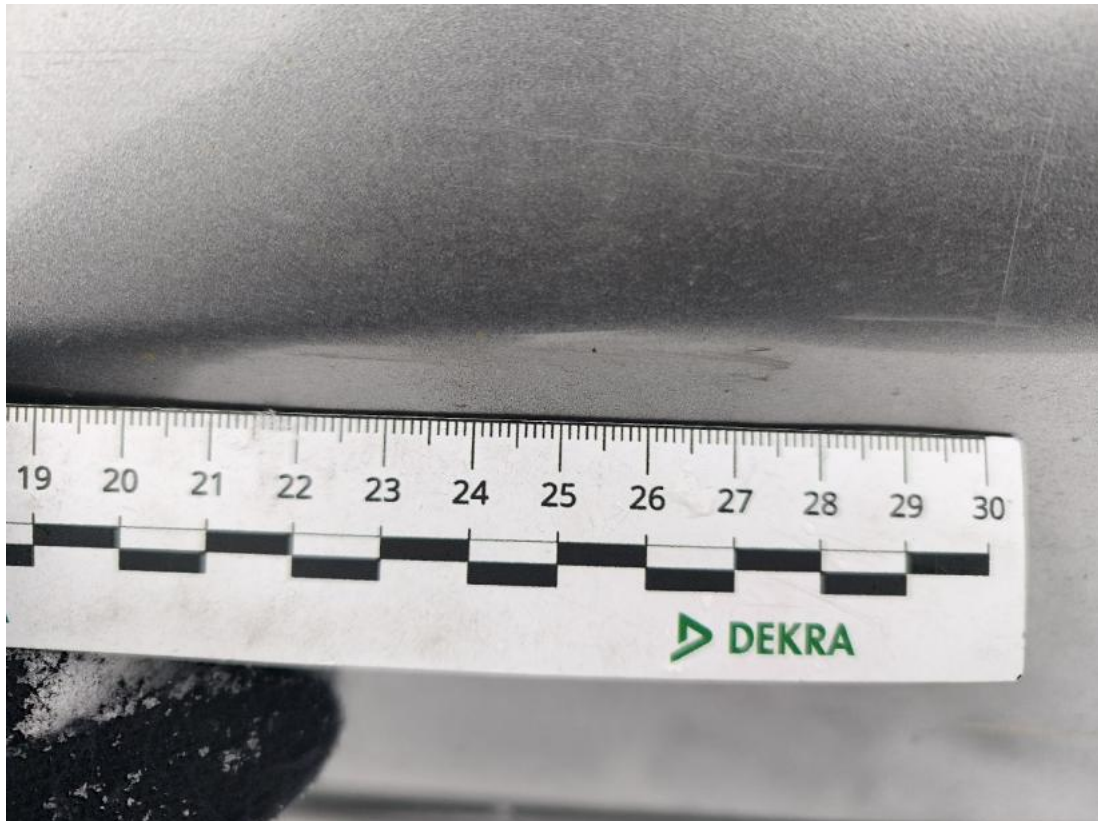
**Fot. 45**

Drzwi tylne L() - Rysa/odprysk 3

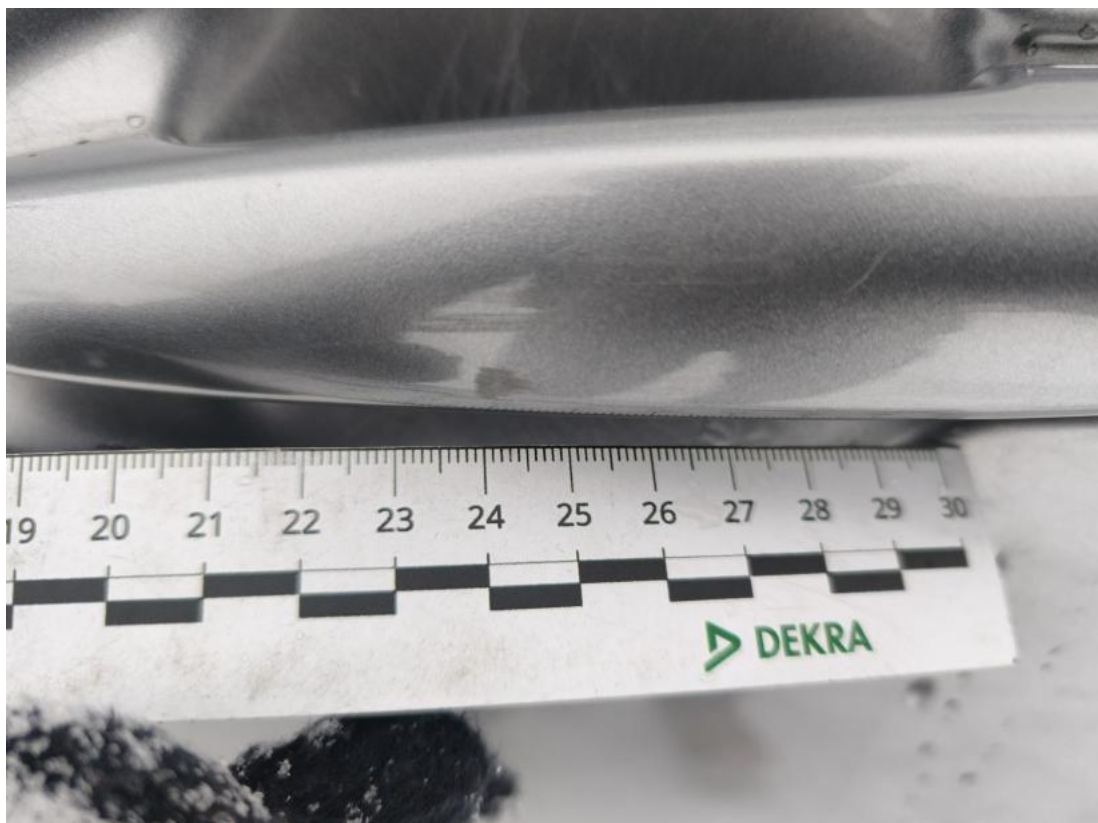
**Fot. 46**

| Poz. | Nazwa pozycji | Opis uszkodzeń | Kwalifik. | Naprawa [rbg] |
|---|---|---|---|---|
| 5 | Klamka zewnętrzna drzwi przednich L | zarysowanie | | |

Klamka drzwi prz L - Rysa/odprysk 1

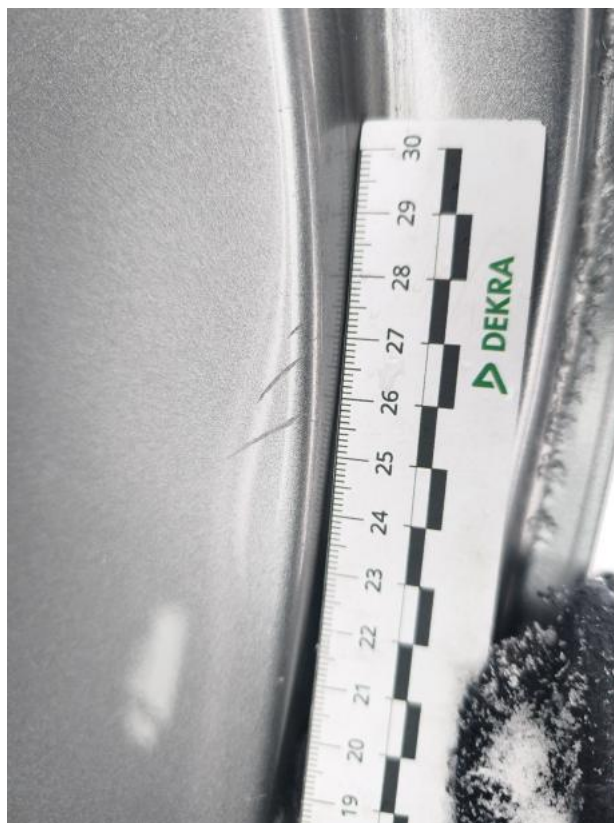
**Fot. 47**

| Poz. | Nazwa pozycji | Opis uszkodzeń | Kwalifik. | Naprawa [rbg] |
|---|---|---|---|---|
| 7 | Próg L | zarysowanie | | |

Próg L - Rysa/odprysk 1

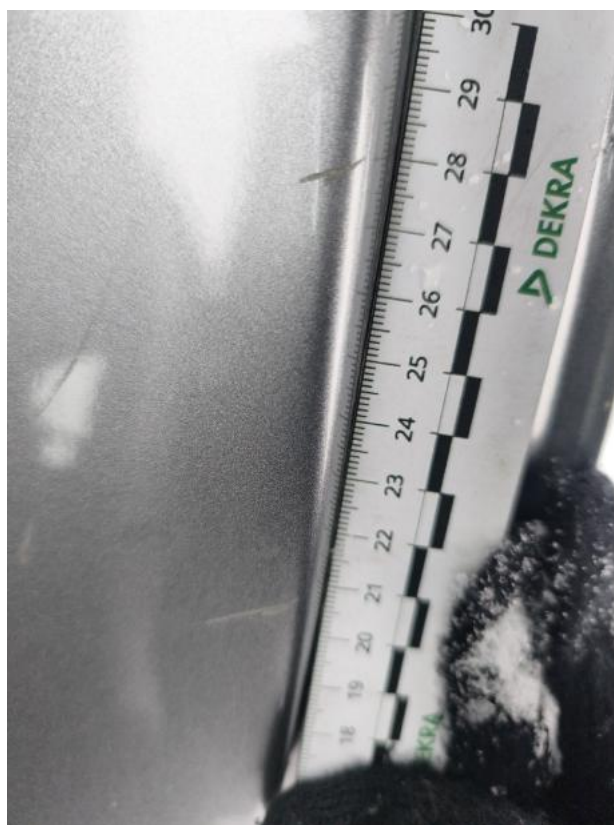
**Fot. 48**

Próg L() - Rysa/odprysk 3
