Nr zlecenia: 163/08/05/2025/CarArena STANDARD

## Poglądowy Raport Stanu Technicznego

Zadanie: Ocena stanu technicznego i określenie wartości rynkowej pojazdu

| DANE IDENTYFIKACYJNE POJAZDU (*) | | Dane: [C] V-2025 | |
|---|---|---|---|
| Marka: | MERCEDES-BENZ | Nr rejestracyjny: | WE245LC |

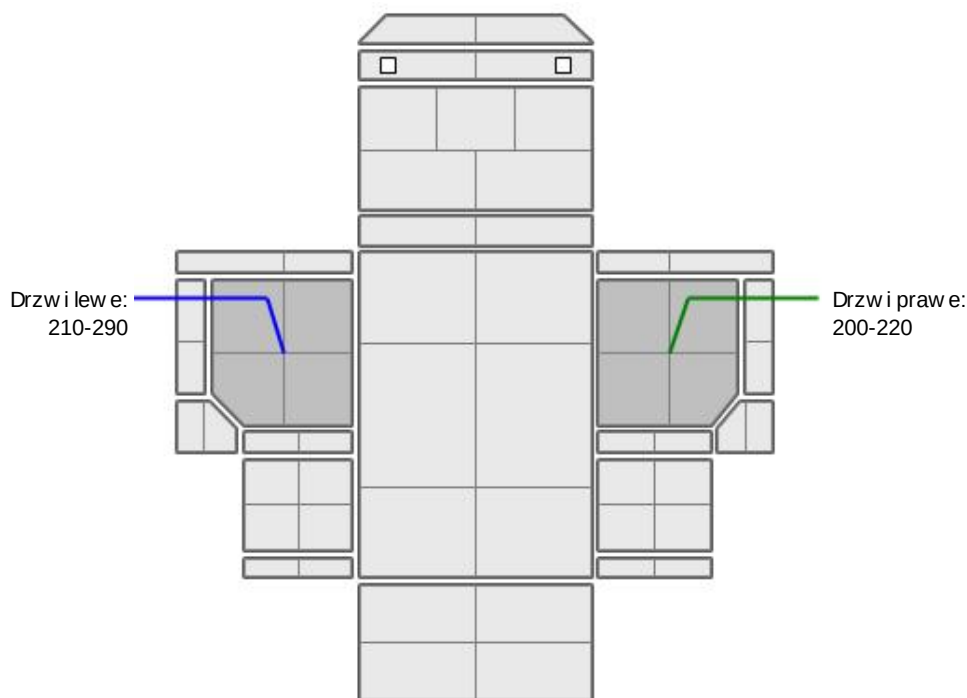
**KABINA KIEROWCY – Opis powłoki lakierowej**

| L.p. | Nazwa elementu | L / P | Grubość powłoki [µm] | Opis |
|---|---|---|---|---|
| 1 | Drzwi | L | 210-290 | |
| 2 | Drzwi | P | 200-220 | |

Podane przedziały grubości powłoki lakierowej, dotyczą punktów pomiarowych. Nie mogą być traktowane jako gwarancja, że grubość powłoki lakierowej w innych punktach nie wykracza poza te przedziały. Pomiar powłoki lakierowej został wykonany urządzeniem będącym w posiadaniu rzeczoznawcy. Pomiar wykonany innym przyrządem może się różnić.
