Nr zlecenia: 99/16/01/2026/CarArena STANDARD

## WYCENA WARTOŚCI

Zadanie: Ocena stanu technicznego i określenie wartości rynkowej pojazdu

| DANE IDENTYFIKACYJNE POJAZDU | | Dane: [O] I-2026 | |
|---|---|---|---|
| Marka: | SEAT | Nr rejestracyjny: | PO674XT |

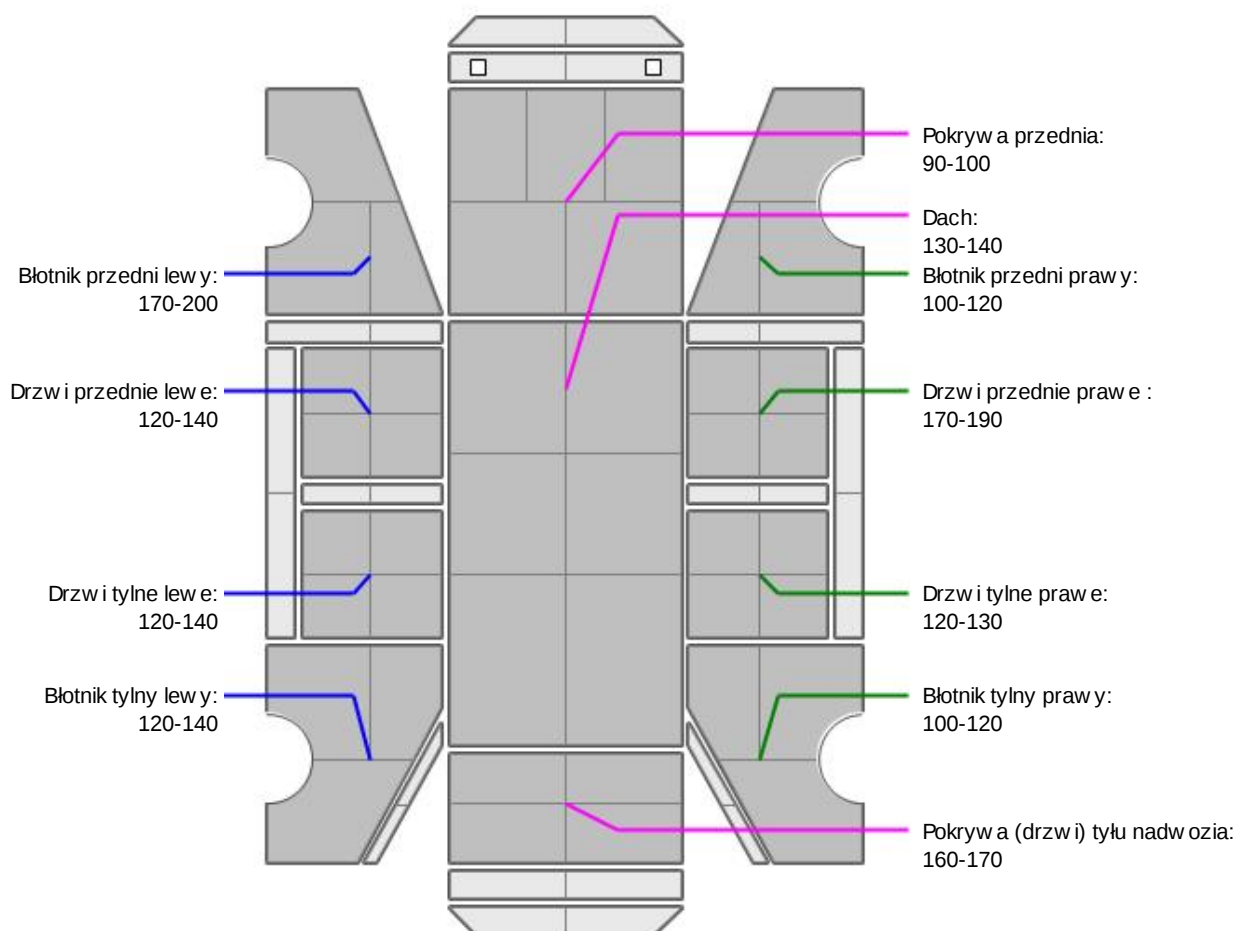
## NADWOZIE – Opis powłoki lakierowej

| L.p. | Nazwa elementu | L / P | Grubość powłoki [μm] | Opis |
| 1 | Pokrywa przednia | | 90-100 | |
| 2 | Dach | | 130-140 | |
| 3 | Błotnik przedni | L | 170-200 | |
| 4 | Drzwi przednie | L | 120-140 | |
| 5 | Drzwi tylne | L | 120-140 | |
| 6 | Błotnik tylny | L | 120-140 | |
| 7 | Błotnik przedni | P | 100-120 | |
| 8 | Drzwi przednie | P | 170-190 | |
| 9 | Drzwi tylne | P | 120-130 | |
| 10 | Błotnik tylny | P | 100-120 | |
| 11 | Pokrywa (drzwi) tyłu nadwozia | | 160-170 | |

Podane przedziały grubości powłoki lakierowej poszczególnych elementów dotyczą wyłącznie punktów pomiarowych, tj. trzech wybranych miejsc na danym elemencie nadwozia. Nie oznacza to, że w pozostałych obszarach danego elementu grubość powłoki jest jednakowa ani że nie może wykroczyć poza wskazane zakresy. Pomiary wykonano urządzeniem będącym w posiadaniu rzeczoznawcy. Pomiar wykonany innym przyrządem może się różnić.
