Nr zlecenia: 97/16/01/2026/CarArena STANDARD

## WYCENA WARTOŚCI

Zadanie: Ocena stanu technicznego i określenie wartości rynkowej pojazdu

| DANE IDENTYFIKACYJNE POJAZDU | | Dane: [O] I-2026 | |
|---|---|---|---|
| Marka: | BMW | Nr rejestracyjny: | PO6WS96 |

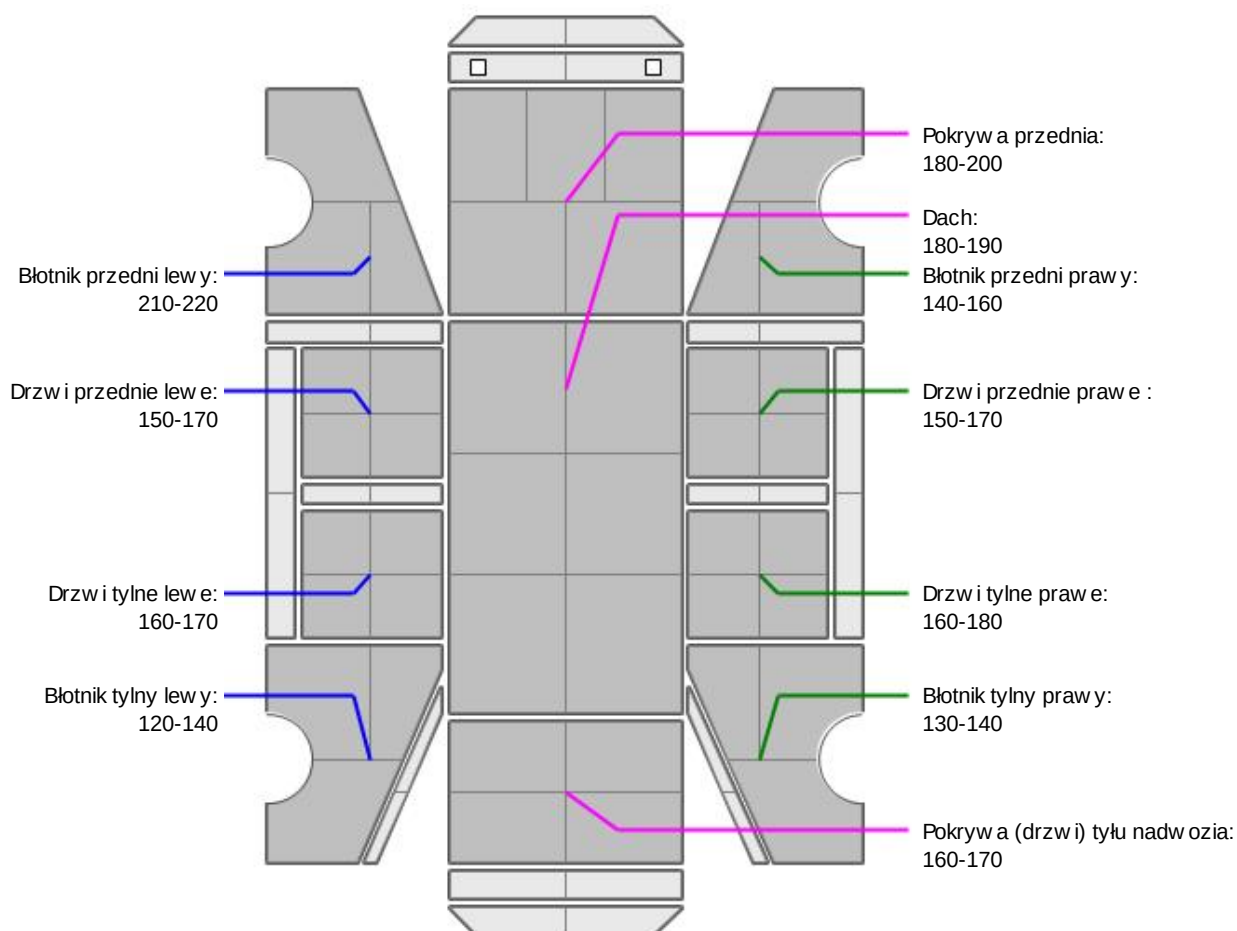
**KABINA KIEROWCY – Opis powłoki lakierowej**

| L.p. | Nazwa elementu | L / P | Grubość powłoki<br>[μm] | Opis |
| 1 | Pokrywa przednia | | 180-200 | |
| 2 | Dach | | 180-190 | |
| 3 | Błotnik przedni | L | 210-220 | |
| 4 | Drzwi przednie | L | 150-170 | |
| 5 | Drzwi tylne | L | 160-170 | |
| 6 | Błotnik tylny | L | 120-140 | |
| 7 | Błotnik przedni | P | 140-160 | |
| 8 | Drzwi przednie | P | 150-170 | |
| 9 | Drzwi tylne | P | 160-180 | |
| 10 | Błotnik tylny | P | 130-140 | |
| 11 | Pokrywa (drzwi) tyłu nadwozia | | 160-170 | |

Podane przedziały grubości powłoki lakierowej poszczególnych elementów dotyczą wyłącznie punktów pomiarowych, tj. trzech wybranych miejsc na danym elemencie nadwozia. Nie oznacza to, że w pozostałych obszarach danego elementu grubość powłoki jest jednakowa ani że nie może wykroczyć poza wskazane zakresy. Pomiary wykonano urządzeniem będącym w posiadaniu rzeczoznawcy. Pomiar wykonany innym przyrządem może się różnić.
