Nr zlecenia: 82/20/01/2026/CarArena STANDARD

## WYCENA WARTOŚCI

Zadanie: Ocena stanu technicznego i określenie wartości rynkowej pojazdu

| DANE IDENTYFIKACYJNE POJAZDU | | Dane: [O] I-2026 | |
|---|---|---|---|
| Marka: | SKODA | Nr rejestracyjny: | EBE9HL7 |

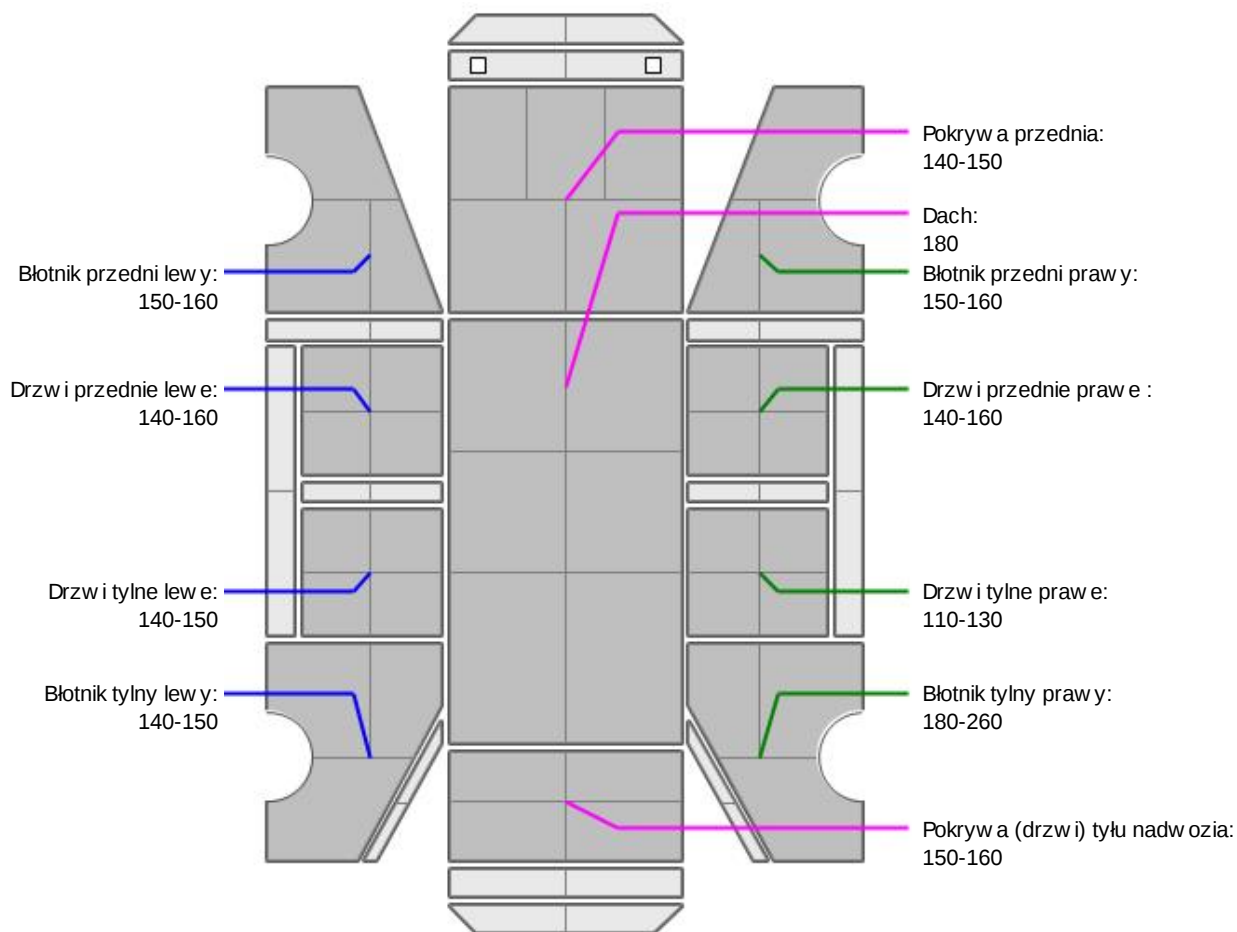
## NADWOZIE – Opis powłoki lakierowej

| L.p. | Nazwa elementu | L / P | Grubość powłoki [μm] | Opis |
| 1 | Pokrywa przednia | | 140-150 | |
| 2 | Dach | | 180 | |
| 3 | Błotnik przedni | L | 150-160 | |
| 4 | Drzwi przednie | L | 140-160 | |
| 5 | Drzwi tylne | L | 140-150 | |
| 6 | Błotnik tylny | L | 140-150 | |
| 7 | Błotnik przedni | P | 150-160 | |
| 8 | Drzwi przednie | P | 140-160 | |
| 9 | Drzwi tylne | P | 110-130 | |
| 10 | Błotnik tylny | P | 180-260 | |
| 11 | Pokrywa (drzwi) tyłu nadwozia | | 150-160 | |

Podane przedziały grubości powłoki lakierowej poszczególnych elementów dotyczą wyłącznie punktów pomiarowych, tj. trzech wybranych miejsc na danym elemencie nadwozia. Nie oznacza to, że w pozostałych obszarach danego elementu grubość powłoki jest jednakowa ani że nie może wykroczyć poza wskazane zakresy. Pomiary wykonano urządzeniem będącym w posiadaniu rzeczoznawcy. Pomiar wykonany innym przyrządem może się różnić.
