Nr zlecenia: 86/20/01/2026/CarArena STANDARD

## WYCENA WARTOŚCI

Zadanie: Ocena stanu technicznego i określenie wartości rynkowej pojazdu

| DANE IDENTYFIKACYJNE POJAZDU | | Dane: [O] I-2026 | |
|---|---|---|---|
| Marka: | HYUNDAI | Nr rejestracyjny: | EBEGL37 |

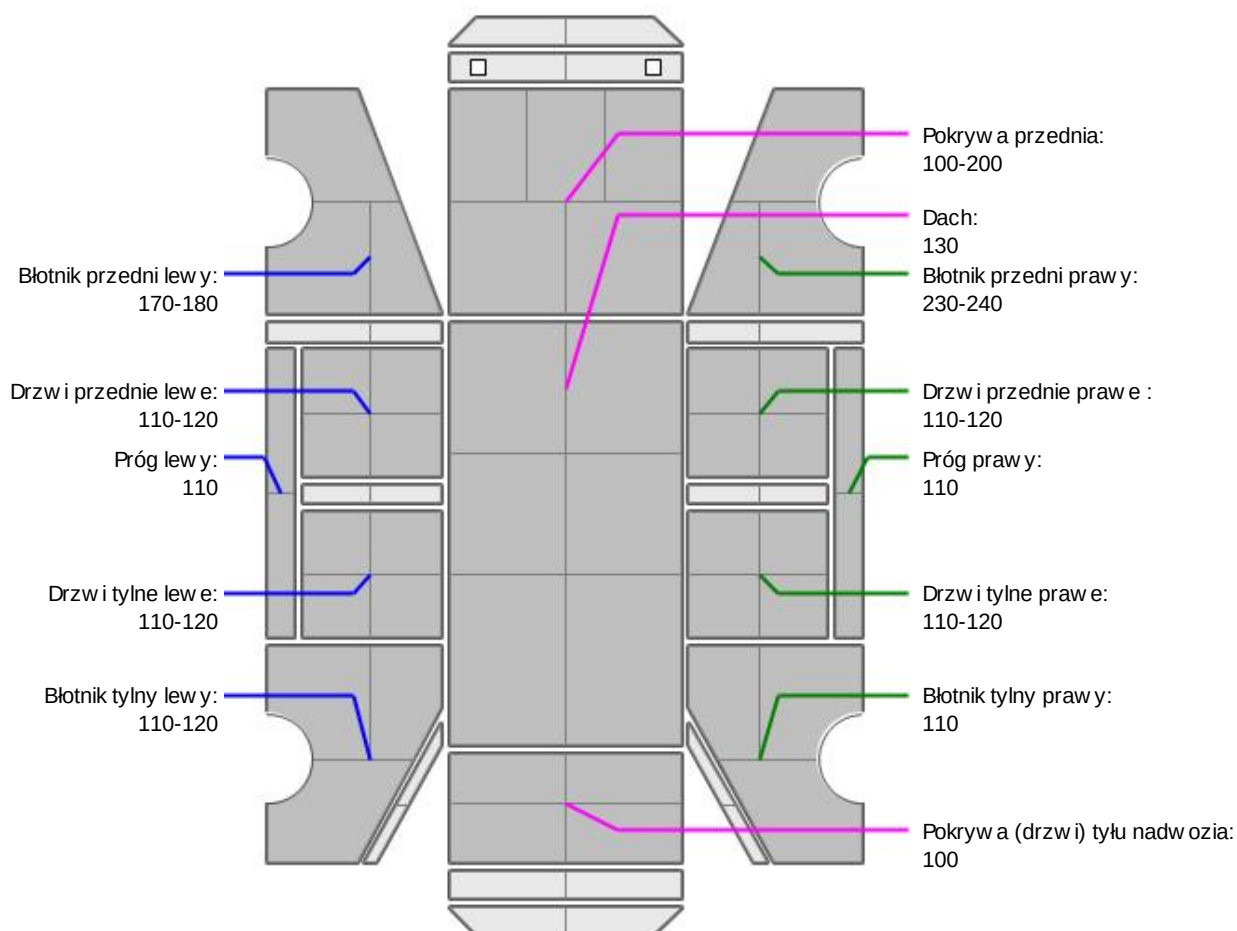
## NADWOZIE – Opis powłoki lakierowej

| L.p. | Nazwa elementu | L / P | Grubość powłoki [ $\mu\text{m}$ ] | Opis |
| 1 | Pokrywa przednia | | 100-200 | |
| 2 | Dach | | 130 | |
| 3 | Błotnik przedni | L | 170-180 | |
| 4 | Próg | L | 110 | |
| 5 | Drzwi przednie | L | 110-120 | |
| 6 | Drzwi tylne | L | 110-120 | |
| 7 | Błotnik tylny | L | 110-120 | |
| 8 | Błotnik przedni | P | 230-240 | |
| 9 | Próg | P | 110 | |
| 10 | Drzwi przednie | P | 110-120 | |
| 11 | Drzwi tylne | P | 110-120 | |
| 12 | Błotnik tylny | P | 110 | |
| 13 | Pokrywa (drzwi) tyłu nadwozia | | 100 | |

Podane przedziały grubości powłoki lakierowej, dotyczą punktów pomiarowych. Nie mogą być traktowane jako gwarancja, że grubość powłoki lakierowej w innych punktach nie wykracza poza te przedziały. Pomiar powłoki lakierowej został wykonany urządzeniem będącym w posiadaniu rzeczoznawcy. Pomiar wykonany innym przyrządem może się różnić.
