Nr zlecenia: 21/12/01/2026/CarArena STANDARD

## WYCENA WARTOŚCI

Zadanie: Ocena stanu technicznego i określenie wartości rynkowej pojazdu

| DANE IDENTYFIKACYJNE POJAZDU | | Dane: [O] I-2026 | |
|---|---|---|---|
| Marka: | KIA | Nr rejestracyjny: | GA950GP |

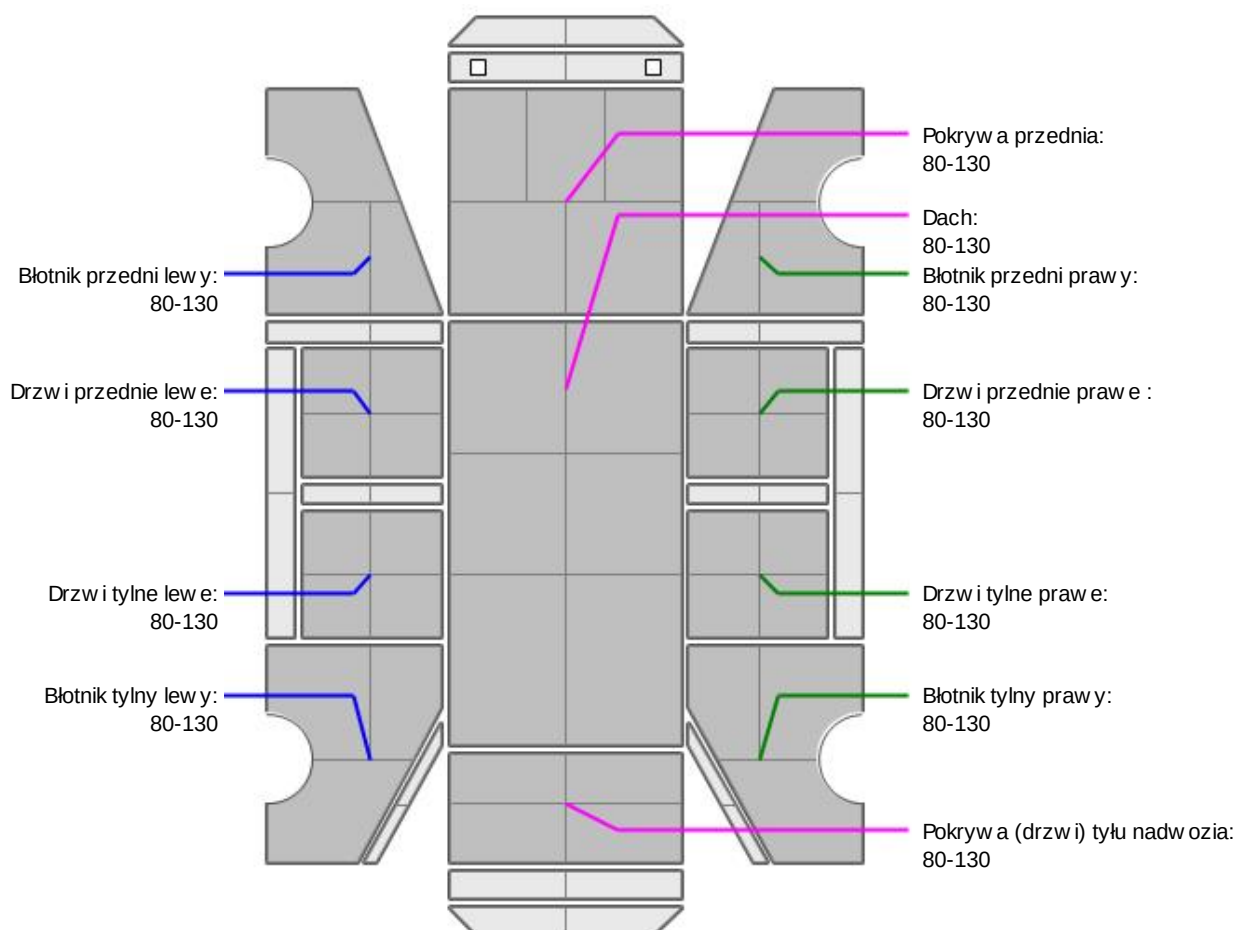
| L.p. | Nazwa elementu | L / P | Grubość powłoki [μm] | Opis |
| 1 | Pokrywa przednia | | 80-130 | |
| 2 | Dach | | 80-130 | |
| 3 | Błotnik przedni | L | 80-130 | |
| 4 | Drzwi przednie | L | 80-130 | |
| 5 | Drzwi tylne | L | 80-130 | |
| 6 | Błotnik tylny | L | 80-130 | |
| 7 | Błotnik przedni | P | 80-130 | |
| 8 | Drzwi przednie | P | 80-130 | |
| 9 | Drzwi tylne | P | 80-130 | |
| 10 | Błotnik tylny | P | 80-130 | |
| 11 | Pokrywa (drzwi) tyłu nadwozia | | 80-130 | |

Podane przedziały grubości powłoki lakierowej, dotyczą punktów pomiarowych. Nie mogą być traktowane jako gwarancja, że grubość powłoki lakierowej w innych punktach nie wykracza poza te przedziały. Pomiar powłoki lakierowej został wykonany urządzeniem będącym w posiadaniu rzeczoznawcy. Pomiar wykonany innym przyrządem może się różnić.
