## WYCENA WARTOŚCI

Zadanie: Ocena stanu technicznego i określenie wartości rynkowej pojazdu

| DANE IDENTYFIKACYJNE POJAZDU | | Dane: [O] I-2026 | |
|---|---|---|---|
| Marka: | KIA | Nr rejestracyjny: | GA946GP |
| Model pojazdu: | Ceed 1.6 CRDi MR`18 E6 | Nr Info-Ekspert: | 052-01257 |

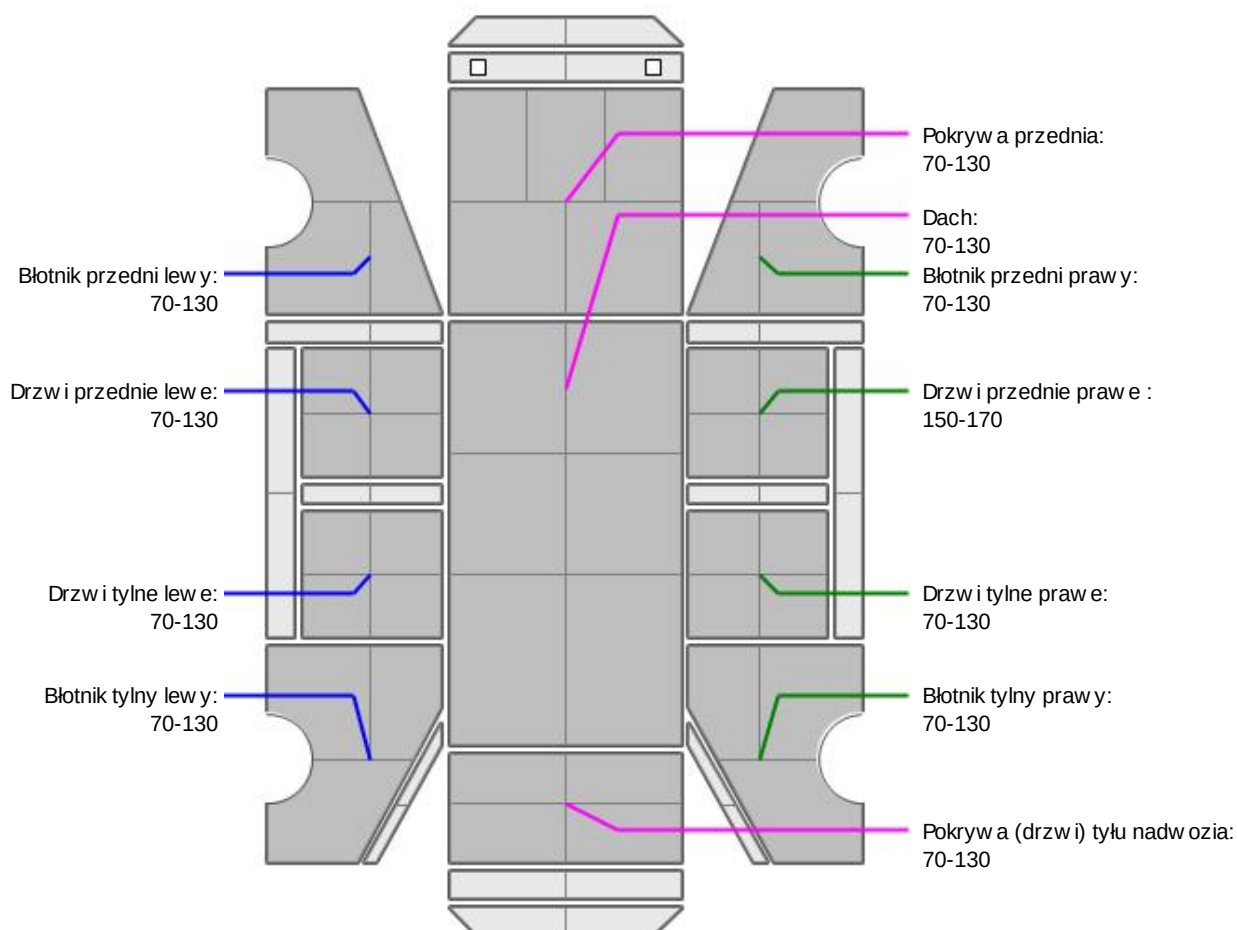
| L.p. | Nazwa elementu | L / P | Grubość powłoki [μm] | Opis |
| 1 | Pokrywa przednia | | 70-130 | |
| 2 | Dach | | 70-130 | |
| 3 | Błotnik przedni | L | 70-130 | |
| 4 | Drzwi przednie | L | 70-130 | |
| 5 | Drzwi tylne | L | 70-130 | |
| 6 | Błotnik tylny | L | 70-130 | |
| 7 | Błotnik przedni | P | 70-130 | |
| 8 | Drzwi przednie | P | 150-170 | |
| 9 | Drzwi tylne | P | 70-130 | |
| 10 | Błotnik tylny | P | 70-130 | |
| 11 | Pokrywa (drzwi) tyłu nadwozia | | 70-130 | |

Podane przedziały grubości powłoki lakierowej, dotyczą punktów pomiarowych. Nie mogą być traktowane jako gwarancja, że grubość powłoki lakierowej w innych punktach nie wykracza poza te przedziały. Pomiar powłoki lakierowej został wykonany urządzeniem będącym w posiadaniu rzeczoznawcy. Pomiar wykonany innym przyrządem może się różnić.
