Nr zlecenia: 18/12/01/2026/CarArena STANDARD

## WYCENA WARTOŚCI

Zadanie: Ocena stanu technicznego i określenie wartości rynkowej pojazdu

| DANE IDENTYFIKACYJNE POJAZDU | | Dane: [O] I-2026 | |
|---|---|---|---|
| Marka: | KIA | Nr rejestracyjny: | GA947GP |

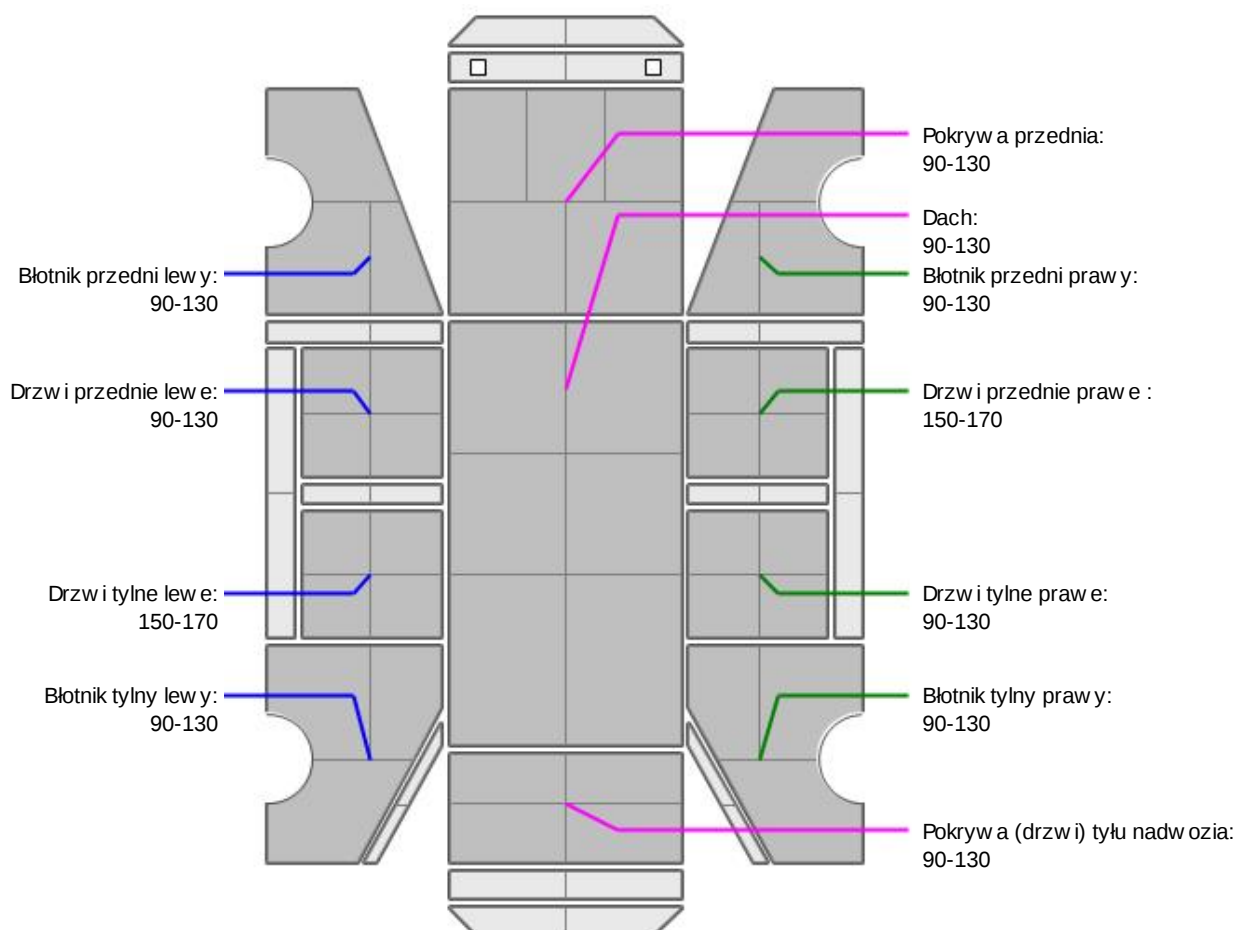
## NADWOZIE – Opis powłoki lakierowej

| L.p. | Nazwa elementu | L / P | Grubość powłoki [μm] | Opis |
| 1 | Pokrywa przednia | | 90-130 | |
| 2 | Dach | | 90-130 | |
| 3 | Błotnik przedni | L | 90-130 | |
| 4 | Drzwi przednie | L | 90-130 | |
| 5 | Drzwi tylne | L | 150-170 | |
| 6 | Błotnik tylny | L | 90-130 | |
| 7 | Błotnik przedni | P | 90-130 | |
| 8 | Drzwi przednie | P | 150-170 | |
| 9 | Drzwi tylne | P | 90-130 | |
| 10 | Błotnik tylny | P | 90-130 | |
| 11 | Pokrywa (drzwi) tyłu nadwozia | | 90-130 | |

Podane przedziały grubości powłoki lakierowej, dotyczą punktów pomiarowych. Nie mogą być traktowane jako gwarancja, że grubość powłoki lakierowej w innych punktach nie wykracza poza te przedziały. Pomiar powłoki lakierowej został wykonany urządzeniem będącym w posiadaniu rzeczoznawcy. Pomiar wykonany innym przyrządem może się różnić.
