## WYCENA WARTOŚCI

Zadanie: Ocena stanu technicznego i określenie wartości rynkowej pojazdu

| DANE IDENTYFIKACYJNE POJAZDU | | Dane: [O] I-2026 | |
|---|---|---|---|
| Marka: | HYUNDAI | Nr rejestracyjny: | WY928XN |
| Model pojazdu: | i30 1.5 MR`20 E6 | Nr Info-Ekspert: | 016-02140 |

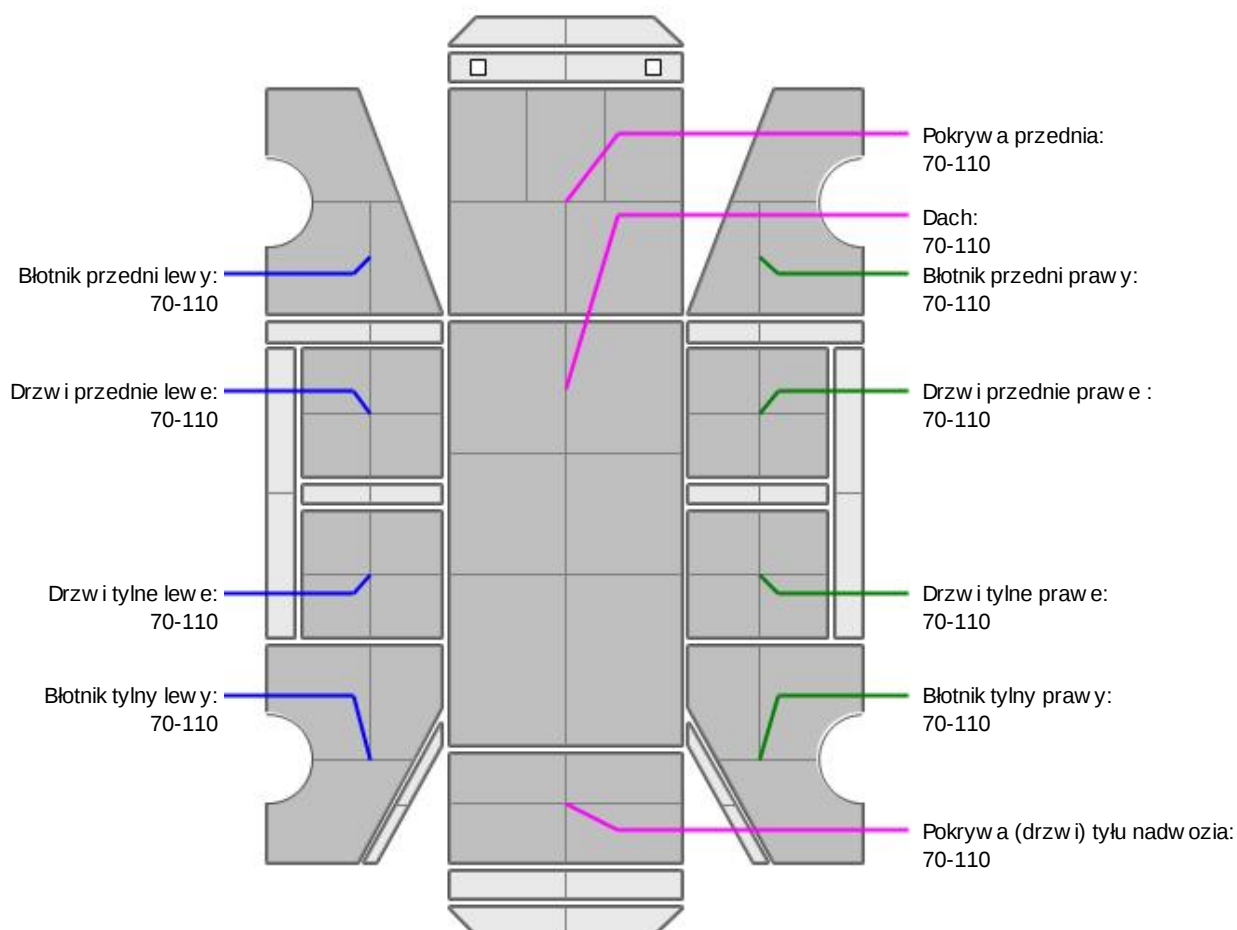
**NADWOZIE – Opis powłoki lakierowej**

| L.p. | Nazwa elementu | L / P | Grubość powłoki [µm] | Opis |
| 1 | Pokrywa przednia | | 70-110 | |
| 2 | Dach | | 70-110 | |
| 3 | Błotnik przedni | L | 70-110 | |
| 4 | Drzwi przednie | L | 70-110 | |
| 5 | Drzwi tylne | L | 70-110 | |
| 6 | Błotnik tylny | L | 70-110 | |
| 7 | Błotnik przedni | P | 70-110 | |
| 8 | Drzwi przednie | P | 70-110 | |
| 9 | Drzwi tylne | P | 70-110 | |
| 10 | Błotnik tylny | P | 70-110 | |
| 11 | Pokrywa (drzwi) tyłu nadwozia | | 70-110 | |

Podane przedziały grubości powłoki lakierowej poszczególnych elementów dotyczą wyłącznie punktów pomiarowych, tj. trzech wybranych miejsc na danym elemencie nadwozia. Nie oznacza to, że w pozostałych obszarach danego elementu grubość powłoki jest jednakowa ani że nie może wykroczyć poza wskazane zakresy. Pomiary wykonano urządzeniem będącym w posiadaniu rzeczoznawcy. Pomiar wykonany innym przyrządem może się różnić.
